平成28年熊本地震における下水道管路施設被災の特徴

深谷 渉・岩崎宏和

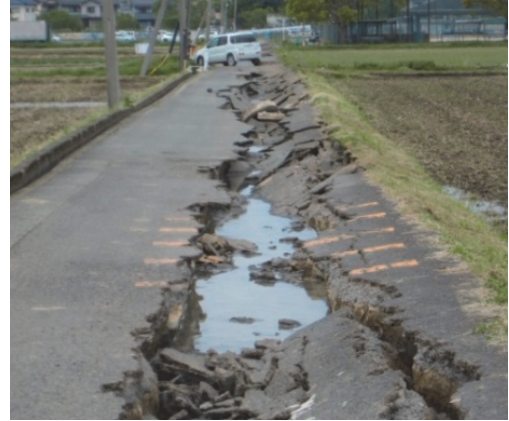
写真-1 下水道管路上の路面陥没(益城町)

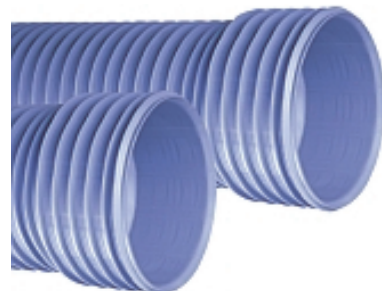
写真-2 リブ付き塩ビ管

熊本地震で被災した1流域下水道7市町において採用されている管種は、塩ビ管(リブ付き塩ビ管含む)が約6割、鉄筋コンクリート管が約4割を占める。各管種の被災率(管種別被災延長/管種別管路延長×100%)は、塩ビ管(リブ付き塩ビ管含む)が2.4%、鉄筋コンクリート管が2.6%であった。リブ付き塩ビ管(写真-2)は、布設された管路延長が分からないため、被災率は不明であるが、全被災延長の6%を占めた。

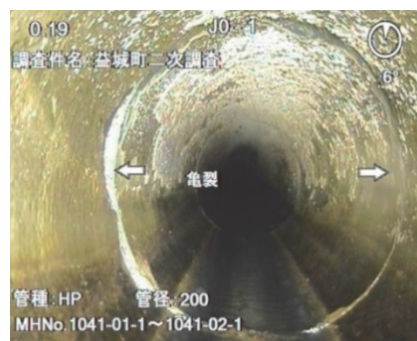
コンクリート管は、破損やクラック（写真-3）が多く発生（被災したコンクリート管の約8割）しており地震動により被災したと推測される。また、マンホール周辺の路面陥没も見られた（写真-4）。塩ビ管は、浅い位置に埋設される軽量の材料であり、液状化の影響を受けやすく、たるみや蛇行といった変状が約6割を発生した。

写真-3 コンクリート管のクラック（益城町）

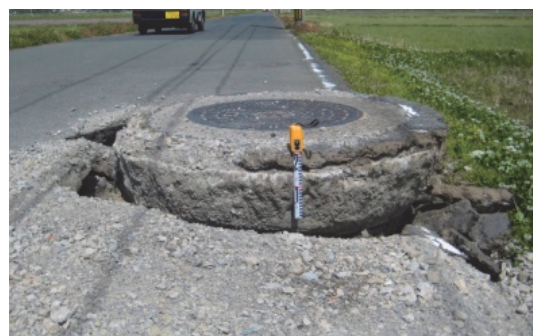
写真-4 マンホール周辺の路面陥没（益城町）

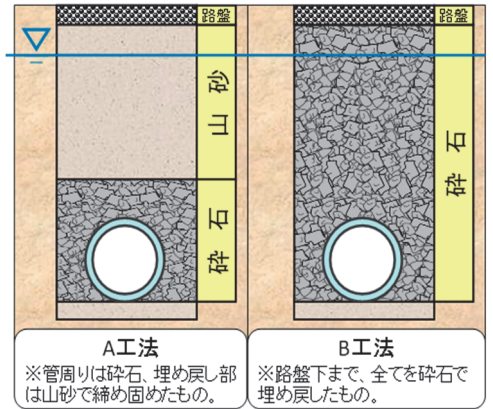
図-2 リブ付き塩ビ管の砕石埋め戻し方法

リブ付き塩ビ管については、砕石による埋め戻しが実施されていた。被災した管路の埋め戻しの施工断面を設計図書等で確認したところ、今回被災した153スパン(スパン:上下流のマンホールに挟まれた区間)の内151スパン(98.7%)は、図-2に示す、管周りのみを砕石で埋め戻し、上部を山砂で埋め戻す工法(A工法)であった。

砕石による埋め戻しは、地震時には過剰間隙水圧の消散が期待できることから液状化対策としても有効であるが、A工法は液状化対策を念頭においた工法ではない。液状化対策として施工する場合には、過剰間隙水圧の逃げ場を確保するため、地下水位以浅まで砕石を充填させる(B工法)ことが重要であり^{4),5)}、工法の原理に対する理解を深める必要がある。なお、B工法で被災した箇所は2スパンあったが、マンホール(塩ビ榫)との接続部にズレが生じたもので、液状化は抑制されていたと考えられる。

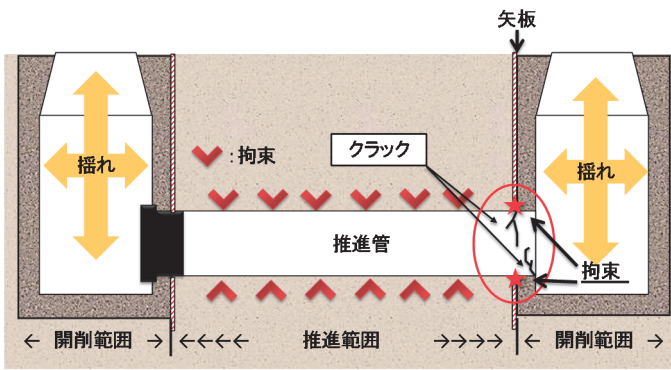
図-3 推進工法区間の被災メカニズム

被災した34スパンの半数でクラック及び浸入水が生じ、クラックの発生位置の約8割が管口(マンホールと管きよの接続部)付近であった。推進工法の場合、開削工事によって施工されるマンホールと推進工事施工する管きよの境界で土質の大きな変化が生じるほか、土留めに使用される存置矢板の影響等により構造物間の地震応答が異なることから、管口に応力が集中し易いと考えられる(図-3)。震度7が2回連続したことによる影響等の地震特性との関連は現時点では定かではないが、推進工法においては、管口における伸縮継手等による耐震化により土質変化点における大きな変位を吸収することが効果的と考えられた。

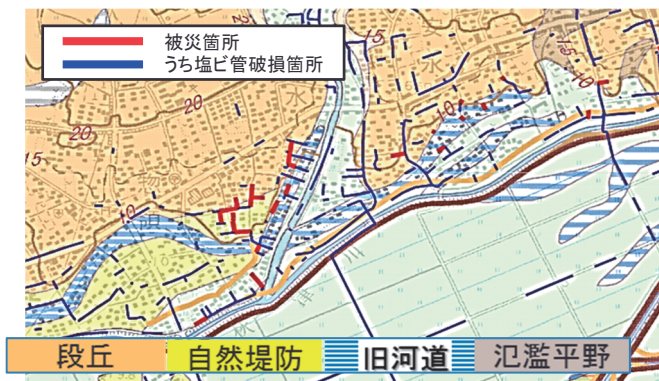
図-4 被災位置と治水地形区分図の重ね合わせ (抜粋)

益城町は、後背湿地から段丘地へ続く傾斜地に多くの家屋が連担しており、治水地形分類図では旧河道や自然堤防等、地形分類が複雑に入り組んでいる(図-4)。管路の被災は、表-4に示す通り、処理区内の微地形分類毎の占有割合に対し、後背湿地(氾濫平野)、旧河道、自然堤防で多く見られており、

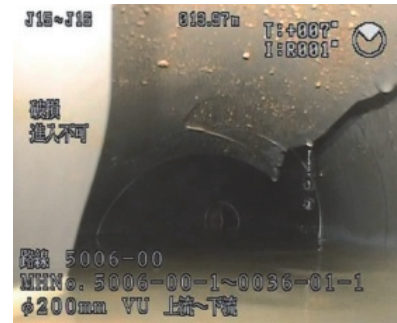
既往文献と一致する。また益城町では、他にあまりの例のない塩ビ管の破損事象(写真-5)が多数生じている。破損位置は、地形区分の境界付近や旧河道沿いで多く見られ、境界面での地震時の大きな変位が影響していると推察される。

写真-5 塩ビ管の破損(益城町)
