## 電磁波レーダによるRC床版の滞水の検出

野田 翼・松本直士・石田雅博

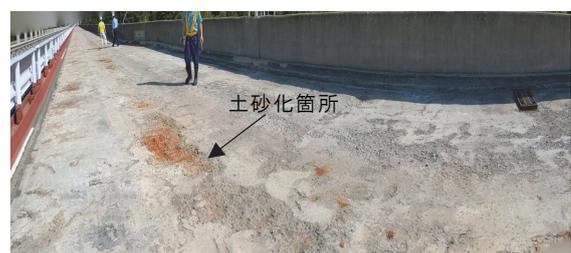
また、床版の設計基準では、建設省道路局長通達(S42)以降、最小床版厚および配力鉄筋量の見直しによる疲労損傷への対策が実施<sup>2)</sup>されているが、スパイクタイヤ規制(H5)以降、凍結防止剤の散布量が増加しており、塩分を含んだ水が床版へ侵入し、床版下面に変状が発生していなくても、床版上面が土砂化している事例が発生している。写真-1は、供用後10年経過後の舗装開削後の状況である。このように床版の土砂化は、損傷の進行が速いことが特徴となっている。これらは、路面からの水が床版上面に侵入し、疲労を促進する<sup>3)</sup>だけでなく、凍害、塩害等のコンクリートの劣化を誘発することが原因と推定される。

写真-1 舗装開削後の土砂化が進行した事例

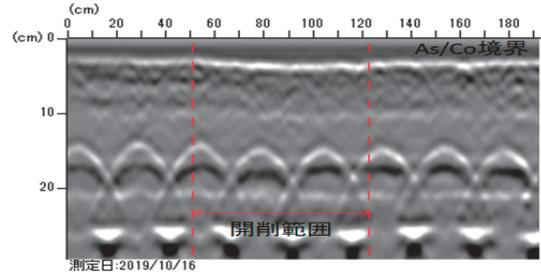
図-4 計測断面図（測線 No.1）

写真-3に示すように、開削後の床版上面は健全な状態であることを確認した。水分計の計測結果カウント値103となり乾燥状態であった。（写真-4）。図-4に電磁波レーダによる計測結果を示す。測線に沿った床版の断面を計測結果で確認すると、舗装と床版の境界面が明確になっている。また鉄筋による反射も明確に確認できている。

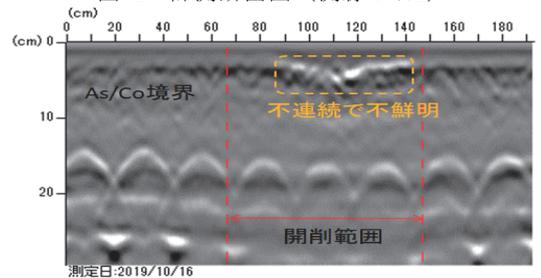
図-5 計測断面図（測線 No.2）

写真-5に示すように、開削後の床版の土砂化を確認した。水分計の計測結果カウント値663となり③滞水部に判定される程度の高い水分量を計測した(写真-6)。これは、舗装補修部の施工目地からの水の浸入が疑われる。

図-4と比較して舗装と床版の境界面が薄くなっていることがわかる。水の影響により舗装と床版の誘電率が近くなり境界面で反射しにくくなっていると考えられる。また、舗装と床版面の境界面が不連続で不鮮明であり、一部反射強度が高く白く表示されている箇所が確認出来る。これは、土砂化した箇所の含水率が高くなり、滞水している可能性がある。健全なコンクリートの比誘電率が6~10程度であるのに比べて、水の比誘電率が81であるため、境界面での電磁波の反射が大きくなっている影響と考えられる。また、鉄筋と床版厚さの反射が不鮮明になっている。健全部と比較して、反射強度が小さくなったため減衰が大きいことが分かる。鉄筋と床版厚さの反射が少し深く表示されているのは、水の影響により電磁波の伝播速度が遅くなったと考えられる。これらのように、水の影響により計測結果に違いが出てきていることが分かる。

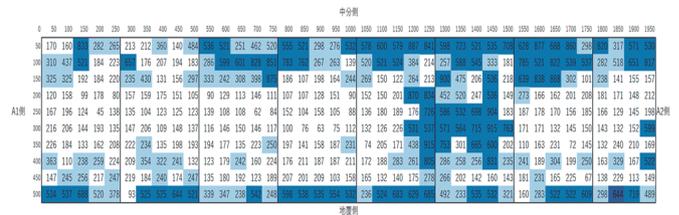
図-7 水分計計測値 (カウント値)

境界面での電磁波レーダの計測平面図を示す。舗装開削は、横断勾配が低い側の片車線（赤枠箇所）にて実施している。舗装開削時は、乾式カッターとバックホウを用いて水を使わずに舗装開削を行っている。調査地点の最寄りアメダスで舗装開削前の1週間降水の記録がなく、舗装路面が乾燥状態で実施している。写真-9に舗装開削後の状況を示す。青色箇所は、土砂化が確認された箇所、赤色箇所は、床版のうきが確認された箇所を示している。舗装開削後に50cm×50cm間隔毎に水分計を用いて床版上面の水分量を計測した。図-8に計測結果を示す。水分計の計測結果、床版健全部においてカウント値が10~230の範囲であったのに対して、地覆の端部・舗装施工目地・伸縮装置設置部付近および土砂化部で水分量が多くなる傾向を確認した。

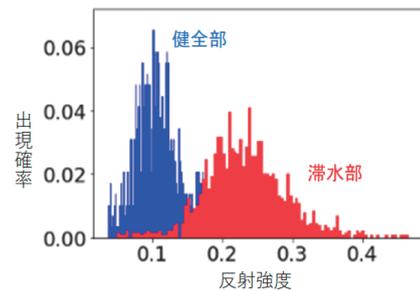
図-8 反射強度分布

健全部は、反射強度約0.1を中心として分布しているが、滞水部は、反射強度約0.23を中心として0.1~0.4の範囲で分布している。水分計の計測が、50cm×50cm毎の範囲での計測であったためばらつきが発生していることも要因の一つであるが、健全部と滞水部での反射強度分布の範囲に違いが明確に出てきていることがわかる。

このように、舗装と床版の境界面の反射波の信号強度を抽出することにより、床版上面の滞水を検知することが可能であると考えられる。
