# 実物大試験によるコンクリート舗装補修箇所の耐久性評価

加藤祐哉・内田雅隆・古賀裕久・若林由弥

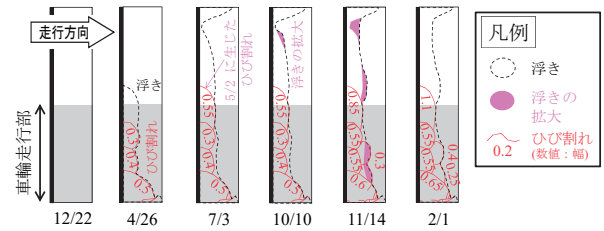
図-2 補修箇所の外観変化 (RM-b (角欠け用))

ひび割れが比較的目的立った補修箇所の例として、RM-b（角欠け用）の外観変化を図-2に示す。まず、2018年4月26日の打音調査で補修材の浮きが疑われる箇所と円弧状ひび割れが認められた。期間が経過すると、浮きが疑われる範囲が拡大し、その境界部を追うように新たなひび割れが生じた。この発生順序から、まず補修材とコンクリートの付着の喪失による浮きが生じ、その後の荷重車走行によってひび割れが生じたと考えられる。表面のひび割れ幅が比較的大きいことから、ひび割れが貫通しているおそれもある。ただし、調査時に触診した範囲では、円弧状ひび割れで囲まれた範囲が容易にはがれることはなく、本試験の範囲では補修断面は維持されていた。RM-b（角欠け用）より変状の範囲は狭いが、RM-a（段差用）でも同様な変状が見られた。

図-2に示した7月5日と10月10日の間は荷重車が走行していないが、打音調査で浮きが疑われる箇所がやや拡大していた。また、筆者らは同じ補修材を

用いた供試体の暴露試験を別途行っているが、RM-bを用いた供試体には写真-2に示すようにコンクリートとの付着界面に隙間が生じていた。RM-bとコンクリートの間に付着の喪失が生じた理由は明確ではないが、RM-bの線膨張率 (表-2) は $38.5 \times 10^{-6}/^{\circ}\text{C}$ と他の補修材よりも大きく、一般的なコンクリート ( $10 \times 10^{-6}/^{\circ}\text{C}$ 程度<sup>3)</sup>) との差が大きいこと、また、図-4に舗装走行実験場の補修箇所施工後のコンクリート舗装の温度 (補修箇所近傍で日照条件等が同様な箇所の表面から深さ2.5cmの値) を示すが、温度差10～20℃の温度変化が毎日作用しており、これらのことが、要因の1つとして考えられる。前回の報文<sup>2)</sup>で紹介した室内試験では、RM-bをはじめとしたセメント系、樹脂系補修材は付着の喪失やひび割れが生じなかったが、これは、室内試験は温度の変動がないため、温度変化のある暴露試験や実物大試験とは結果が異なると考えられる。

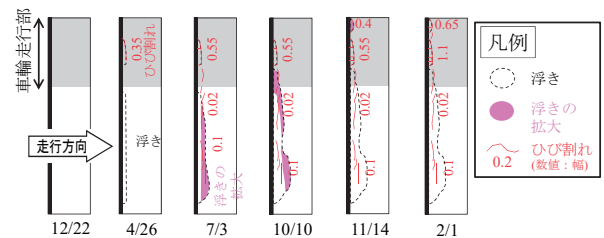
図-3 補修箇所の外観変化 (PCM-c (段差用))

欠けが比較的目的立った補修箇所の例として、PCM-c (段差用) の外観変化を図-3に示す。4月26日の観察で浮きが疑われる箇所が確認され、車輪走行部には幅0.35mmのひび割れも確認された。7月3日には浮きの範囲が拡大すると共に、最初に生じたひび割れは幅が0.55mmに拡大して環状に進展し、付着が喪失して手で取り除けることを確認した (写真-3)。室内試験でも写真-4のような小規模な欠けが目地部に生じており<sup>2)</sup>、予め室内試験で確認することも有効と考えられる。

なお、輪荷重が直接作用しない部分にも浮きや微細なひび割れが生じた。線膨張率 (表-1) は $12.2 \times 10^{-6}/^{\circ}\text{C}$ と、一般的なコンクリートとの差は大きくなく、現時点ではこの浮きの原因は明確ではない。

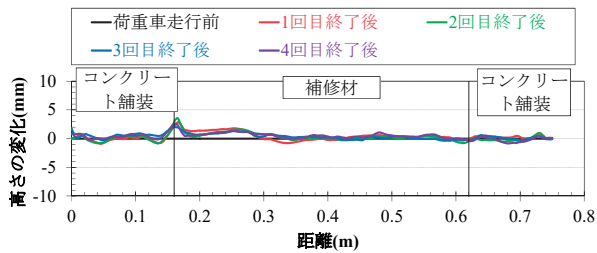
(a) RM-b (角欠け用)

RM-b (角欠け用) は、ひび割れや浮きが疑われる範囲が比較的大きかったもので、目地側にやや浮き上がるような変化が見られたが、荷重車の走行が増加してもほとんど高さは変化していなかった。他のセメント系、樹脂系補修材で補修した箇所もほとんど高さは変化しなかった。

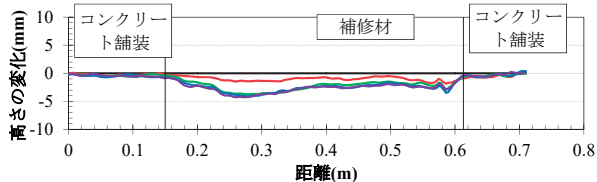
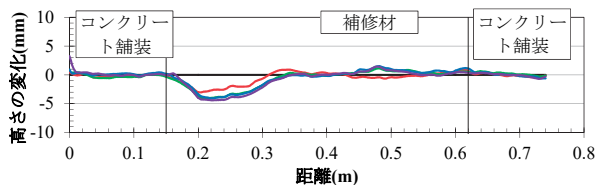
(c) As(13) (角欠け用)  
図-6 補修箇所の表面凹凸の変化

一方、アスファルト系については、夏期の走行中断期間があったが、走行回数の増加に応じて高さが低下し、変形を確認した。アスファルト系は室内

試験<sup>2)</sup>でも顕著なわだち掘れが生じている。
