# 福岡前原道路における塗替え塗装管理計画の策定

右田隆雄・古賀成善・安波博道・中島和俊

Planning of Repainting Management for Fukuoka Maebaru Road

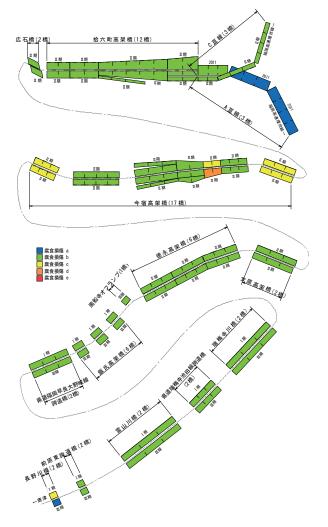
図-2 主桁の腐食損傷 (橋梁平面形状を腐食損傷で色分け)

平成30年度までに行われた定期点検結果から、 主桁の腐食損傷に着目して、橋梁毎の腐食損傷 (主桁毎の評価の内、最悪値で代表)を図-2に示 す。

最後に建設されたA亘線と耐候性鋼橋梁である 長野川橋下りを除き、全ての橋梁で何らかの腐食 損傷が生じ、特に今宿高架橋の一連には腐食c、 dなどの比較的大きな損傷が生じている。今宿高 架橋の定期点検結果から、代表的な腐食損傷事例 を抽出し、図-3、図-4に示す。

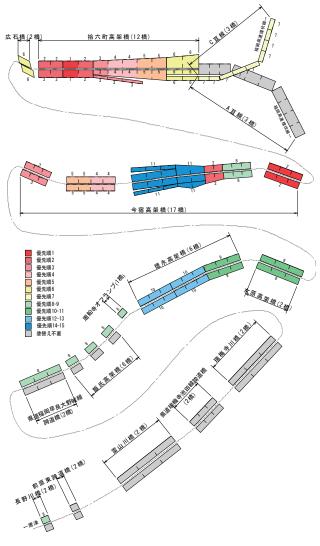
図-10 塗替え計画策定結果

なお、2回目の塗替えとなる I 期の橋梁には、 現時点で軽微な損傷に留まり、予防保全的にも塗 替えを要しない橋梁も多く含まれているが、前述 の塗替えサイクルを念頭において計画に組み入れ た。

塗装塗替計画策定結果の年度毎に色分けして図 -10に示す。現時点で具体的に個別橋梁の塗替え 予定年度を公表できないため、優先順位として表 示している。なお、灰色で示した橋梁は重防食塗 装系が施された橋梁であり、現時点で極めて軽微 な損傷に留まることから、当面の期間は全面的な 塗替えは不要とし、局所的な損傷はスポット補修 3)などで都度対応することとした。
