# 構造特性と損傷状態に応じた鋼上部構造の補修方法の選定 ～熊本地震で被災した大切畑大橋の復旧事例～

宮原 史・今村隆浩・鈴木慎也・西田秀明・星隈順一

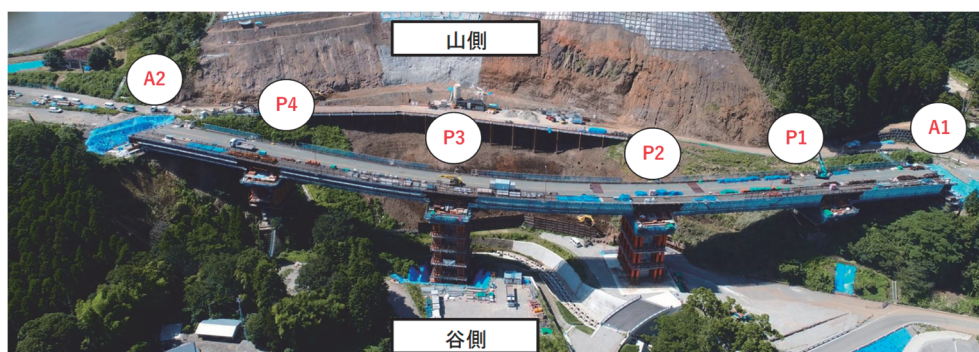
写真-1 大切畑大橋の全景（上部構造を仮設ペントに支持させてジャッキアップし横移動した段階）

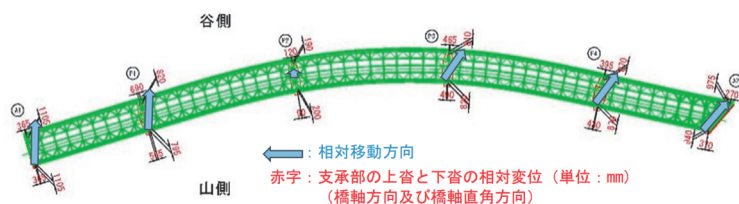
図-1 下部構造に対する上部構造の相対移動量

地震の影響により、P2橋脚上以外の全ての支点でゴム支承が破断し（写真-2）、主桁が支承から逸脱した。これにより、図-1に示すように、下部構造に対して上部構造が最大で1mほど谷側に相対的に水平移動した。

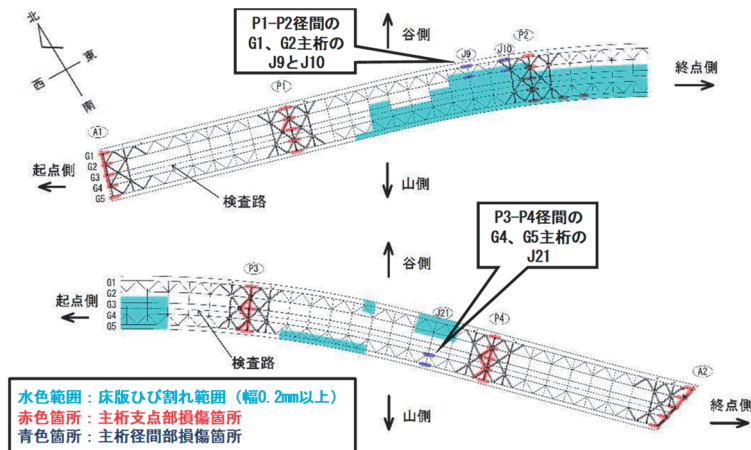
図-2 主桁及び床版に生じた損傷の平面位置

主桁及び床版に生じた損傷の平面的な位置を図-2に示す。主桁の変形は、各支点部（写真-3）並びに径間部であるP1-P2径間のG1、G2主桁のJ9とJ10（写真-4）及びP3-P4径間のG4、G5主桁のJ21で生じた。なお、Jは主桁の連結位置を表す。

支点部の損傷はいずれも支点上の補剛材の局所的な変形に留まっていた。径間部の変形はG1主桁のP2橋脚支点部近くで最も大きかった。G1主桁のJ10付近の変形量を図-3に示す。J10のウェブにおいては水平方向に最大74mm面外変形が生じた。床版には、特にP2橋脚支点部周辺で山側を中心に広範囲にわたるひび割れが生じた。このひび割れは概ね横断方向に伸びており、山側ほど幅が大きくなる傾向であった。床版下面から確認したひび割れと、舗装面を一部剥がして床版上面から確認したひび割れの位置関係から、一部貫通ひび割れがあることを確認した。

P2橋脚付近の谷側で主桁径間部の座屈、山側で横断方向の床版ひび割れが生じたことから、P2橋脚付近は谷側が圧縮状態、山側が引張状態となったことが推測される。このような応力状態となったのは、上部構造の支点部位置の水平移動の量や方向を鑑みると、唯一支承が破断しなかったP2橋脚上の支点を拘束点として山側から谷側方向へ鉛直軸まわりの曲げが生じたことが要因の1つと推測される。

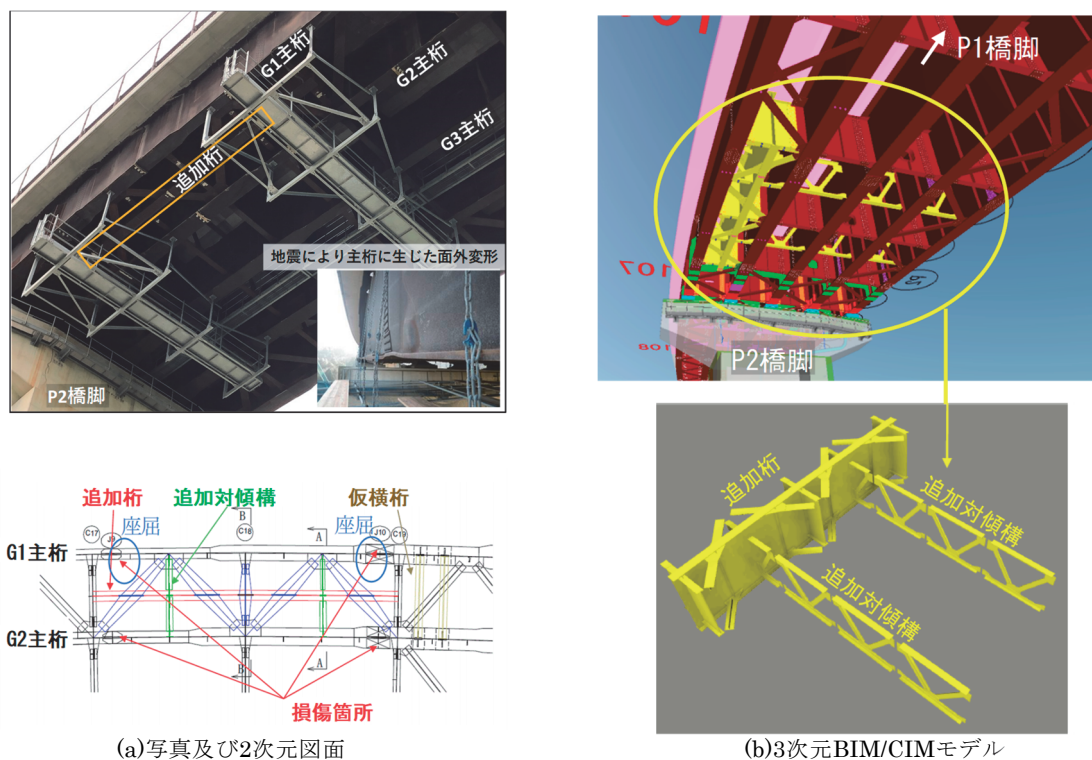
図-4 P1-P2径間部の追加桁設置位置

下フランジ及びウェブが座屈し大きく面外変形したP1-P2径間にあるJ9-J10間の断面は、G1主桁の変形状態やRC床版のひび割れ状態から当初保有していた耐荷性能に影響が生じている可能性が懸念される状態と判断した。変形した部位の形状から当該断面への冷間加工や熱間加工の適用は困難であり、材片追加としてのあて板工法についても、あて板と母材との空隙が大きくなってしまい、その空隙を別の材片等で埋めて一体化を図ることは困難と考えた。また、これらの部位に生じた変形状態から、当該断面を構成している他の鋼部材にも相応の応力が残留している状態であると考えておくべきであるが、その残留応力を定量的に推定することも困難である。

このため、材片取替についてはその施工プロセスにおいて他の部位に想定外の応力を生じさせるリスクも否定できないことから、適用は避けるのが望ましいと考えた。

以上を鑑み、当該損傷部位についてはいたずらに切除するようなことはせずそのままの状態であえて残置し、その上で当該断面の曲げ耐荷力及びせん断耐荷力を回復させ、かつ横倒れ座屈の対策ともなるように主桁と対傾構を図-4に示すように追加して設置し、断面を改造することによって耐荷性能を確保する方策を適用することとした。なお、図-4(a)には仮横桁が設置されていることが示されているが、この部材は上部構造をジャッキアップする際に仮受け用ベントの支持点とするために設置した部材であり、そのまま残置して活用している。

階におけるBIM/CIMの活用について検討しており、図-4(b)はその一環として本橋の補修後の維持管理段階で活用することを念頭に別途作成した3次元BIM/CIMモデルである。既設の部材（赤茶色）、今回の補修において構造部材として位置付けて設置した部材（黄色）、補修工事における施工時荷重のために設置しそのまま残置している仮設部材（黄緑色）を色分けして表示するとともに、残置した損傷部材の変形状態に関するデータを属性情報として保管できるようにしている。なお、桃色は(4)に示す床版を撤去して打ち換えた範囲を表している。また、本橋では残置した損傷部位周辺の状態を容易に点検できるようにするため図-4(a)に示すように検査路を

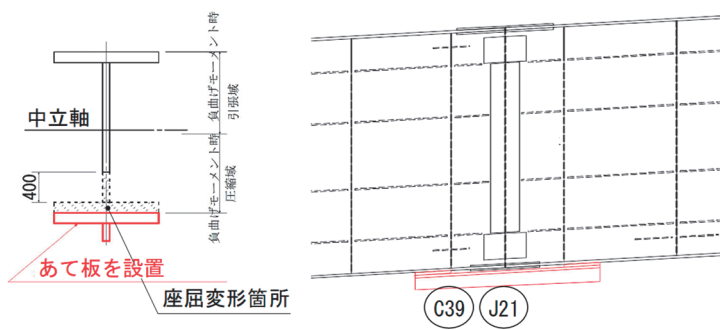
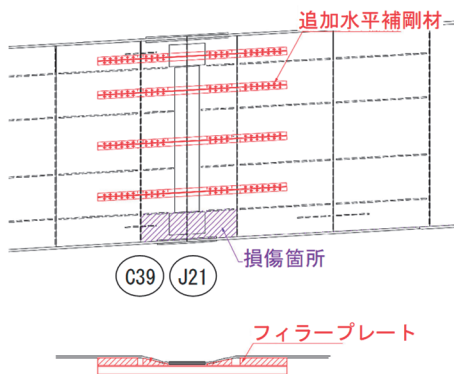
図-5 P3-P4径間部に設置したあて板及び水平補剛材

P3-P4径間のG4及びG5主桁のJ21付近に生じた座屈変形は、(1)に示したP1-P2径間に生じた損傷と比較すれば変形範囲が狭く、また変形量も小さい。変形した部位の形状から当該断面への冷間加工や熱間加工の適用は困難ではあるが、材片追加は母材との間に生じる隙間をフィラープレートで埋めることにより適用可能と判断した。具体には、図-5に示すように、下フランジに対しては変形範囲を跨ぐようにあて板を設置し、あて板の両端と下フランジの接

(a) 下フランジに設置したあて板

(b) ウェブに設置した水平補剛材

合面に生じる隙間にはフィラープレートを設置して一体性が高まるようにした。また、ウェブに対しては水平補剛材を既設の主桁添接板とボルトを跨ぐように設置し、水平補剛材の両端とウェブとの接合面に生じる隙間にも同様にフィラープレートを設置した。

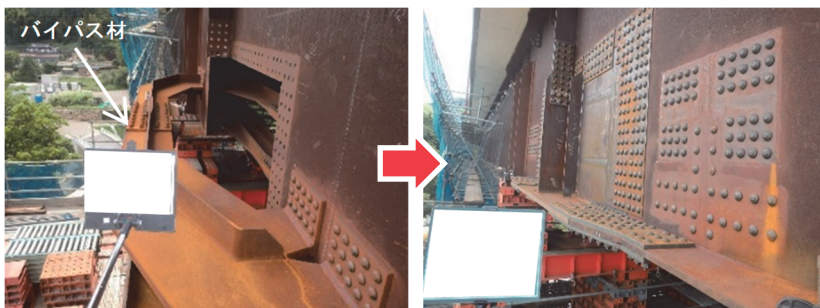
写真-5 主桁支点部の材片取替 (G1主桁 P1橋脚上の支点部)

支点部に発生した変形は、その多くは局部的なものであったが、変形形状から冷間加工や熱間加工の適用外であることに加え、支承を交換するため下フランジへの材片追加（あて板）ができないという制約条件もあった。このため、支点部については部分的な材片取替と補剛材の追加で補修することとした（写真-5、6）。材片取替は下フランジとウェブの一部の範囲であり、この部位を切除する前にこの区間

を跨ぐようにバイパス材を設置し（写真-7）、この部位に生じていた死荷重応力を分担できるようにした上で切除の施工を行った。

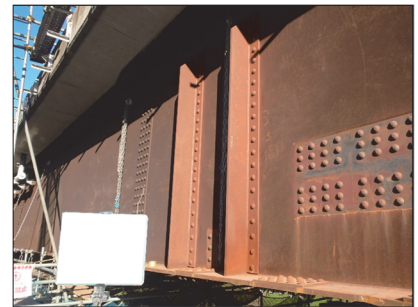
写真-6 主桁支点部への補剛材の追加 (G5主桁 P3橋脚上の支点部)

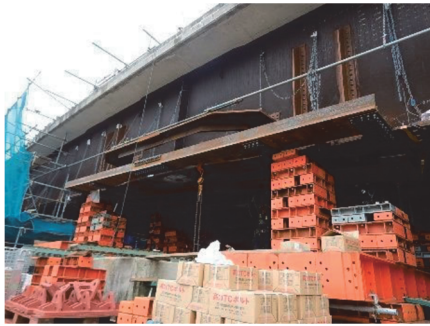
写真-7 主桁中間支点部へのバイパス材の設置

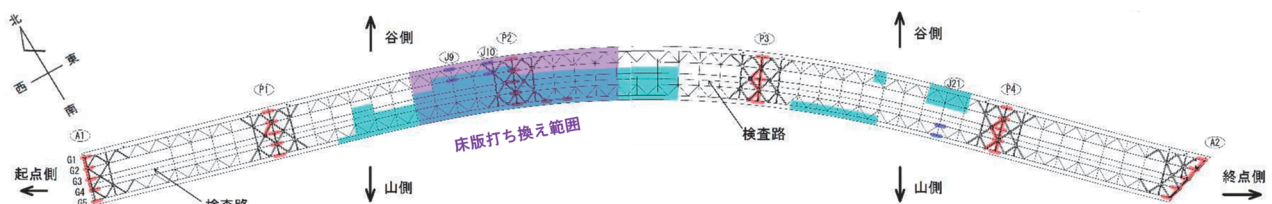
図-6 床版の打ち換え範囲

P2橋脚支点部周辺の床版には山側の広い範囲で多数のひび割れが生じるとともに、一部は床版高さ方向にひび割れが貫通している状態であることが確認された。そこで、このようなひび割れが生じたP2橋脚支点部周辺のうち、設計活荷重が作用する状況下で床版に引張応力が生じることになる範囲については、床版を撤去して打ち換えることとした（図-6）。その際、既設床版と新設する床版の一体性を確保するため、既設床版の橋軸方向配力鉄筋との接合は溶接継手ではなく重ね継手を適用し、継手位置を千鳥配置とした上で道路橋示方書<sup>7)</sup>の規定に準

じて算出される重ね継手長を確保した。

なお、打ち換えをした範囲以外のひび割れ箇所については樹脂を注入することにより補修を行った。

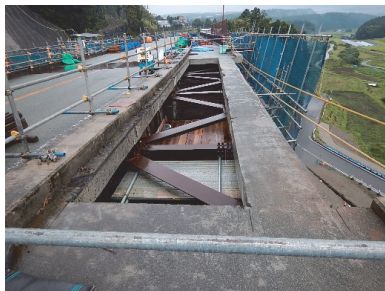
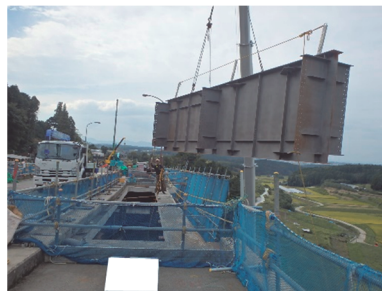
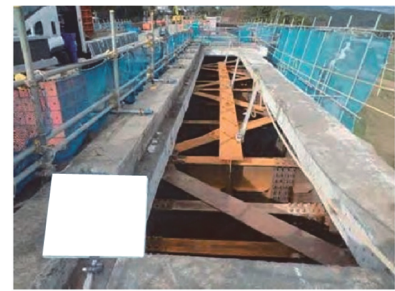
写真-8 P1・P2径間部における追加桁の設置

床版の一部撤去

追加桁落とし込み

設置完了

3.2で示した本橋の上部構造に適用した補修方法の選定の検討にあたって、その前提となった施工手順をまとめると図-7のとおりである。まず、横にずれた上部構造全体を各下部構造の直近に設置した仮設ベントに設置したジャッキにより持ち上げた上で、当初の位置付近へと横移動させ、その状態で3.2(1)～(3)で述べた補修及び支承の取替えを行うこととした。ここで、追加する主桁を設置する際は、写真-8に示すように、当該設置部位の上部にあたる床版の一部を撤去し、追加する主桁を上から落とし込むようにして設置し、追加する対傾構と併せて既設部材と接合させた。それらの補修施工後に上部構造をジャッキダウンさせ、高さの擦り付けがなされた下部構造の橋座部と接合させ、最後に3.2(4)に示した床版の打ち換えやひび割れ補修等を行うこととした。
