# 「平成30年7月豪雨」による直轄管理国道における 土工区間の被災分析

藤原年生・渡邊一弘

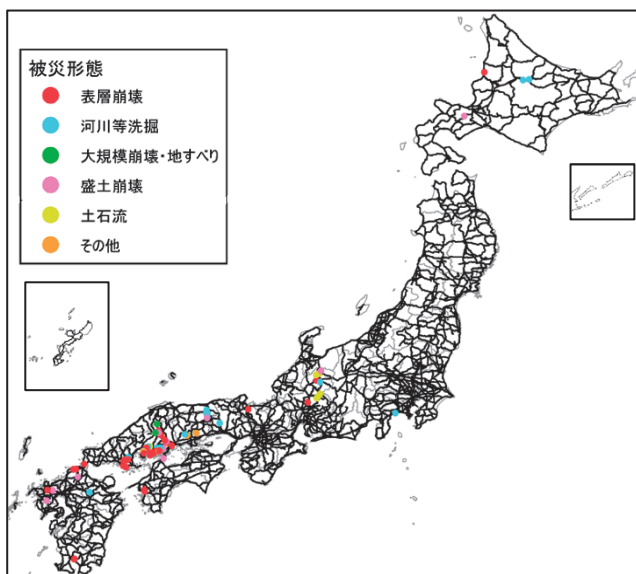
図-1 被災形態分布(全国)

直轄管理国道の災害104箇所は、北海道から九州の広い範囲に分布（図-1）しているが、広島県が47件、岐阜県が14件、山口県が12件と集中し

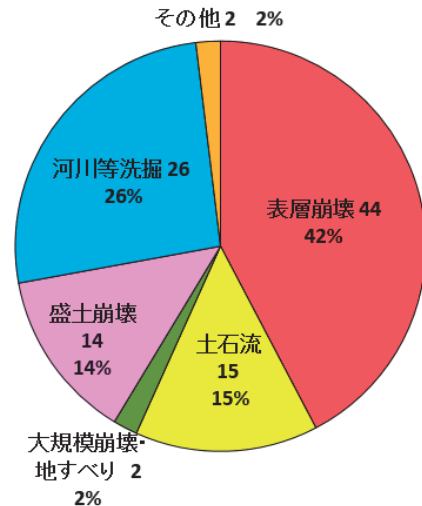
図-2 発生形態の分類 (104件)

被災形態は、各現場で様々な表現を用いている場合があるため、ここでは「道路土工一切土工・斜面安定施設工指針」<sup>1)</sup>及び「道路土工盛土工指針」<sup>2)</sup>を踏まえて、各国道事務所の被災記録や写真をもとに改めて整理した。その結果を図-2に示す。表層崩壊が全体の約4割を占め、土石流、大規模崩壊・地すべりをあわせると地質由来・集水地形・自然斜面の被災が多くなっている。

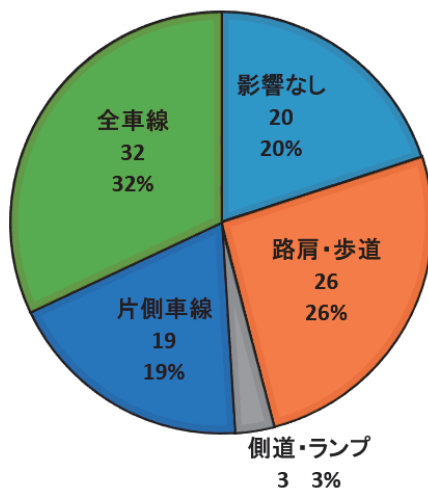
図-3 通行幅員への影響（2車線道路 100箇所）

直轄管理国道の災害104箇所のうち4車線道路は4箇所、残りの100箇所は2車線道路で大半を占めている。車線全体が被災して交通機能を喪失した箇所は、4車線道路で被災事例4箇所中2箇所、2車線道路で被災事例100箇所中32箇所であった（図-3）。4車線の車線全体が被災した災害箇所2箇所については、いずれも波浪や河川による洗掘に

起因するものであり、幅員の広い道路でも河川や海岸沿いの洗掘被害に対応した道路機能の確保に留意が必要である。

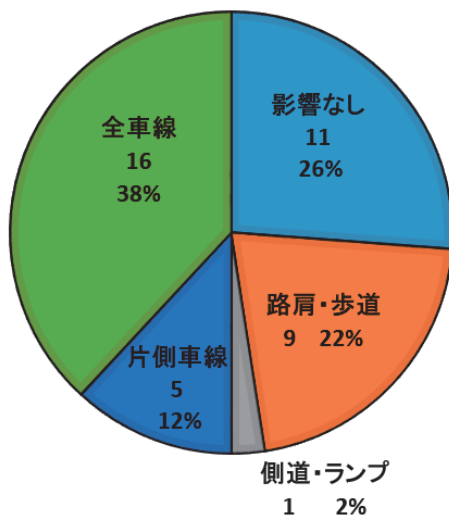
図-4 通行幅員への影響（2車線道路表層崩壊 42箇所）

最も多い発生形態であった表層崩壊42箇所（2車線道路）に着目し、被災時の通行幅員の影響の観点で整理したものを図-4に示す。図-3と比較すると、全車線に影響があったものの割合とともに、影響なしに分類されるものの割合も増えていることが分かる。地質・地形の素因の影響が大きい表層崩壊については、土砂の流出規模が大小様々なものがあり、道路機能への影響が極端になりやすいという、不確実性が高い分析結果となった。このほか、土石流の被災形態では、全車線に影響した割合が高い結果であった。

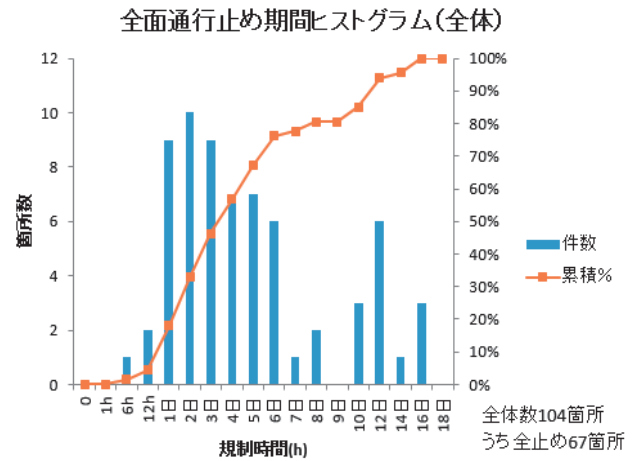
図-5 全面通行止め期間ヒストグラム(全体)

災害全体の104箇所のうち全面通行止めを行ったのは、約6割ある。そのうち、3日以内に通行可能になったものが約5割を占めた一方、7日以上全面通行止め規制となったものも約2割ある（図-5）。最も多い発生形態であった表層崩壊も同様の傾向である（図-6）。この7日以上全面通行止め規制の15箇所の内訳は、表層崩壊が6箇所、河川洗掘等が5箇所、土石流が2箇所などとなっている。表層崩壊については、堆積土砂を撤去しさえすれば速やかに道路機能の一部でも回復できると想定していたが、災害の広域性や連続して複数の災害が発生したことの影響が大きいものと推察される。また、河川洗掘の復旧については、河川への仮設道路の設置、護岸整備などに時間を要している事例が多く、埋設物件などの復旧に時間を要した事例も確認された。

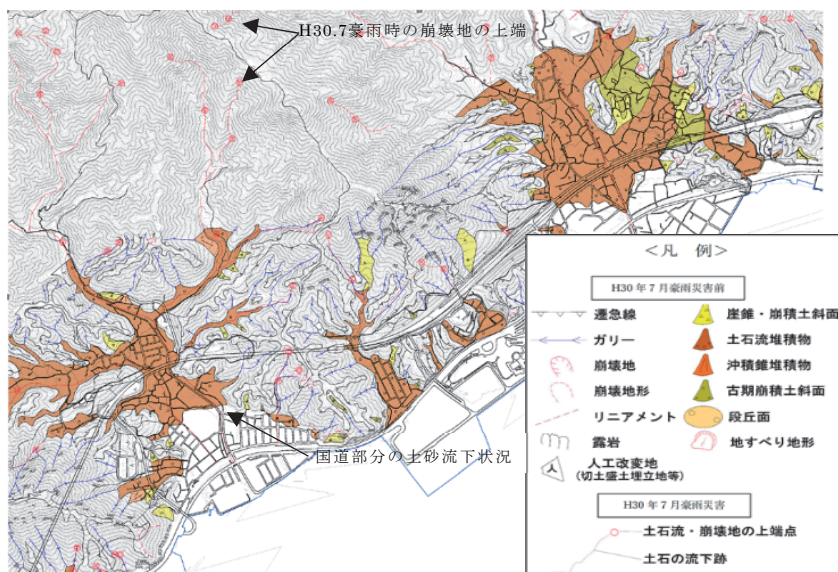
図-7 広島県区間の道路周辺の崩壊地

広島県や愛媛県区間では、国土地理院の基盤地図情報<sup>3)</sup>や被災後の空撮などを用いて崩壊履歴を持つ箇所を確認した。その結果、広島県区間では、今回のほとんどの崩壊は新規に発生したもので、土石流や崩壊の起点となった位置と道路への土砂の影響について図-7に示すようにまとめて確認を行った。

また、広島県区間は、愛媛県区間などと比較すると土石等の移動距離が長く、緩勾配斜面でも道路まで土砂が流入している傾向があった。

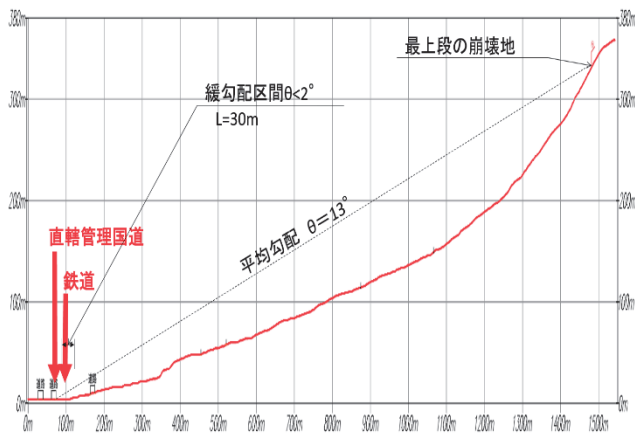
図-8 崩壊箇所の縦断面図

広島県・愛媛県区間については、机上調査の補足として現地調査を実施し、崩壊箇所と道路までの地形状況などを確認した。一連区間の崩壊箇所と道路までの溪流の縦断面図（図-8）を作成し、分析を行い、結果を表1に整理した。

道路に影響のあった箇所は、溪流内の平均斜面勾配が $10^{\circ}$ 以上となっている。また、道路に影響しなかった箇所では、道路背後地の斜面の緩勾配区間（ $2^{\circ}$ 以下<sup>3)</sup>）が数100mあること、既設の堰堤による上流部での土砂の捕捉や道路に近接する鉄道の盛土（3m程度）の一部において土砂の流出痕が確認され、それらの施設による一連の土砂の捕捉により、国道まで土砂の影響が及ぶことがなかった事例を確認した。道路への土砂の流入に対して道路への土砂を捕捉する構造が、道路機能を確保するために有効な手段の一つであることが示唆された。ただし、地域の地質や地形条件により、流出土砂量や流出エネルギーなど被災形態は、被災事例ごとに大きく異なることに留意が必要である。
