耐荷性能の挽回に着目した鋼上部構造の補修設計 ～熊本地震で被災した大切畑大橋の復旧事例～

Repair Design for the Steel Superstructure of a Road Bridge Focusing on the Recovery of Load-Bearing Performance -Case Study of Ookirihata Ohashi Bridge Damaged by 2016 Kumamoto Earthquake-

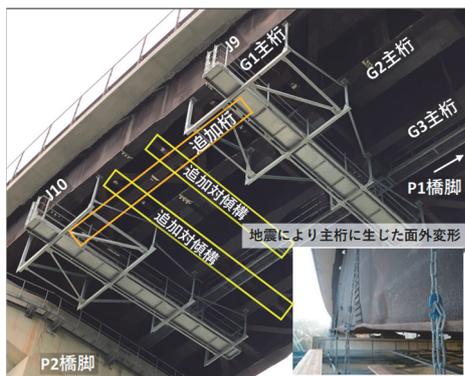
図-1 P1-P2径間に設置した追加桁

筆者らは、平成28年熊本地震で被災した鋼5径間連続非合成曲線鈹桁橋である大切畑大橋の復旧における鋼上部構造の補修方法の検討プロセスについて本誌で報告した¹⁾。その中で、下フランジ及びウェブが座屈し大きく面外変形したP1-P2径間（Pは橋脚を表す）にあるJ9-J10間（Jは主桁の連結位置を表す）については、損傷した部位の断面を元の状態に戻すという従来の発想の補修ではなく、上部構造としての耐荷性能を挽回するという視点に立ち、座屈した主桁を意図的に残置したまま当該断面内に新たに桁（以下、追加桁）や対傾構を追加設置する方策を選定したところである（図-1）。

総合的に踏まえ、この断面に対する補修は、G1は損傷した状態のまま残置させた上で、G1の損傷に伴う耐荷力の低下分を他の主桁で補完させる方策をとることで、上部構造全体としての耐荷性能を挽回させる戦略とすることにした。その際、既設の主桁を補強して補完させるのではなく、G1とG2の間にこれらと平行する追加桁を設置し、その追加桁が適切に荷重分担できるようにするため対傾構も設置して既設の主桁と接合させる対策をとることにした。

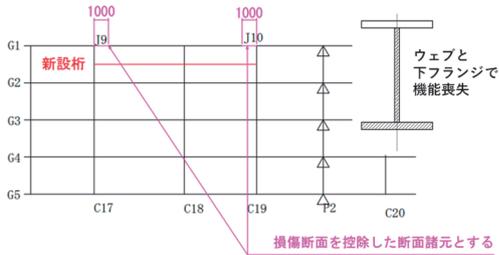
図-2 立体格子解析モデルでのG1桁損傷部の扱い（平面図）

桁では、図-2に示すように、J9及びJ10付近においてそれぞれ橋軸方向に1,000mmの範囲で下フランジとウェブを抵抗断面として機能しないようにモデル化した。

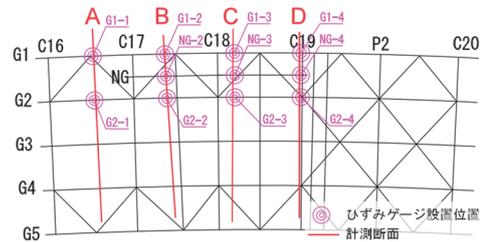
図-5 ひずみゲージの設置位置(主桁下フランジ)

上部構造のジャッキダウンは全支点で同時に施工するのではなく、A1側から順番に支点毎に70mmずつ実施した（図-4）。すなわち、A1に続きP1の支点をジャッキダウンすると、隣接するP2支点付近の断面には負の曲げモーメントが生じ、主桁の下フランジにはその作用に対してひずみが発生する。ここではそのひずみを計測して応力変化を把握する計画とし、図-5に示す位置にひずみゲージを設置した。

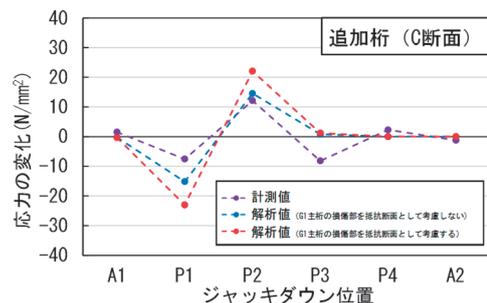
図-6 各支点のジャッキダウン前後の応力変化

各支点で上部構造をジャッキダウンさせた前後における追加桁（C断面）の応力の変化を図-6に示す。例えばP1の支点をジャッキダウンすることによって、追加桁では計測値、解析値ともに圧縮側への応力変化が生じているが、これはP2支点断面付近に負の曲げモーメントが作用したことに対する応答で

ある。次に、P2の支点をジャッキダウンすると、この断面付近に作用していた負の曲げモーメントが緩和するため、計測値、解析値ともに応力の変化としては引張側となって表れており、P1の支点をジャッキダウンした時に生じた圧縮応力が概ねゼロに戻る挙動となっていることがわかる。

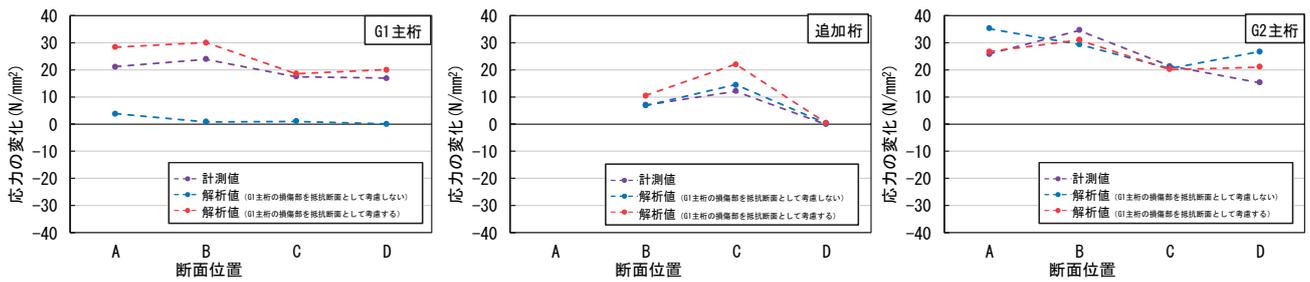
図-7 部材別の応力変化 (P2橋脚上の支点ジャッキダウン時)

次に、P2の支点をジャッキダウンする前後に着目し、G1、追加桁及びG2の応力変化の計測値と解析値の比較結果を図-7に示す。追加桁並びにG2に着目すると、計測値と2ケースの解析値の応力変化の傾向は同様であり、変化の度合いも定量的に概ね近いことがわかる。また、G1に着目すると、計測値は2ケースの解析値の幅の中にあり、損傷部も抵抗断面として考慮する場合の解析値に近いことがわかる。このことより、支点のジャッキダウンに伴う応力変化の範囲では、結果的にG1の損傷部の殆どが抵抗断面として寄与していると解釈できる。なお、計測値はひずみの値に当初の弾性係数を乗じて算出した値であるものの、仮に実際には弾性係数が当初とおりではないとしても、2ケースの解析値の幅の中にあることとなる。これらの結果より、追加桁は既設桁と連携して抵抗する機能を発揮していること、また補修設計ではG1の一部断面の抵抗を考慮しない条件で追加桁の設計を行ったが、それは安全側の配
