硬質瀝青管の特性と維持管理における留意点

原口 翼・野田康江・川島弘靖・岡安祐司

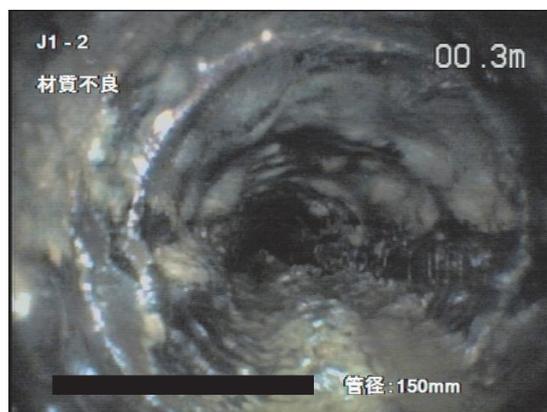
確認した結果、硬質瀝青管に不具合が発生していた数は592箇所あり、不具合発生率は65.6%であった。また、水ぶくれは不具合が発生していた管のうち95%程度の管で発生していたことから、汚水管として使用されている場合、水ぶくれが発生している可能性が高いと言える。TVカメラ調査結果より、管全体で水ぶくれが発生していた事

図-1 TVカメラ調査で確認した水ぶくれ

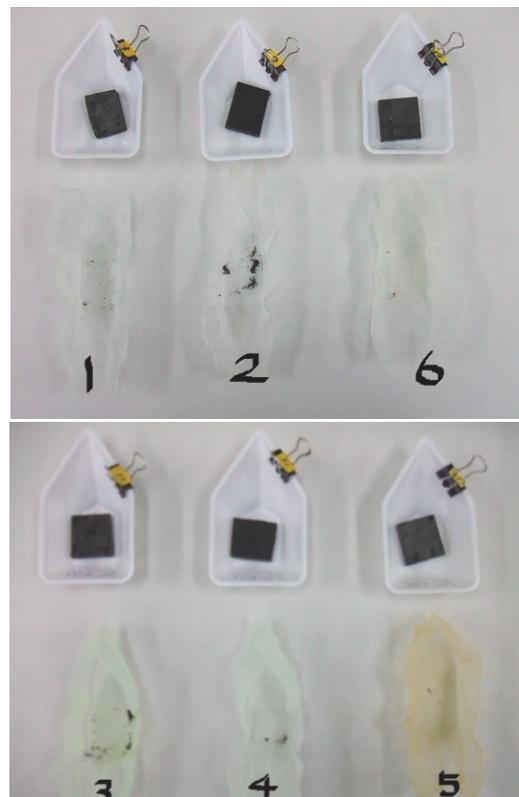
9か月間の浸漬試験の結果は表-1の通りである。試験前のコールタール含有率は前回報告した結果より60%程度であったことから、浸漬試験によるコールタール含有率の低下は見られたが、洗剤の有無、洗剤濃度、温度による明確な違いは見られなかった。外観の変化は、1か月後では変化が見られなかったが、3ヶ月後に洗剤濃度1.2%(20℃および40℃)において試験片の細かいくずれが見られ、6ヶ月後および9ヶ月後では6ケース全てで細かいくずれが見られた(図-2)。また、40℃の試験においては、6ヶ月後および9ヶ月後では表面が軟化していた。

洗剤濃度や浸漬期間の違いによるコールタール含有率の低下傾向が確認できなかった理由は、試験片からくずれた試料を測定しなかったことが考えられる。コールタール含有率が低下して硬質瀝青管に水ぶくれが発生すると推測されることから、くずれた部分を測定することが必要である。

図-2 試験片と試験片を包んでいたナイロン布に確認された細かいくずれ(6か月後)

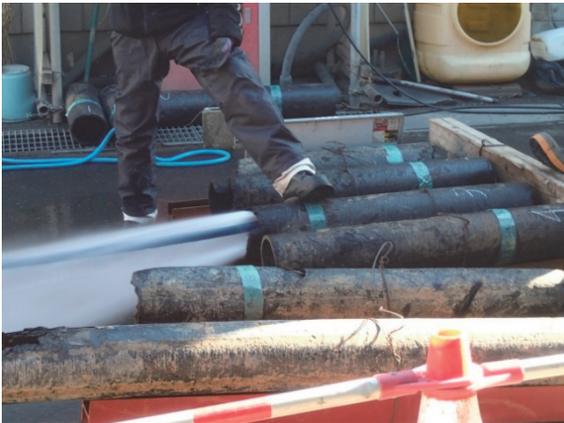
試験方法は、表-2で示した3つの項目を組み合わせ、高圧洗浄を1分間実施した後の硬質瀝青管の変化を確認した(図-3)。

図-3 高圧洗浄試験実施状況

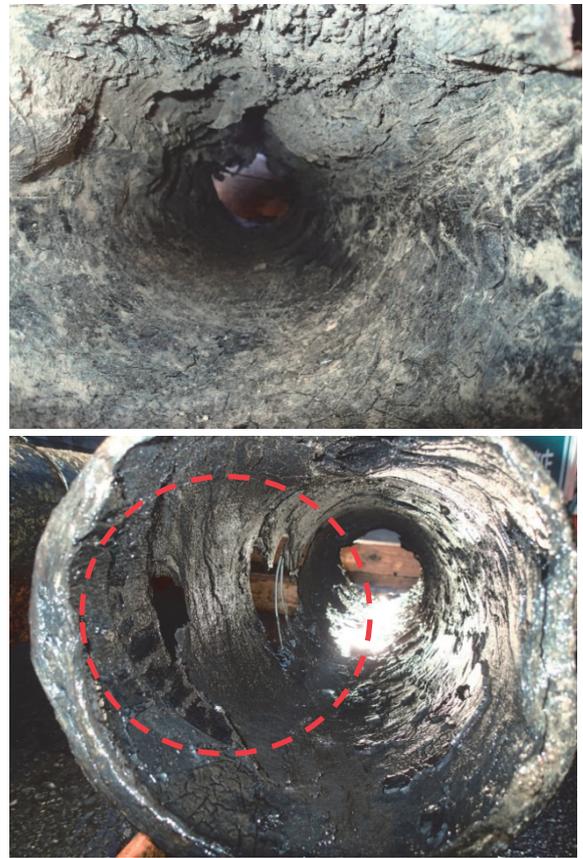
剥離がみられたが、硬質瀝青管に大きな影響を与えるような変化は見られなかった。また、水ぶくれ中程度については、後方噴射ノズルならびに前方噴射ノズルの圧力20MPaの洗浄時に、管の破損まではいかないが、水ぶくれ部分の剥離が多くみられた。また、水ぶくれ小程度及び中程度において最も洗浄力の高い旋回ノズルを使用した場合、水ぶくれ部分が除去されるとともに、最終的には硬質瀝青管が破損して穴があく結果となった（図-4の赤丸）。

試験結果より、後方噴射ノズル及び前方噴射ノズルを使用することで、一部の水ぶくれについては除去可能であると考えられるが、管のつまりの原因となる中程度以上の水ぶくれの除去を目的とした場合、除去は困難であることがわかった。また、水ぶくれ部分の除去を目的として洗浄を行う場合、旋回ノズルでないとは除去は困難であるが、硬質瀝青管が破損する可能性が高いことから、旋回ノズルの使用は望ましくないと考えられる。これらの結果から、硬質瀝青管の日常的な維持管理として管の洗浄を行う場合は、後方噴射ノズルや前方噴射ノズルであれば、中程度以上の水ぶくれが無ければ洗浄可能で、中程度の水ぶくれがある

図-4 旋回ノズルによる圧力20MPaの洗浄前後の水ぶくれ程度「中」の管内の様子（上：洗浄前、下：洗浄後）

管のつまりが発生した場合は、高圧洗浄時に旋回ノズルを使用すると、硬質瀝青管が破損する可能性があり注意が必要であるため、つまりが発生した管が硬質瀝青管と判断できる場合、前方噴射ノズルや後方噴射ノズルを使うことや、ワイヤー
