道路橋桁端部の腐食環境調査 ～橋台、橋脚の調査事例～

田中良樹・村越 潤・石田雅博・吉田英二

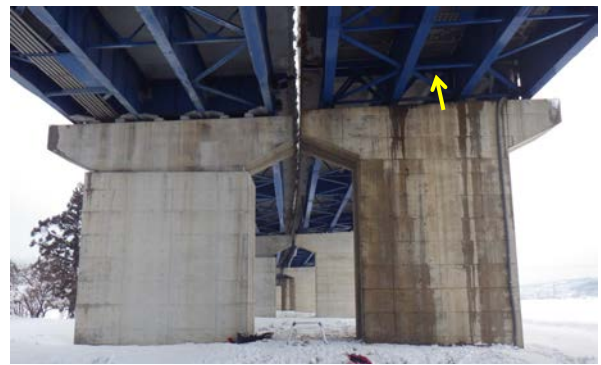
写真-1 多連続桁橋の桁端部からの漏水事例 (奥に見える中間支点下の橋脚に比べて、橋脚の外観が漏水の有無により顕著に異なる。後述のC橋の外観)

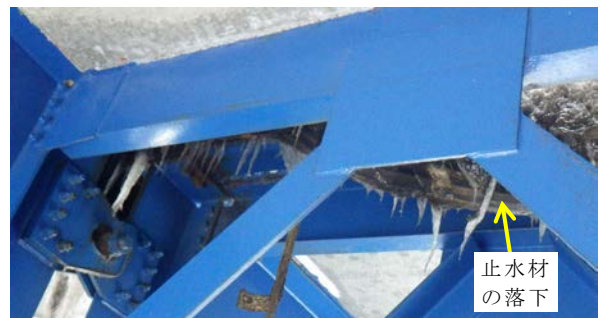
写真-2 伸縮装置からの漏水状況 (写真-1の矢印箇所、後付けの止水材が部分的に外れて、垂れ下がっていた。後述のC橋)

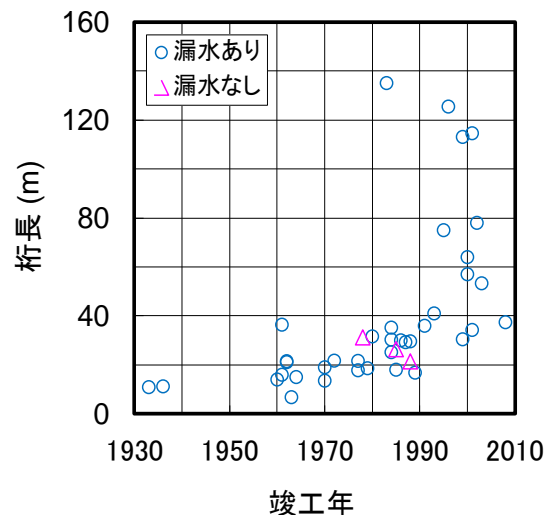
図-1 道路橋桁端部の調査結果 (漏水の有無)

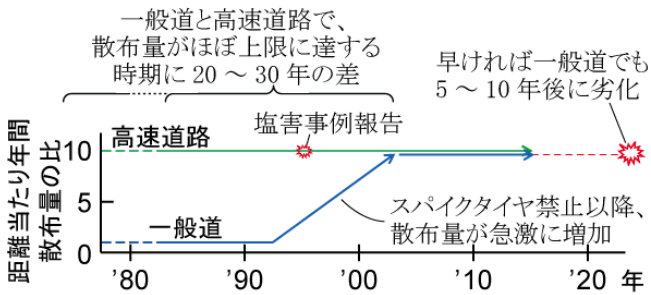
図-2 凍結防止剤の散布量の概略の推移と劣化時期の予測（既往のデータ^{3),4)}を参考に作成）

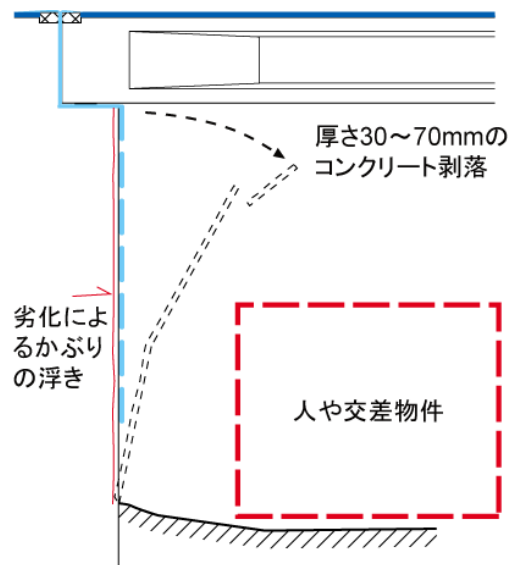
桁端部の漏水による下部構造の劣化事例は、本誌55巻11号で報告した²⁾。下部構造の劣化は上部構造の耐荷力への影響のように、橋として致命的な状態になることは少ないと考えられる。しかし、劣化が著しい場合は、地震時の挙動に影響が及ぶことや、厚いかぶりコンクリートの大規模剥落をもたらすことが懸念される。背の高い橋台、橋脚ではその高さ方向に広範囲にかぶりが剥離する可

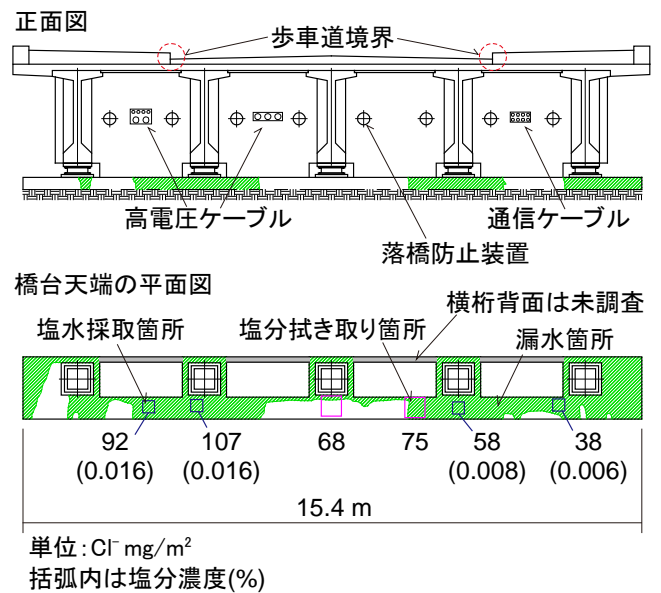
(a) A橋 (一般道、供用12年、人力散布)

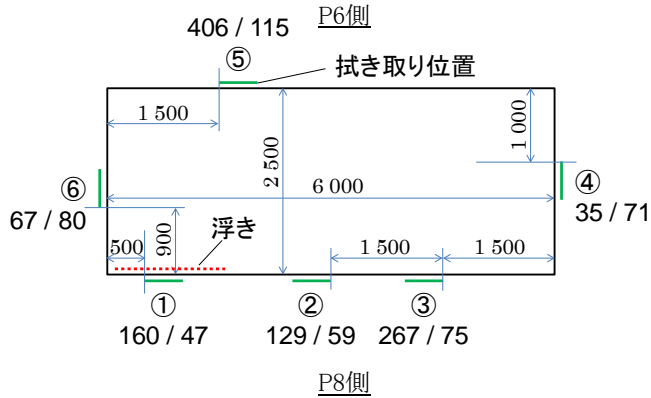
注) 太字数値は、付着塩分量(Cl⁻ mg/m²) / 最小かぶり (mm) 寸法の単位はmm

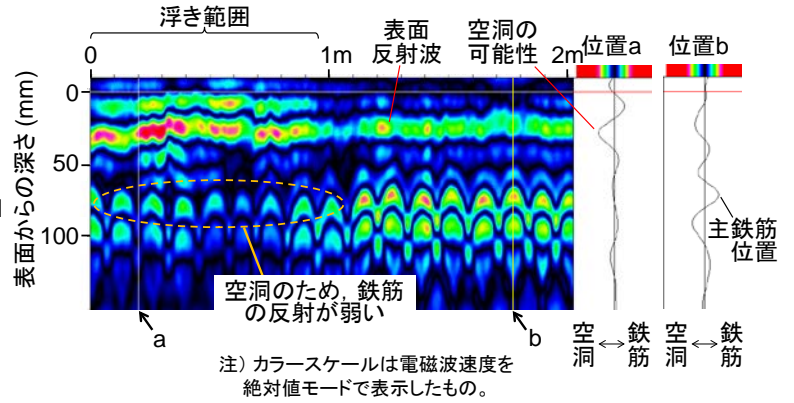
図-5 C橋橋脚の付着塩分量調査結果 (橋脚周囲の拭き取り位置を平面図で示す)

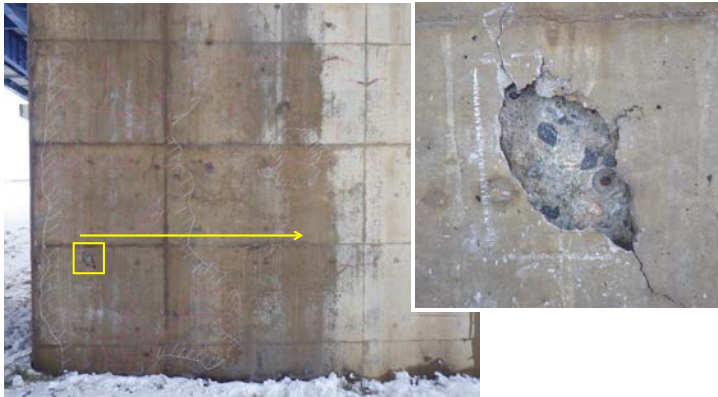
写真-3 C橋橋脚のひび割れと浮き、剥離 (写真-1の右橋脚の左下拡大、右上写真は実線四角部分の拡大、矢印は浮きのレーダ探査位置)

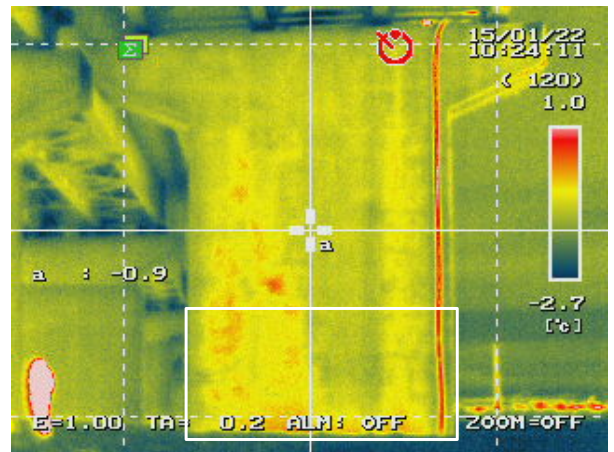
図-8 サーモグラフィによる画像例 (午前10時半頃曇り、四角枠は図-6のスケッチ範囲)

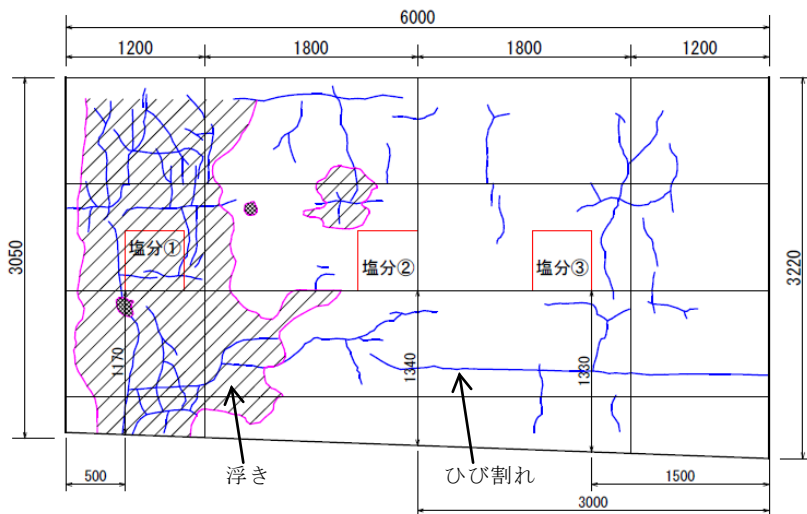
図-6 C橋橋脚のひび割れと浮きの範囲 (スケッチの範囲は、図-8に四角枠で示す。図中の塩分①～③は図-6に示す塩分拭き取り位置を示す)
