道路橋の排水装置に関する調査 ～腐食環境の改善に向けて～

田中良樹・村越 潤

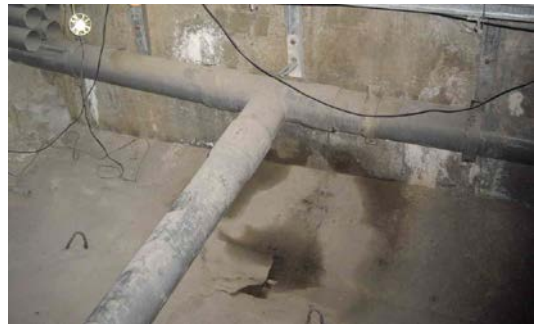
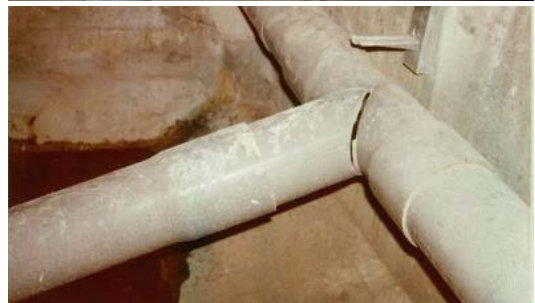
図-1には、箱桁の内部に引き込んだ排水管の損傷により、箱桁内部に路面の水が滞水した状態を示した。写真-1は、その実例を示すもので、排水管の継手部からの漏水や排水管の破損により、結果的にPC箱桁の内部に路面からの塩水を引き込んでしまった事例である。内部に滞水した塩水は、やがてコンクリート部材の塩害を引き起こす一因となった²⁾。後に箱桁内部の排水管が撤去された。

写真-1 箱桁内部の排水管と継手部の損傷例^{2),3)}

排水管に作用する外力としては、死荷重、温度変化、風、地震など、橋本体と同様の影響に加えて、排水管内の堆積物による荷重、活荷重による振動や排水の脈動などの影響も想定される。写真-1(下)に示した排水管の損傷では、この写真が残されているだけであったため、その原因は明確でない。この損傷の外的要因として、次の点があげられる。a) 橋と排水管の線膨張係数の違いによる伸縮量の差により継手強度以上の負荷がかかった。b) 写真-2に示し

たように、排水管中には土砂の堆積土と詰まった排水による重量増により継手強度以上の負荷がかかった。c)、a)やb)に車両走行等による振動が加わった。d)、a)やb)に地震の影響が加わった。

原因を調べるため、a)については、塩ビ管の線膨張係数、弾性係数や継手強度を精査するとともに、固定金具における支持条件を明らかにする必要がある。またb)～d)については、解析や実験による検討や実橋での観測を行う必要がある。しかし、これまでは排水装置の損傷と対策について、十分に検討されていないのが現状である。

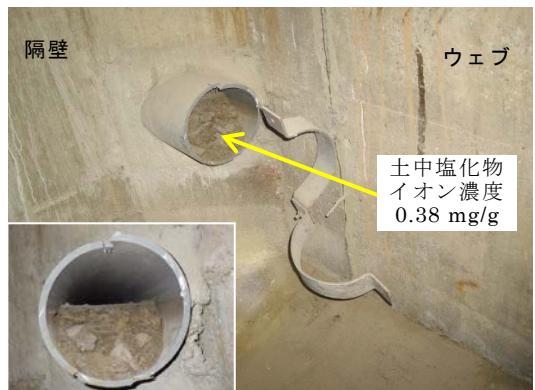
写真-2 箱桁内部の排水管中の土砂堆積（写真-1と同橋）

写真-2は、排水管撤去後における、中間支点上のコンクリート隔壁内に埋め込まれた排水管内部の状況を示す。排水管の内部に塩化物を含む多量の土砂が堆積していた。写真中に示す土中の塩化物イオン濃度は、乾燥土質量あたりに換算したものである⁴⁾。0.38mg/gは他の事例⁴⁾と比べて必ずしも大きい値ではなかったが、塩化物の混入を示す値であった。

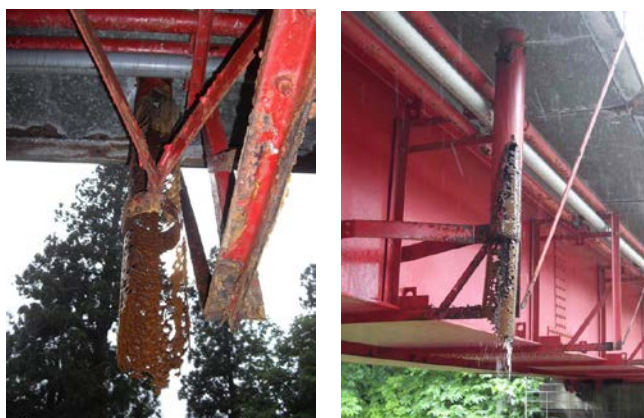
写真-3に、鋼製排水管の腐食事例を示す。撤去が予定されていた橋で、塗装や排水管の維持管理は最小限にとどめられていたことから、より著しい腐食が見られた。鋼製の排水管は、外面は再塗装することができても、内面の塗装は難しく、かつ当然ながら内面を伝って路面からの塩水が流下することから、主として内面側から腐食が進行したと考えられる。内面は、塩化物が付着しても、すぐに洗い流される機会が多いと考えられるが、塩化物が介在する腐食が一旦始まると、腐食が徐々に進行すると考えられる。

写真-3 鋼製排水管の腐食事例

写真-3のように、鋼管の場合は塩化物によって腐食しやすい傾向にある。一方、塩ビ管は、排水管内で凍結膨張が生じた場合に、割れ等が生じることが懸念される。また、いずれの場合も、橋の温度による伸縮等に対応するため、ゴム等による可動継手が設けられる事例が見られる。本来は、排水管の要求性能を明らかにして、また各材料の機械的性質や耐食性等の性能を明らかにして、かつ排水管の維持管理のし易さや経済性を考慮して、設計検討を行う必要がある。その経済性には、単に排水管のライフサイクルコストだけでなく、漏水が構造物本体に及ぼす影響も含める必要がある。

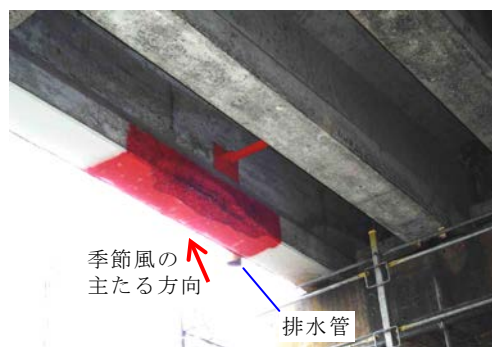
図-1にはまた、排水管の流末水が構造物にかかってしまう場合があることを示した。写真-4は、1961年に建設されたPC橋で、外桁の近くに配置された排水管の末端が外桁の下フランジに近接していた。PC鋼材の腐食に対する応急処置として、PC桁の下フランジの一部に赤い塗装が施されていた。この橋のこの部分だけにPC鋼材の腐食による露出が見られた（浮き部分をはつり落としたと考えられる）。この橋は、日本海の海岸線から約40km内陸に位置していた。また、他の部位に写真-4と同様の塩害の症状は見られなかった。このことから、排水管からの塩水が影響を及ぼした可能性が高いと考えられたが、PC鋼材の腐食は外桁の内側寄りのみで、かつ排水管の位置よりも支間中央側にやや離れた位置で見られた。写真-4の中に矢印で冬季の卓越風向を示す。橋軸が南北にほぼ平行であるのに対して、冬季の最大瞬間風速(4~7m/s程度)の卓越風向は北北西の場合が圧倒的に多い箇所であった。このことから、内陸で季節風の程度が沿岸部ほど厳しくないとは言え、冬季の風と、排水管の末端の位置が主桁下面に近かったことから、流末水が飛散して主桁にかかってしまい、局所的に塩害が生じたものと推察される。なお、桁の外側は、雨水により比較的洗われ易いことも、塩害が外桁の内側寄りに限られていたことと関係していたと考えられる。

写真-4 季節風により排水が主桁にかかり腐食した事例³⁾

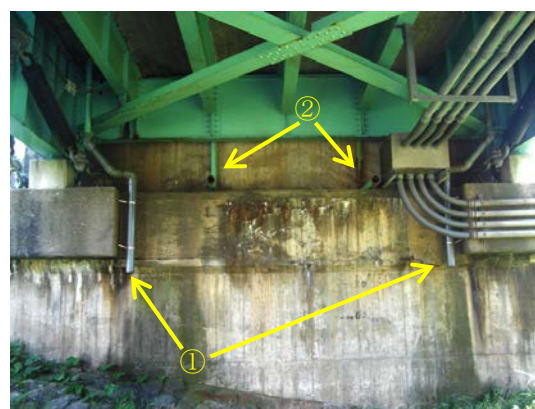
写真-5 流末処理と下部構造の劣化

写真-5は、1965年に建設された道路橋の桁端部の状況を示す。橋台にさび汁やひび割れが見られ、塩害やコンクリートのアルカリシリカ反応が疑われる。これらは、桁端部からの漏水によって生じていた可能性があると考えられる。写真を撮影した時点(2012年)で、写真中①で示すとおり、元の排水管に塩化ビニル管(以下「塩ビ管」という。)を接続して延長し、排水が上部構造や支承に直接かからないように配慮されていた。また、写真中②で示すとおり、桁端部に鋼製の樋が配置され、その排水が橋台前面に排水されるように配管されていた。ただし、配水管①、②ともに、橋台前面から外側(写真では手前側)に若干離れている程度であるため、流末水

が風によって容易に橋台にかかるものと考えられる。

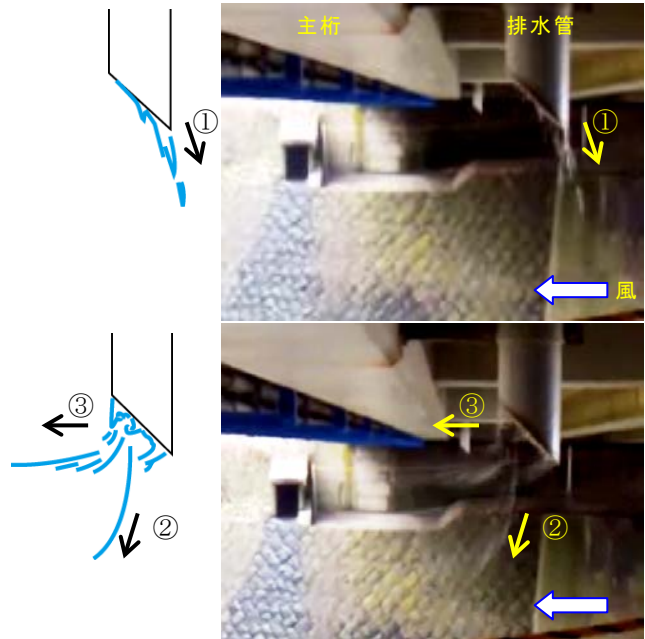
参考として、写真-6に、強風下における流末水の飛散状況を示す。冬季の季節風が厳しい、日本海沿岸部の道路橋でビデオ撮影を行った。撮影したのは11月末であったが、天候が悪く、平均風速10m/sを超える厳しい風が吹いていた。橋の周囲では、常時一定以上の風が吹いているにもかかわらず、多主桁の下では風が乱されるため、ときおり同写真の①のように、自然流下に近い状況が見られた。排水管の下端が斜めに切断されていると、自然流下では、水が垂直に落下する場合と、下端の角度に沿った方向に流れ落ちる場合（同写真の①）が交互に見られる。厳しい横風がある場合には、風向きに沿って同写真②～③のような流末水の側方への飛散が繰り返し見られた（①～③が繰り返された）。

写真-6 日本海沿岸部の季節風と排水の角度
(2013年11月26日12時、近隣気象観測所の10分平均風速10.7m/s、最大瞬間風速18.1m/s、白矢印は風向を示す)

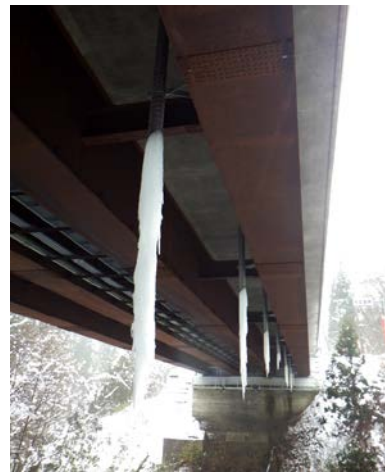
写真-7に、排水管からの流末水が凍結して、排水管よりも太く長く成長した、つららの事例を示す。前日に降雨、降雪はなかったが、12月中旬で既に路面に積雪があったため、凍結防止剤や昼間の気温上昇に伴う融雪水が排水管を流下して、凍結したものと考えられる。写真-8は、橋台前面付近に流末がある排水管で、やはり流末水が凍結した事例である。

両橋は2000年以降に建設された橋であり、比較的太い径の排水管が使用されていたが、いずれも流末での排水の凍結により、十分な排水が期待できない状況であった。写真-7のような状況では、風を受ける面積や固定部付近にかかる曲げモーメントのアーム長が増加し、かつ氷の重さが加わることによって、排水管やその固定具にかかる負荷が大きく変化すると考えられる。

写真-7 流末水の凍結事例
(12月中旬、前夜に降雨なし、最低気温-4℃)

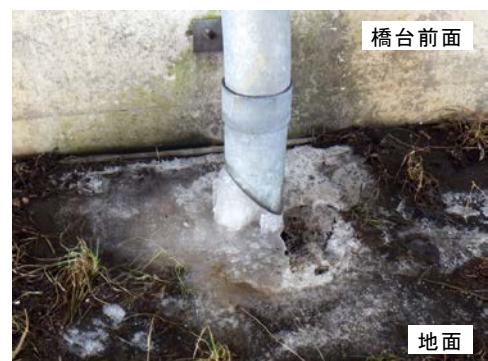
写真-8 橋台前面の流末水の凍結事例
(2月下旬、前夜に降雨なし、最低気温-1℃)
