点検・災害データの蓄積と活用による 道路のり面・斜面管理の高度化への取組み

佐々木靖人* 浅井健一**

Improvement of road slope management by practical use of accumulated disaster and inspection data

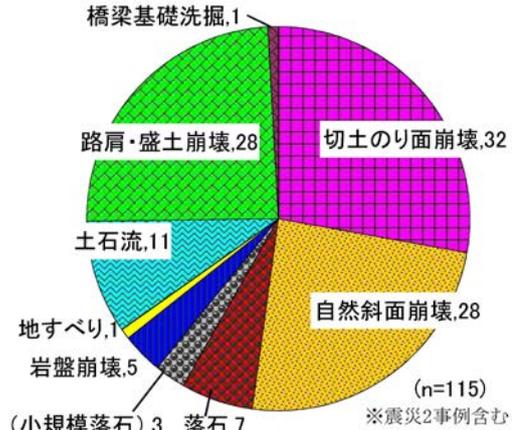
収集した直轄国道斜面災害事例の災害種別内訳を図-2に示す。ここで橋梁基礎洗掘1事例を斜面災害事例に含めているのは、アーチ橋のアーチ部基礎の下方斜面が河岸の浸食により崩壊したケースである。なお、これらは概ね災害報告がなされる程度以上の災害を対象として収集しているため、災害報告の対象とならない程度の小規模な崩壊や、長期的に動く地すべりで通行止めに至る以前の段階で変状が生じているケースなどは含まれていない。

これらの中では切土のり面崩壊、自然斜面崩壊および路肩・盛土崩壊が多く、これら3つの形態で4分の3を占める。また、切土のり面崩壊と自然斜面崩壊の両者でも過半数を占めており、これは佐々木ほか⁸⁾および矢島ほか⁹⁾で示された平成2年4月～平成16年12月の災害の内訳（これらでは

図-2 平成20～23年度直轄国道災害事例の災害形態別件数内訳

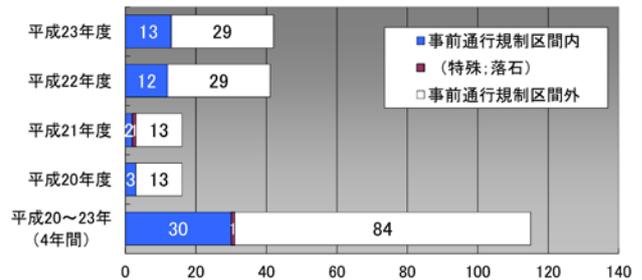
図-3 平成20～23年度直轄国道災害事例の通行規制区間内外別件数内訳

事前通行規制区間内外別の災害数を図-3に示す。規制区間内での災害は4分の1程度であり、佐々木ほか⁸⁾で示された平成2年4月～平成16年12月の災害よりも減少しており、規制区間外での災害の割合が増加している。事前通行規制区間内の防災対策が重点的に進められた結果と解釈することが可能であり、その一方で規制区間外での災害への対応が課題であるといえる。

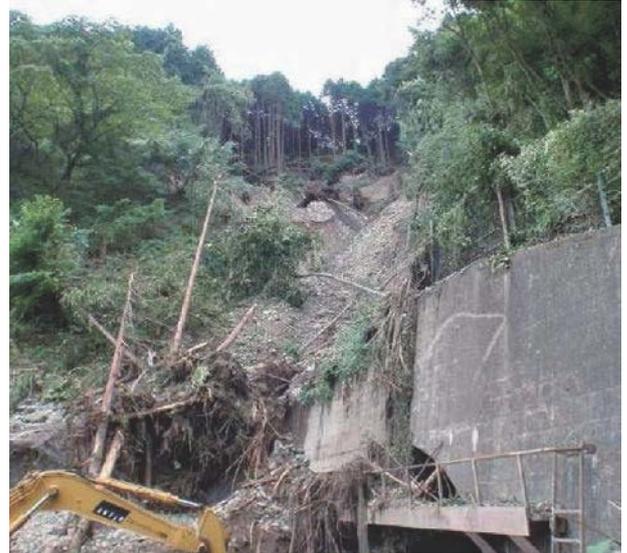
写真-1はトンネル坑口上方の谷型斜面の崩壊事例である（発生土量2000m³、道路への到達土量800m³）。崩壊時の連続雨量は512mm、最大時間雨量は115mmで、事前通行規制実施中（基準雨量は連続250mm）であった。当該箇所はカルテ点検箇所、落石を対象とした対策工（ロックネット等）があり、カルテ点検箇所であったが、前年の点検でロックネット背後に堆積した崩壊土砂の増加とネットの破損、ガリー浸食の増大が見られており、斜面がゆるんでいた可能性も考えられる。

写真-1 トンネル坑口上方の谷型斜面の崩壊事例（管轄事務所提供）

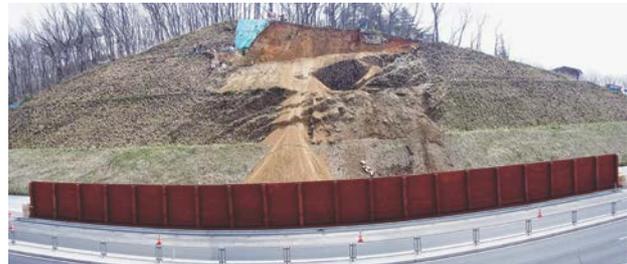
写真-2は拡幅工事で施工され、供用開始後約1年

写真-2 供用開始後約1年の切土のり面の崩壊事例（管轄事務所提供）

で崩壊した切土のり面の事例である（発生土量5400m³、道路への到達土量5m³）。崩壊時の連続雨量は44.5mm、最大時間雨量は3.5mmと少雨で発生しており、しかも上方からの表流水の集中のない切土上端付近の尾根部が崩壊した。崩壊前の切土勾配は1：1.0で対策は植生のみであった。当該のり面の施工中の写真（写真-3）では上部の崩壊箇所付近の風化が進んでいることがわかる。このような風化が進んだ地山で切土勾配が1：1.0で

あったことが影響していると想定される。道路土工指針¹⁰⁾の標準のり面勾配では砂質土等では下限値に相当し、強風化斜面などでは適用できない場合がある（必要に応じてのり面勾配の変更等）とされている。このような建設時代の新しい切土のり面の崩壊では強風化部などが残存している部分が崩壊している場合が多く、工事記録等による地山状況の確認とのり面勾配の変更など適切な対策の検討が必要である。

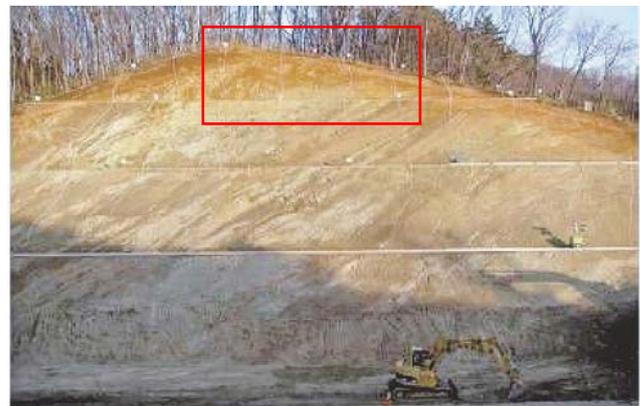
写真-3 上記のり面の施工中の写真（管轄事務所提供）赤枠付近が崩壊箇所
