鴨川暴露試験場の開設 ～鋼橋塗替えにおける防食技術や施工技術の確立に向けて～

片脇清士・中野正則・安波博道・落合盛人・中島和俊

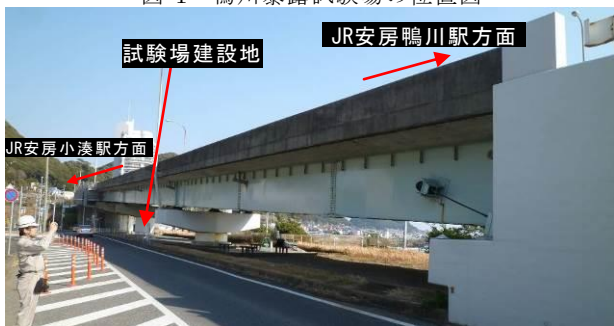
写真-1 試験場(坂下高架橋)の全景写真

坂下高架橋は、3. で詳述するが、腐食環境が極めて厳しく、塗替え補修において進行性の腐食

の再発防止に苦慮している橋梁である。試験場の位置図、試験場（坂下高架橋）の全景写真および試験場の詳細位置図を図-1、写真-1、図-2に示す。

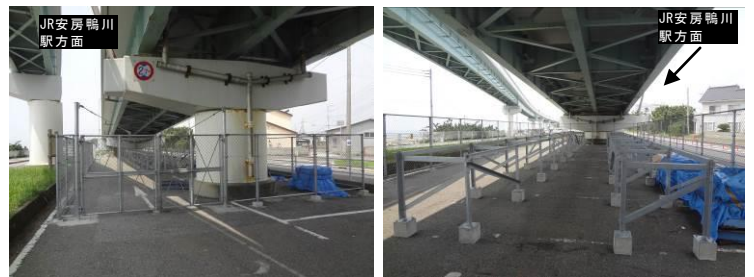
写真-2 試験場設備の全景

試験場設備を写真-2に示す。

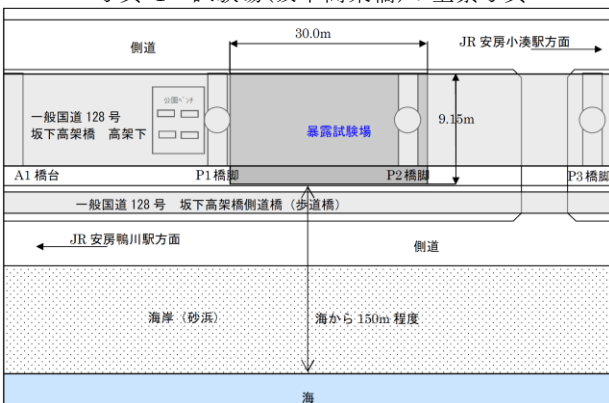
図-2 試験場の詳細位置図

坂下高架橋は、図-2に示すとおり、海岸線から150m程度離れて海と平行に架かる橋梁であり、試験場は同橋の直下の敷地に設置した。

図-4に平成22年度、23年度の試験施工の場所とケースの概要を示す。この場所は、図-2に示す暴露試験場の隣の径間 (A1~P1) に位置する。

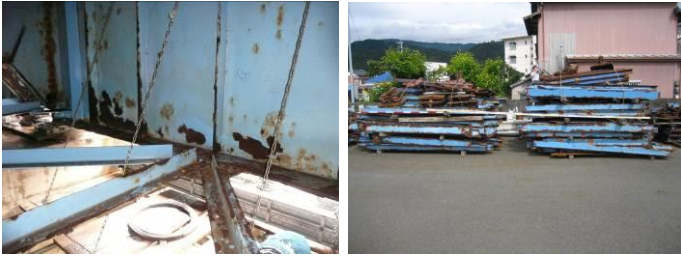
写真-3 試験体として利用した海岸沿い橋梁の下横構 (左: 撤去前の現橋, 右: 撤去後の廃材)

試験体は、2.1の3)項を考慮し、実橋で使用していた部材の廃材を使用することとした。具体的には、高知県の海岸沿いに架かる橋梁において、腐食による部材の交換工事により撤去した下横構（写真-3）を使用した。試験体の形状寸法を写真-4に示す。

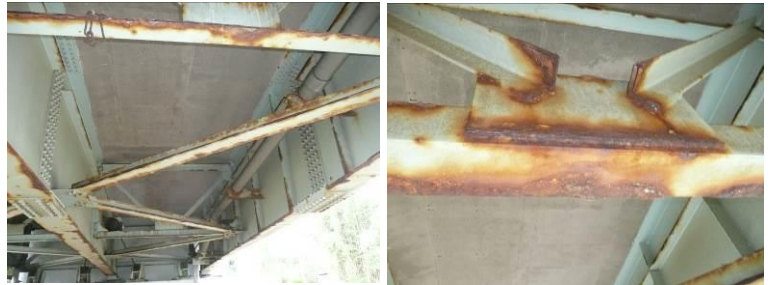
写真-5 坂下高架橋補修前の腐食発生状況

坂下高架橋は1979年に建設され竣工後35年が経過した橋梁である。本橋の塗替えは1998年に実施され、後述の防食対策検討に着手した平成22年時点では、塗替え後12年が経過しており写真-5に示すように橋全体に亘って著しい腐食が発生している状況であった。

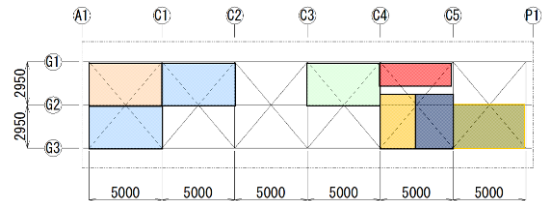
図-4 坂下高架橋で実施した試験施工ケース

試験施工箇所No.	凡例	試験施工実施年度	試験施工実施時期	試験内容
1		H22年度	H23.3	Rc- I 塗装(オープンプラスト:通常のプラスト仕様)
2				Rc- III 塗装
3				NETISで評価された防食技術(新技術)
4		H23年度	H23.11	Rc- I 塗装(バキュームプラスト:1回)
5				Rc- I 塗装(バキュームプラスト:2回、中間で水洗い)
6				Rc- I 塗装(湿粒プラスト:1回)
7				Rc- I 塗装(ミストプラスト:1回)

そこで平成23年度に、腐食部の塩分除去に着目した手法として図-4に示すように、バキュームブラスト (試験施工箇所4) やバキュームブラスト2回+水洗い (試験施工箇所5)、湿粒ブラスト (試験施工箇所6)、ミストブラスト (試験施工箇所7) を試行した。写真-7に施工後約2年経過後の状況を示すが、いずれの試験も目だつた腐食は発生せず、概ね満足できる結果が得られた。
