◆特集：自然災害に対応する危機管理技術◆

振動計測による岩盤斜面不安定ブロック抽出手法の検討

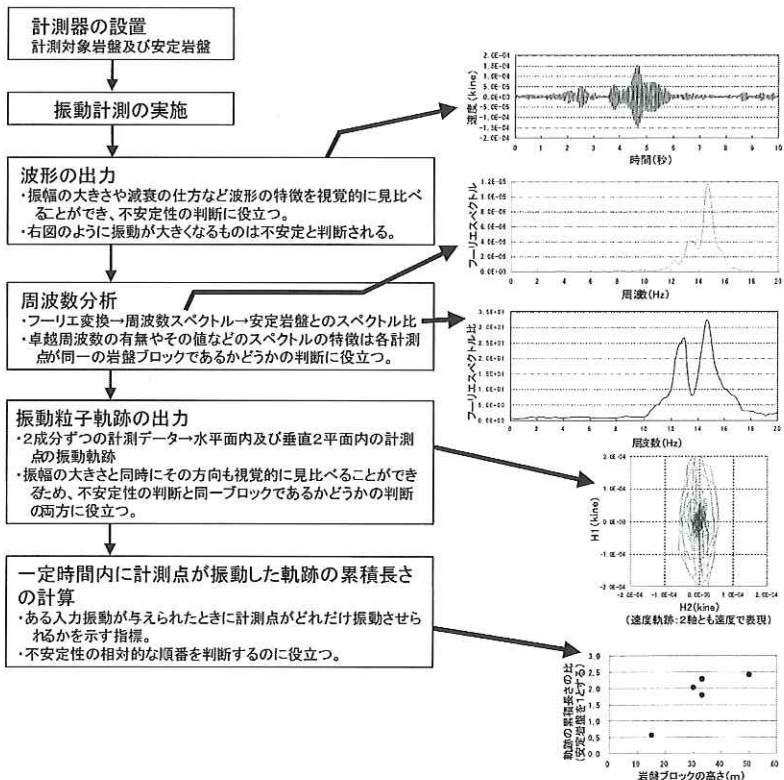
図-2 解析処理の流れ

解析処理の流れを図-2に示す。この中で、振動粒子軌跡の出力までが一般的な解析であるが、本研究では、岩盤ブロックの不安定性を判断する指標として、入力振動によって岩盤の計測点が一定時間内に実際に動かされた軌跡の累積長さを求め、不安定性の判断材料としての適用性を検討している。

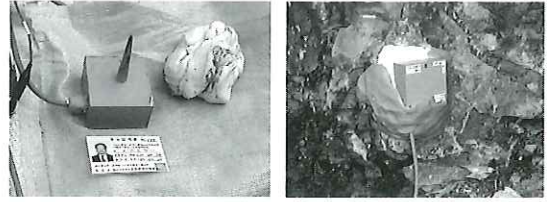
写真-1 振動計の事例（右は岩盤に設置した状況）

岩盤ブロックの振動は微少であるため、計測には微少な振動を捉えるのに適する速度型（振動を速度で捉える方式）の振動計を用いる。振動計の事例を写真-1に示す。本事例の機種は水平2方向及び上下方向の3成分を計測できるとともに、小型軽量に作られており、振動計の背面についたスパイク（大型の針）をドリルで削孔した穴に差し込み、周囲をパテで固める方法で容易に固定及び撤去できる。この機種は広い範囲の岩盤斜面を次々に計測していくのに適するように考案されたもので、設置作業はロックライミングによって、仮設の足場を構築することなく行うことができる（一方、パテによる固定のため同一計測点に振動計を長期間固定して計測し続けるのには向かない）。

振動計は写真-1の機種で、固有振動数は8Hz、サンプリング間隔は5msec (200Hz)である。

計測を行った現場 (徳島眉山地区) は徳島県徳島市の眉山北麓に位置する岩盤斜面であり、住宅地の近傍にあって崩壊による住宅地への被害が懸念されることから、不安定ブロック抽出のモデルケースとなりうる地区である。亀裂は結晶片岩の片理面による水平方向の亀裂とそれに直交する垂直方向の亀裂が数多く発達し、これらの亀裂によって多数のブロックに分かれている。開口亀裂も多く、不安定ブロックが多いと想定される。計測点は主要なブロックを網羅するよう、安定岩盤を含めて計13点設け、振動計4台を用いて4パターンの配置に分けて計測を行った。計測点配置について写真-3に示す。用いた振動計は写真-1の機種で、固有振動数は8Hz、サンプリング間隔は5msec (200Hz)である。

計測を行った現場 (橋地区) の岩盤斜面では対策として亀裂に接着剤を注入する岩盤接着工が岩盤下部から上部に向かって施工され、現在は所定の高さまで施工を完了している。この斜面の計測点6点について、岩盤接着工前後で計測し比較を行うことにより、岩盤接着工の効果判定を実施し、比較を行った。計測点配置を図-8に示す。1回目の計測時点では岩盤接着工の進捗は計測点P-1のやや上までで残りは未施工であったが、2回目の計測は、計測点P-3のやや上まで岩盤接着工が完了した時点で行った (図-8参照)。用いた振動計は写真-1の機種で、固有振動数は8Hz、サンプリング間隔は5msec (200Hz) である。

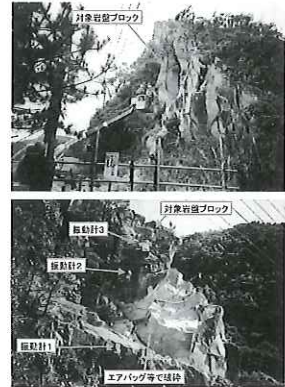
写真-2 天鳥橋西地区計測現場（上）及び計測点配置（下）上は下写真に対して右側方から撮影。

実験計測を行った現場は、転倒型の岩盤崩壊⁶⁾が報告された和歌山県の日高郡日高町の岩盤斜面である。本地区の岩盤ブロックの1つ（高さ約4m、幅約2.5m、厚さ約1mの硬質砂岩で背後に開口亀裂が発達）を対象として、岩盤ブロックの下部をエアバッグで破碎する等の方法で人工的に不安定化させたり、一時的に安定化させたりしながら、

各段階で計測を行った。計測点配置は写真-2に示すように、対象ブロックの上下方向に2点、安定岩盤に1点を配置した。不安定化及び計測の過程を図-4に示す。用いた

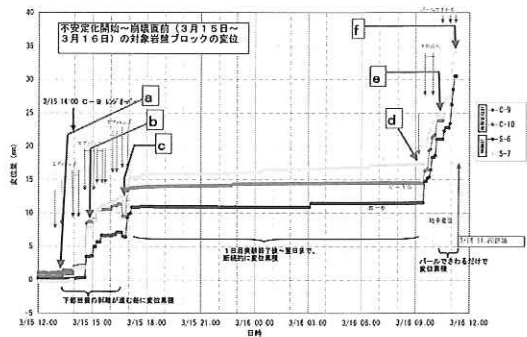
図-4 天鳥橋西地区における不安定化及び計測の過程

測定段階	計測時の岩盤ブロックの特徴等	振動計配置
a	不安定化実験前の初期状態	
b	エアバッグ等の不安定化により、一気に変位累積	
c	岩盤ブロックをエアバッグにより逆に山側に押し上げ、裏面の岩盤と密着させる	振動計1：安定岩盤部 振動計2：岩盤ブロック下部
d	1日自然経過後、夜間に断続的に変位が累積した状態で連続測定	振動計3：岩盤ブロック上部
e	岩盤ブロックをバル等でさわるだけで変位累積	
f	崩壊寸前

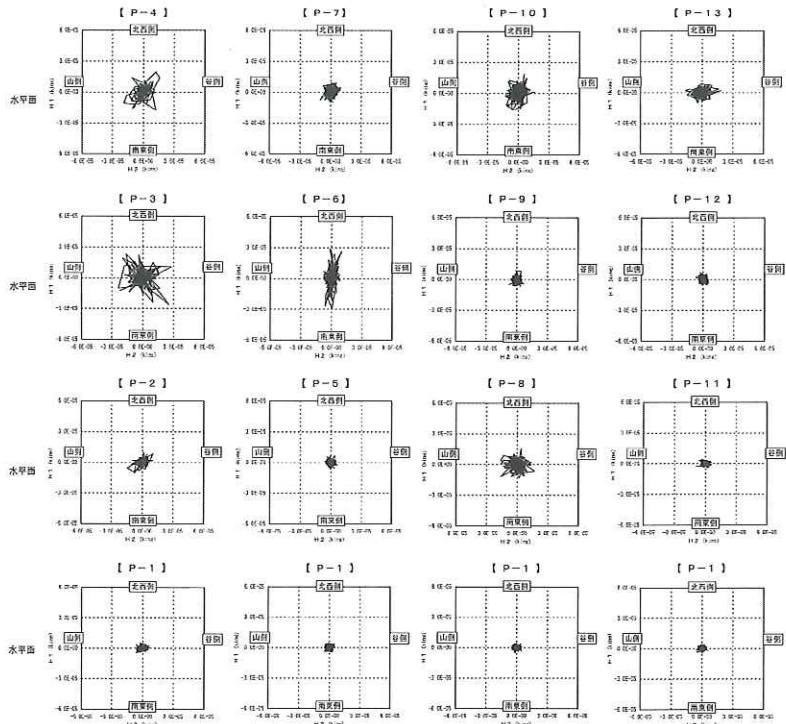
図-6 徳島眉山地区における振動粒子軌跡 (2tトラック走行時、水平面、4秒間)

計測結果の代表例として、車両走行 (2tトラック) によって人工的に振動が与えられたときの水平面内の振動粒子軌跡を図-6に、各種の振動源による一定時間内での計測点の軌跡の累積長さ (安定岩盤 (P-1) での値に対する比で表現) の

振動計 パターン1 パターン2 パターン3 パターン4
配置 (P-4・P-3・P-2・P-1) (P-7・P-6・P-5・P-1) (P-10・P-9・P-8・P-1) (P-13・P-12・P-11・P-1)

- (1) P-5、P-9及びP-11は安定岩盤P-1と同様の振動を示し比較的安定していると判断される。
- (2) P-3、P-4、P-6、P-8、P-10、P-13は振幅や軌跡の累積長さの比が大きき、亀裂の分離が進んだ不安定ブロックと判断される。
- (3) P-7は上記P-3、P-4、P-6、P-8、P-10、P-13よりは振幅や軌跡の累積長さの比が若干小さく、不安定度はやや小さいと判断される。
- (4) P-2はP-5、P-9、P-11に次いで軌跡の累積長さの比が小さいが振幅が若干大きい。また、P-12は振幅についてはP-5、P-9、P-11と同様に小さいが軌跡の累積長さの比が若干大きい。そのため、これら2点の安定度はP-5、P-9及びP-11のグループとP-7との間と判断される。

また、特徴的なこととして、斜面中部にあるP-3、P-6及びP-8の振幅や軌跡の累積長さの比は、これらより上部の計測点の振幅より大きく、さらにP-6の場合は振動の方向性も上部のP-7と異なっている。これは上部と一体となって振動しているのではなく、上部とは別の分離したブロックとして振動しているためであると判断される。なぜならば、一体として振動しているのであれば、例えば岩盤ブロック下端を支点として上部ほど大きく振動する関係が成り立ったり、振動の方向性が調和的でないからである。実際の状態として、P-3及びP-6を設けた岩盤ブロックの周囲の亀裂を側面から見ると、文献3)に示すように正面から見た場合と同様に開口し、完全に基盤から分離したブ
