## ◆ 特集：湖沼・貯水池の自然再生 ◆

## 湖沼沿岸帯の自然再生

中村圭吾\* 天野邦彦\*\*

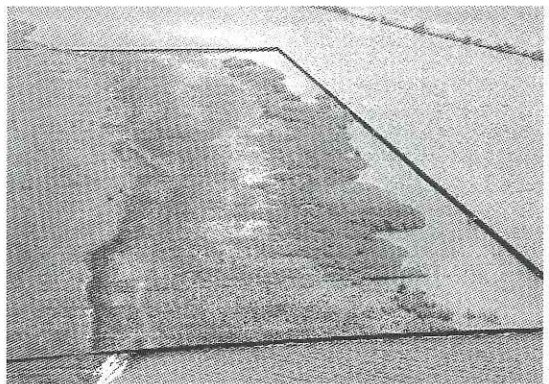
写真-1 Lake Volkerakmeerの水位変動による湖岸植生再生実験（オランダRIZA提供）

最近、水位変動は、これまで以上に湖沼沿岸帯の再生にとって重要であることが実証されてきた。オランダでは、湖岸の一区画を鋼矢板で隔離し、水位を低下させることにより、湖沼沿岸帯の再生

が進むことを実験的に証明している(写真-1)<sup>1)</sup>。

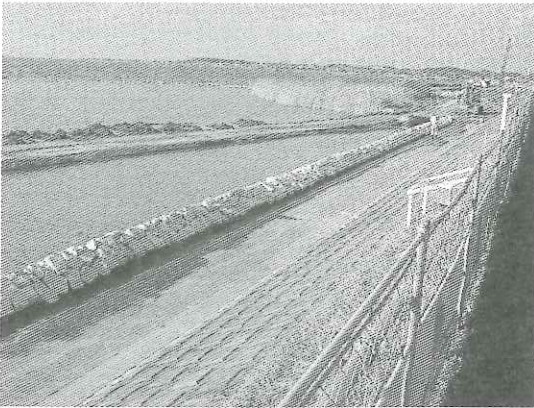
写真-2 霞ヶ浦 (永山地区) における復元事例 (施工中の写真)。もともと直線的なコンクリート護岸であった。水際も直立護岸で連続性がなかった。

霞ヶ浦では上記の考え方にに基づき、湖岸植生帯の再生が実施された。竣工は2002年の3月から7月であるが、高川ら<sup>2)</sup>の調査によると工事完了から1~2週間で発芽がみられ、夏には全ての場所で沈水植物、浮葉植物、多くの湿生植物を含む湖岸植生帯が再生されたことが確認されている。写真-2、3に示す永山地区では、3月の竣工後、8月には約7,500 m<sup>2</sup>の範囲内において63種の植物が確認されている<sup>2)</sup>。そのなかには、シャジクモやエビモ、オオササエビモ、ササバモ、リュウノヒゲモ、コウガイモといった沈水植物をはじめ、絶滅危惧Ⅱ類であるアサザ、ヒメビシなども確認されている。今回確認された水生植物の中には霞ヶ浦

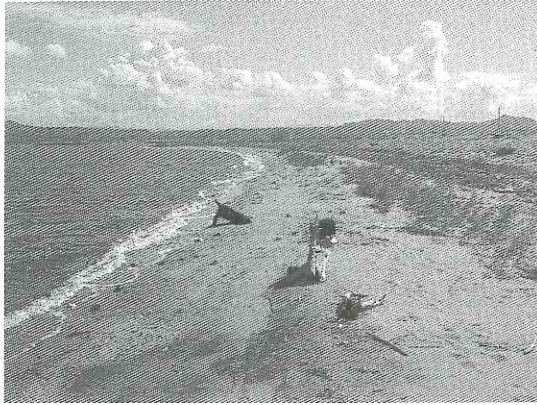
写真-5 宍道湖、斐伊川河口左岸。施工後、斐伊川からの土砂供給もあり、より自然な形状に変化。

宍道湖においても、湖岸の再生が実施されている。代表的な事例としては、1996年に施工された平田地区である (写真-4)。この事例は、既存の堤防を壊して、沿岸帯を確保した画期的な事例である。景観的に非常に優れており、生物量の増加も確認されている (出雲河川事務所調査)。しかし、本来そこにあるべき自然としては、やや安定した環境となっている。一方、2001年度に施工された斐伊川河口付近の再生では、斐伊川から運ばれてくる土砂を受け止めるかたちで、湖浜環境を再生している (写真-5)。この工法が興味深いのは、流入河川を持つ特性を上手く活かし、湖浜を自然にデザインさせている点である。

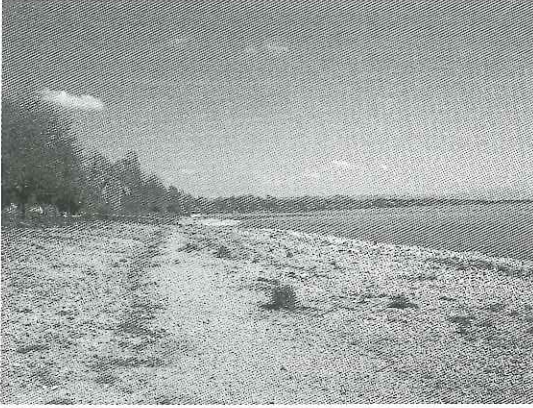
写真-6 フリードリヒスハーフェン港付近の復元箇所：  
親水の整備

事例を見てみよう。写真-6は、ポーデン湖北岸のフリードリヒスハーフェンの近くである。このような都市部に近く親水性の復元を目指すところでは、63mm程度までの比較的粒径の大きなレキを表層に30cmほど敷いて、レクリエーション目的にかなった構造としている。ここではコスト削減のため中詰め材料は沖の湖沼砂をサンドパイプで運搬し利用している。ここから少し東に行ったロタッハ川の河口に広がる湖岸の復元事例では、前面の湖岸地形が緩いので、それにあわせてかなり緩やかな湖岸の復元となっている。投入土砂もそれにあわせて砂程度となっている。
