◆特集：最近の地震災害と耐震技術◆

地震に起因する土砂災害対策の現状と課題

そこで、本稿では、新潟県中越地震によって発生した砂防施設・雪崩対策施設の被災実態および崩壊・地すべりの実態と特徴を調査した結果を示すとともに、河道閉塞の要因となった地すべり・斜面崩壊の発生場に関する予測の試みと課題について整理する。

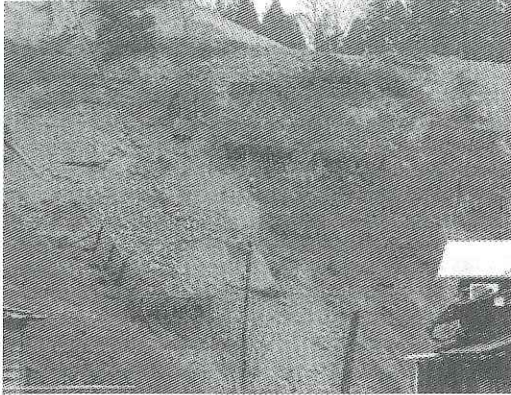
写真-2 斜面崩壊に伴う予防柵の落下状況
(新潟県小千谷市)

被災は施設が位置する斜面上の落石や斜面崩壊に伴って生じたものが主であり、地震動が直接的に影響を与えたものではなかった。それらは、斜面の崩壊に伴い①予防工の基礎が露出している、②予防工が下部へ移動・落下している（写真-2）、③予防工に上部から落下してきた土石・樹木が堆積している（写真-3）の3つに大別できる。上述の64箇所について、①、②、③はそれぞれ9、35、64箇所見られた。

なお、②については、柵部と基礎が一体のまま移動・落下し破損している場合と、柵部と基礎が分離した形で移動・落下し破損している場合が見

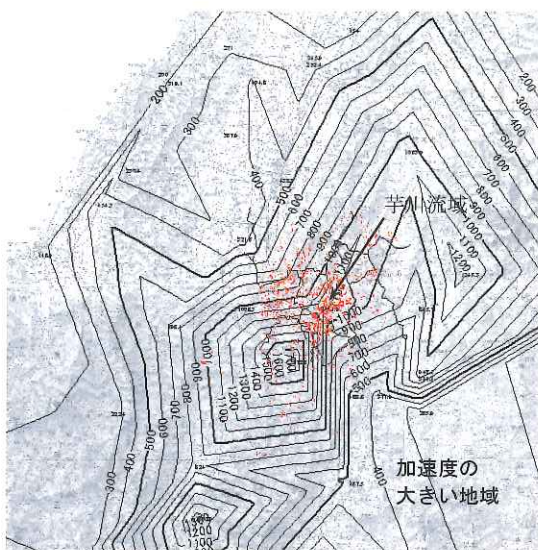
推計震度分布図⁴⁾に地すべり・崩壊発生箇所の分布図を重ねたものを図-3に示す。地すべり・崩壊発生箇所は推計震度6強以上に多く分布する傾向が認められた。しかしながら、推計震度7に更に集中するというような傾向は認められない。加速度の計測結果⁵⁾を用いて、合成、南北方向、東西方向、上下方向の成分毎に等加速度線を作成した。ここでは、図-4に合成成分の加速度分布図を、図-5に上下方向成分の加速度分布図を示す。図-4によると加速度の大きな範囲は芋川流域のやや南西よりであり、地すべり・崩壊が多発した芋川流域からずれている。一方、図-5の上下方向の加速度の大きな範囲は芋川流域内にあり、

図-4 加速度分布(合成)と地すべり・崩壊の分布の関係
