◆特集：下水道「循環のみち」への新たな展開◆

貯留・浸透を加えた総合的な浸水対策 ～雨水整備レインボープラン博多の取り組み～

緒方喜一*

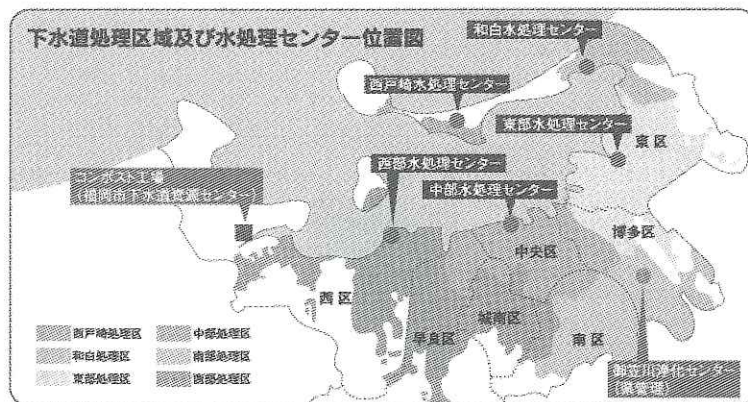
図-1 位置図

下水道については、現在、6処理区で事業を行っており、平成16年度末で、下水道事業認可区域16,938ha、総人口1,390,747人に対し、下水道整備区域16,522ha、普及人口は1,380,500人となっている。（表-1、図-1）

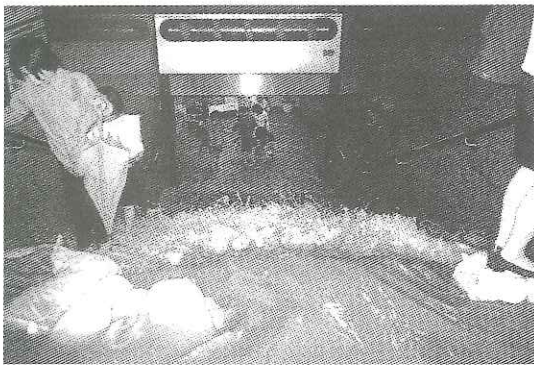
写真-1 浸水状況（博多駅周辺地区）

本水害は、典型的な都市型水害であり、福岡地方に広く降った大雨により内水・外水が氾濫、地

下街をはじめ広く市内が浸水したものである。（写真-1、2）

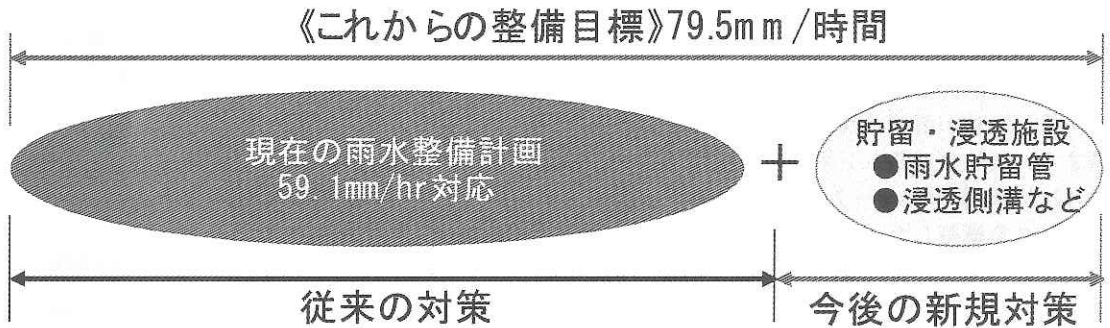
- ・雨水対策の整備水準をこれまでの59.1mm/h (10年確率) から79.5mm/h (「6.29水害」の実績最大降雨) へ引き上げて整備を実施する。
平成16年6月15日に、当計画について国土交通省より「浸水被害緊急改善下水道事業」の採択を受け、整備を進めているところである。
- ・10年確率降雨 (59.1mm) への対応は、流下型の施設整備を行うこととし、残る20.4mm/hrに

ついては貯留施設や浸透側溝などの雨水流出抑制で対応する計画とする。(図-2)

図-2 レインボープラン博多における降雨対策

平成11年、15年と短期間で二度の浸水被害を被った博多駅周辺地区について、「三度浸水被害を繰り返さない」との強い決意の元に、同地区の重点化を図ることとし、流出係数の見直しを行うとともに、対象降雨については平成11年6月29日の時間最大降雨(79.5mm/h)を整備目標とした、レインボープラン博多(詳細は後述)を策定し、施設整備を進めている。特に、整備目標雨量はこれまでの59.1mm/hまでを流下型で対応し、それ以上を貯留・浸透で対応することとした。
