大規模な土砂災害に対する研究課題

*原 義文

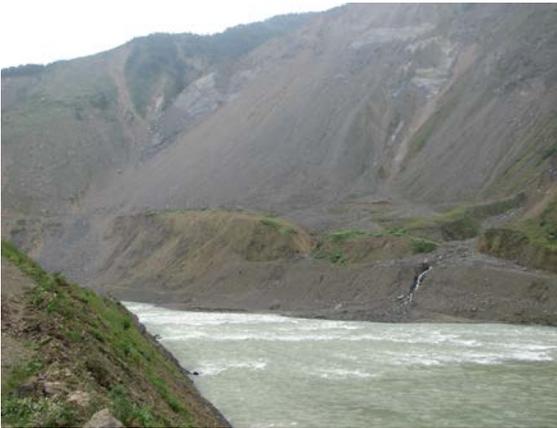
写真-1 唐家山の天然ダム地点の状況

現地踏査時に撮影した天然ダム地点の状況を写真-1に掲載した。正面には天然ダムを形成した右岸側の崩壊跡地があり、その下部に侵食後に残った崩壊土砂の一部がわずかに確認できる。左手前

は、左岸側に達した崩壊土砂の一部で、かなりの量が残っている。当初80m程度あったダムの高さは、侵食により40m程度まで低くなったと報道されている。写真-2に天然ダム下流の状況を示した。川幅は90m程度で安定して流下していた。下流側は多量の土砂が谷を埋め、比較的緩やかな勾配が連続していた。

また、この地震で最も大きな天然ダムが形成された北川県曲山鎮の唐家山地点にも短時間ながら訪れた。この天然ダムは、湍江という川の右岸斜面が崩壊し、高さ約80m、長さ約800m、幅約600mの規模で川を塞ぎ止め、最大貯水量約3億 m^3 の湖を形成したものである。報道等の資料によれば天然ダム形成後、重機等を使用して排水路の開削が行われている。6月7日から排水路による排水が開始され、その後、6月10日に排水量は急激に増大し、堤体を大きく侵食したようである。
