## 既設構造物管理高度化のための 非破壊検査技術開発における異分野との連携

木村嘉富\* 村越 潤\*\* 高橋 実\*\*\*

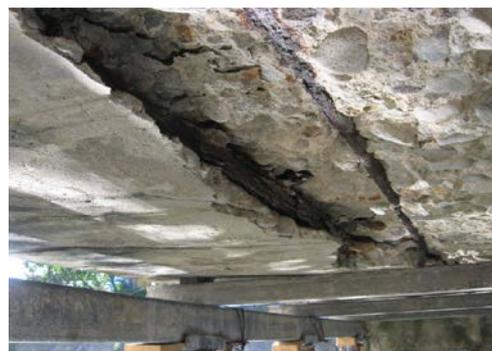
写真-1 塩害により損傷した橋梁

構造物に損傷が見つかった場合、損傷による構造物の性能への影響を評価し、適切な措置を決定する必要がある。写真-1は、塩害により損傷した鉄筋コンクリート床版橋の下面の状況であるが、鉄筋が腐食し、かぶりコンクリートが剥離してい

る。このような損傷に対して、橋として必要な安全性を有しているのかを診断するために、部材としての耐荷力を評価しなければならない。鉄筋コンクリート部材の耐荷力評価のためには、コンクリート強度、鉄筋径・強度や配置状況といった建設段階の情報に加え、コンクリートのひび割れ位置や深さ、鉄筋の腐食状況を把握する必要がある。

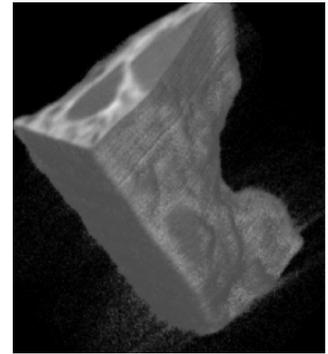
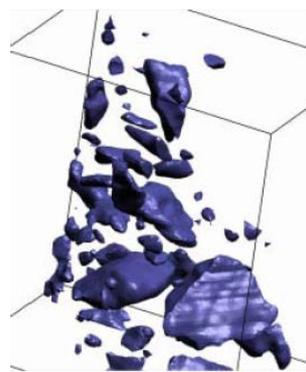
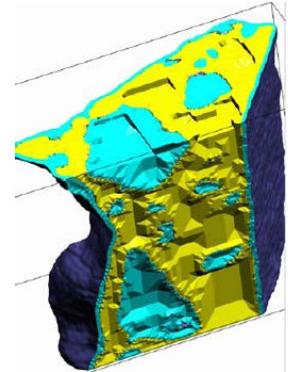
図-1 中性子ラジオグラフィ例<sup>1)</sup>

図-1に中性子ラジオグラフィの例を示す<sup>1)</sup>。供試体として長さ70mm、最大厚さ35mmのコンクリート片を用い、180度回転させて0.6度毎に撮影した300枚の画像を、コンピュータトモグラフィ技術を用いて三次元画像として解析されたものである。ここでは、透過結果より骨材とセメント分とに分離し解析することにより、コンクリートの内部構造まで描き出している。この他、水で大きく減衰するという特徴を利用し、コンクリートひび割れ部における水分移動を可視化した事例もある<sup>2)</sup>。

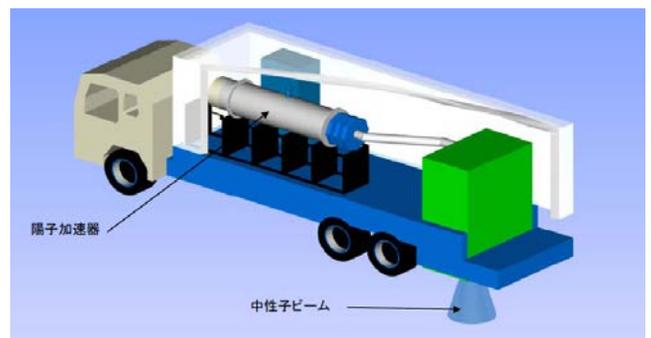
図-2 可搬型中性子イメージング装置<sup>3)</sup>

実用的なシステム開発に際しては、両機関が有する技術のみでなく、幅広い機関における中性子ラジオグラフィに関する要素技術等を融合する必要がある。このため、活動のキックオフとしての合同シンポジウム「中性子による橋の透視への挑戦」を昨年6月30日に開催した。シンポジウムでは、構造物管理の立場からの非破壊検査へのニーズ提示の後、前記委員会の検討結果に基づいて提案した目指す検査装置(図-2)等を紹介している。シンポジウムの内容については、予稿集のみでなく講演内容の動画も含めてインターネットで公開しているため、CAESARのホームページ<sup>4)</sup>をご覧頂きたい。

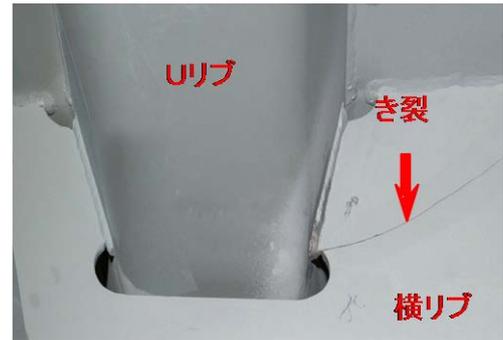
写真-2 道路橋鋼床版に発生した疲労き裂の例

写真-2は、鋼橋における溶接部から疲労き裂が発生した事例を示している。鋼部材のき裂は、通常、き裂発生に伴う塗膜のひび割れとして検出されるまで目視点検での発見は難しく、また、塗膜割れ後も進展初期では点検時に見逃す可能性や、単なる塗膜割れと識別困難な場合がある。さらに、溶接内部の未溶着部や溶接欠陥から発生するき裂に関しては、き裂が表面に進展する、もしくは間接的な変状が現れるまでは発見は困難である。このような疲労き裂が発生する部位について、予めひずみの情報が把握できれば、疲労損傷への対策検討に有用な情報が取得できる可能性がある。

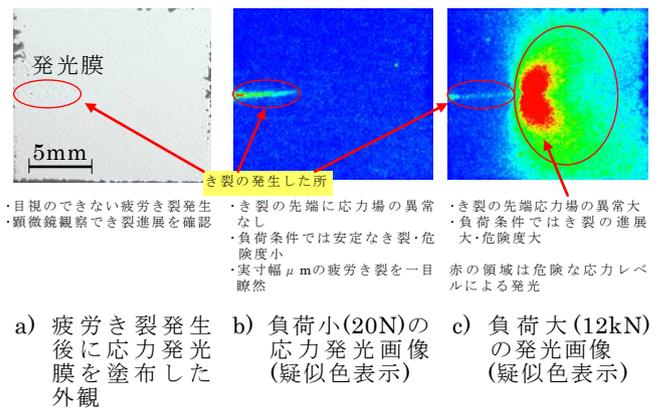
図-3 構造体に隠れたき裂と応力集中程度の検出例<sup>5)</sup>  
(独立行政法人産業技術総合研究所(AIST)提供)

応力発光体の材料は、粉末状のセラミックス微粒子であり、ある程度の速度を持った弾性変形領域の微小な変形により繰り返し強い発光を示す。これを含有する塗料を被検査物の表面に塗布することにより、塗布した範囲に生じる応力集中の状況を可視化することができる。具体的には、それぞれの微粒子が被検査物表面に生じる力学的信号を光信号に直接変換するセンサの役割を果たし、この発光強度の経時変化性状から被検査物に発生したひずみの状態を推定するというものである。図-3は、金属板に塗布した応力発光体による目視できないき裂とき裂先端のひずみの集中度合いの可視化の例を示したものである。このように応力発光体はき裂の検

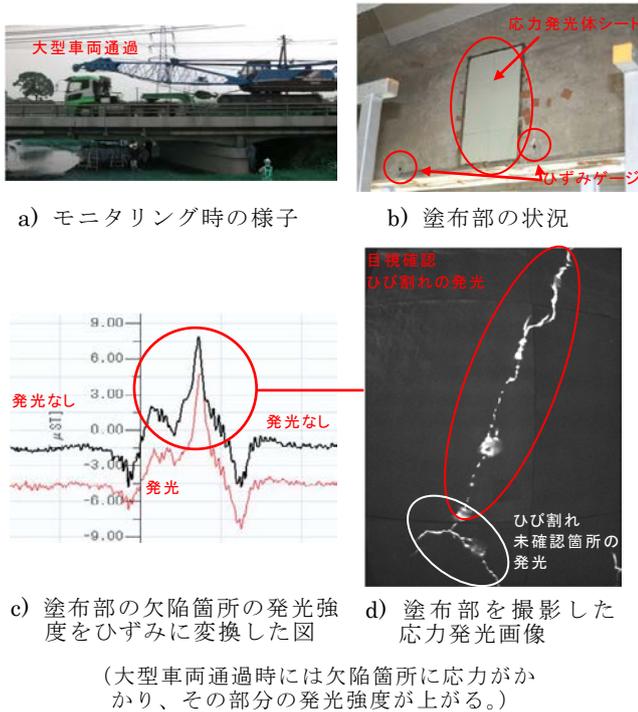
図-4 コンクリート橋ウェブに塗布したシートによるひび割れ箇所の発光の様子<sup>6)</sup>  
(独立行政法人産業技術総合研究所(AIST)提供)

出や応力性状の面的な情報の計測に適している。また、この技術はコンクリート構造物においても、活荷重等による変動応力に伴う目視困難なひび割れの開閉口の面的な可視化も可能であり、実橋での計測事例も報告されている(図-4)<sup>6)</sup>。
