下水道の現場で活躍する最新の自動化技術

横田敏宏* 深谷 渉** 宮本豊尚***

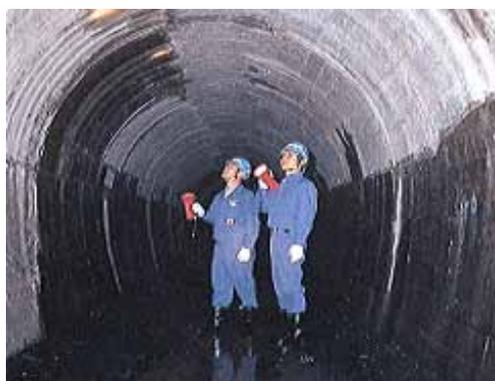
写真-1 大口径管きよ内の点検の様子②

管きよの管理は、道路陥没や汚水流出等を防ぐ上で極めて重要であるが、一方、ほとんどの管きよは道路下に埋設され、日常生活で目にするのができるのは、路面のマンホール蓋くらいで人の目が届きにくい。当然のことながら、管きよ内に照明はなく、マンホールを開放したところで管きよの奥にまで光は届かない。よって、管きよ内で作業する作業員は、懐中電灯の明かり1つを頼りに作業をせざるを得ない。特に、維持管理において重要な目視による劣化状況確認では、わずか幅数mmのクラックを見つける必要があり、暗闇の中で漏れなくこれを把握することには限界がある。

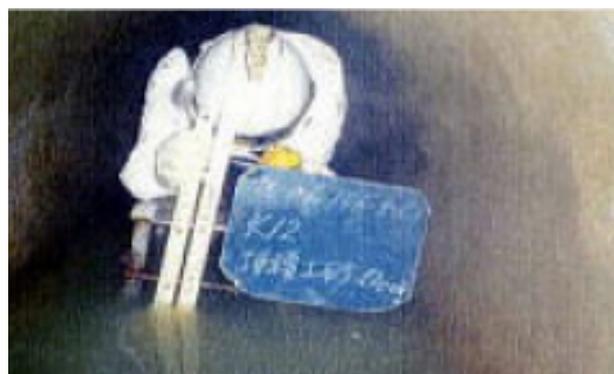
写真-2 下水の滞る狭い空間での調査③

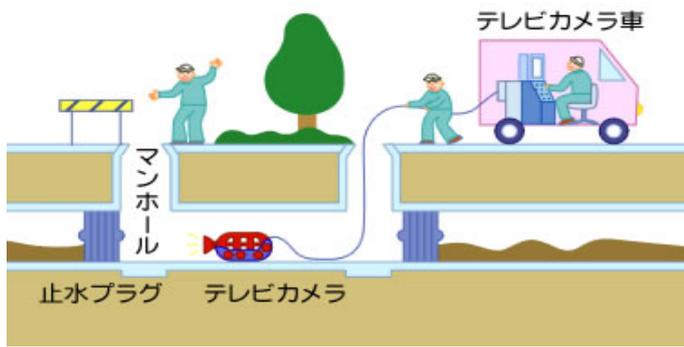
図-1 テレビカメラ調査のイメージ⁴⁾

下水道の維持管理（点検・調査）分野に注目してみると、現在その主流となっているのは自走式テレビカメラ（以下、TVC）である（図-1）。

ここで、作業員が潜入できる口径は800mm以上とされており、人が直接に点検することが出来る管きよは約15%でしかない。残り約85%の作業員の潜入が不可能な小口径管向けに開発・改良が進められてきており、地上部のオペレータ室からの遠隔操作により劣化状況を詳細に調査することが可能となっている（3. にて詳述）。

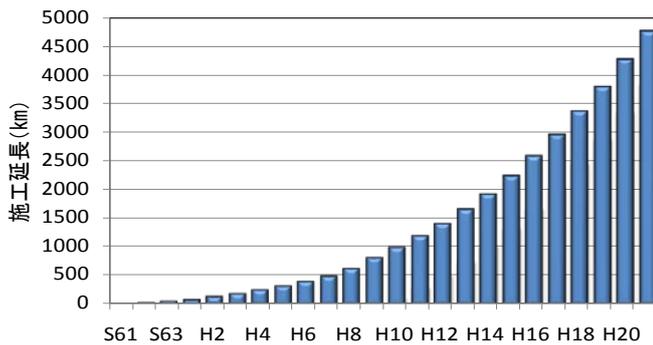
図-2 更生工法の施工実績⁵⁾

改築分野では、下水の流下を止めることなく、非開削で、かつ作業の多くをオートメーション化した、管きょをリニューアルするための更生工法の受注実績が増加している（4. にて詳述）。

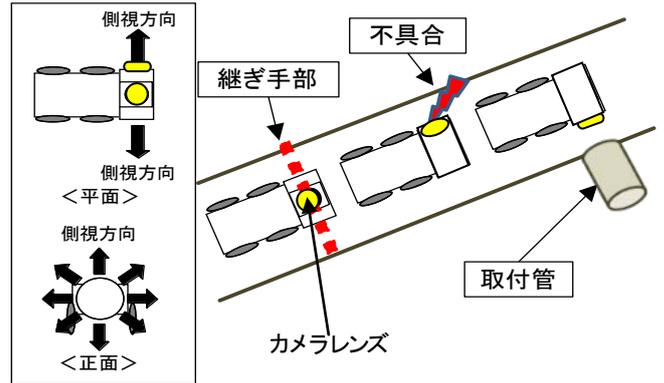
図-3 側視のイメージ

一般的なTVCを用いた調査は、マンホール間を一工程とし、管きょ内の映像を地上のオペレータ室内のモニターテレビに映し出し、オペレータの判断により劣化状況を把握するものである。TVCは、走行中は前方の状況を映し、不具合箇所では一旦停止後、図-3に示すようにレンズを回転させ壁面の状況を映す（側視と呼ばれる）。

有線式で、起点となるマンホールから100m以上の走行が可能である。1日当たりの作業量は、劣化の程度により差があるが、標準的には300m/日程度である⁶⁾。なお、劣化状況の判定は、下水道維持管理指針⁷⁾の判定例に基づき実施される場合が多い（表-4参照）。

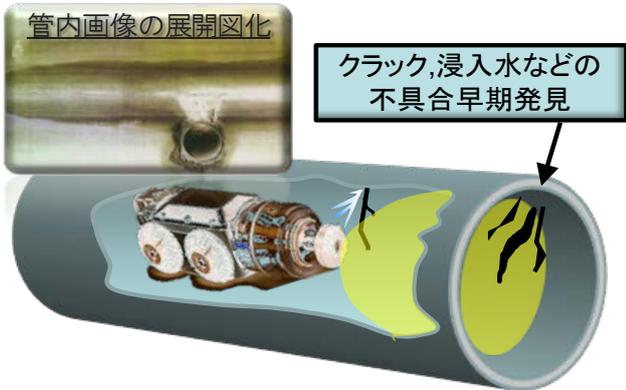
図-4 新世代テレビカメラ

このため近年、レンズ回転不要の魚眼レンズ等の採用及び不具合の自動判定等の技術が開発され（図-4参照）、作業時間の大幅短縮や一定レベルの精度確保が可能になりつつある。

一方で、一部の不具合に対しては適用できない等の代償が生じている他、機材が高価で買い換えが進まない等の課題もある。

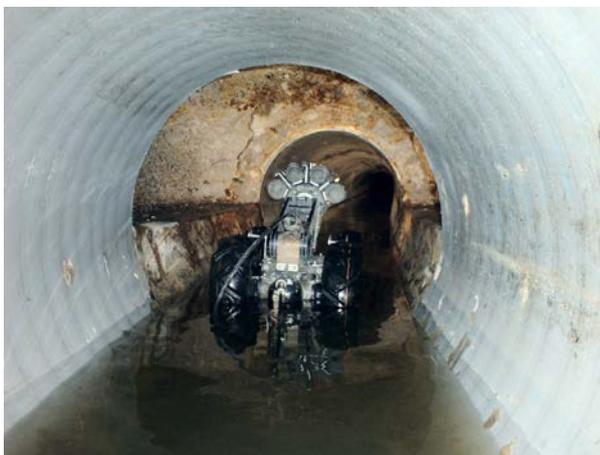
写真-3 大口径用テレビカメラ (車両型)

流速が早いために管きょ内の作業が不可能な管きょや、有毒ガスからの労働者の安全確保の為、大口径管においてもTVC調査が採用されてきている。現在、車両型（写真-3）や船体型（写真-4）が開発されており、実績も増えつつある。

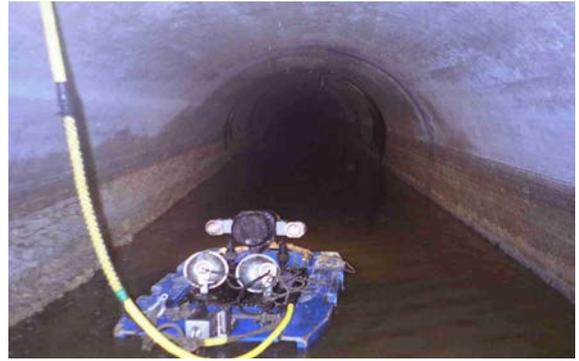
写真-4 大口径用テレビカメラ (船体型)

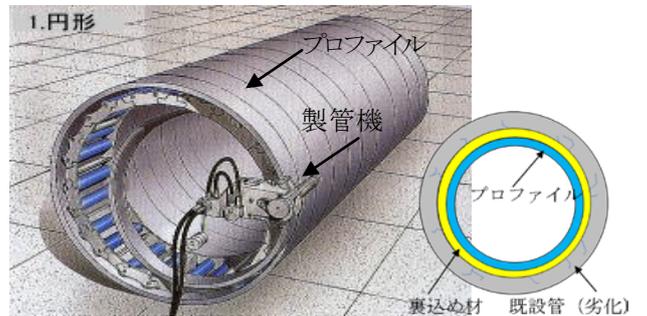
図-5 更生工法 (複合管タイプ) 8)

更生工法の一例をあげると、老朽化した既設管の内側に、硬質塩化ビニル製のプロファイルによる管路を形成し、その隙間に裏込め材を注入する方法がある。既設管・裏込め材・プロファイルが一体化することで、強固な複合管を構築し、管路の機能を再生するもので、この工法により再生された管きよは、一般的に、複合管と呼ばれている。また、自走する製管機の開発により、長距離・曲線施工にも対応が可能である (図-5)。

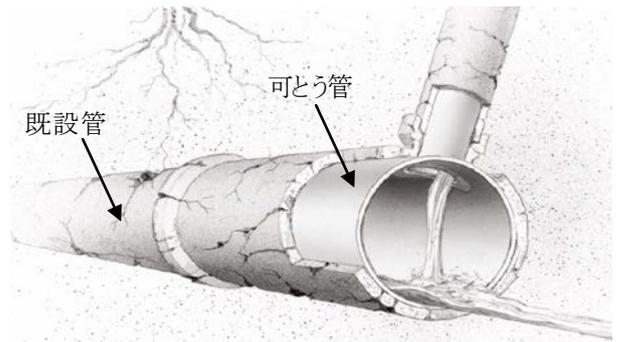
図-6 更生工法 (自立管タイプ) 9)

複合管の他に、自立管と呼ばれるものがある。自立管とは、硬質塩化ビニル管などの可とう管をマンホールより既設管内に引き込み、蒸気加熱や紫外線等により円形に復元させるもので、既設管の強度を期待せず、引き込んだ管自らで外力に抵抗するものである (図-6)。
