# すべり面の急傾斜部における孔内傾斜計観測孔の挙動とその解釈

本間宏樹\* 神山嬢子\*\* 千葉伸一\*\*\* 藤澤和範\*\*\*\*

A interpretation of the movement of the guide pipe for borehole inclinometer observation in steep inclination part of slide surface of a landslide

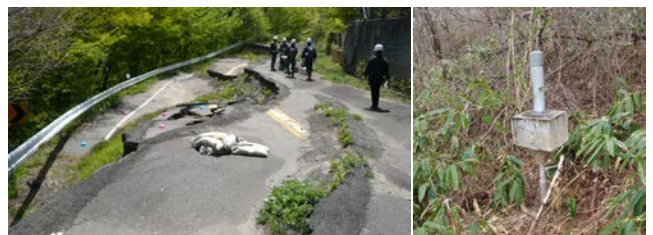
写真-1 地すべり頭部の道路面の陥没状況

これらの観測孔の斜面上方には道路があり、路面は大きく陥没しており（写真-1、表紙上段）、道路からH14B-1孔にかけての地すべり頭部の土塊は、地すべり滑動により沈下していたことが明瞭であった。また、実験地には既存の孔内傾斜計観測孔として平成14年度設置のH14B-1孔があり、累積変位グラフがS字状となった後にガイド管が座屈し、地表の孔口部が数10cm浮き上がる現象が発生していた（写真-2）。

写真-2 H14B-1孔口部の浮上り

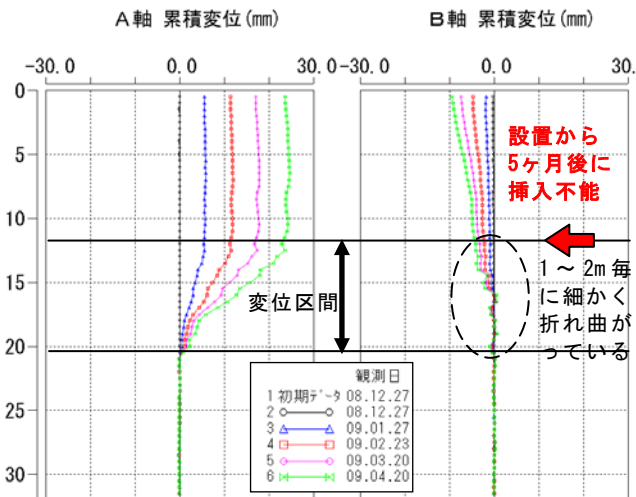
図-4 H20B-2孔 (セメント系グラウト充填) 累積変位図

2孔の孔内傾斜計観測の結果は、図-4及び図-5に示すとおりであり、深度19.0~20.5mを下底とし、深度12.0mまでの幅広い区間でクリープ性の変位が累積していることが確認された。また、末端部等で実施されたその他の既存ボーリングの結果と地表の滑落崖の位置から、地すべりの主断面は図-6に示すとおりであり、実験観測孔の位置でのすべり面の傾斜は高角度であると推定された。

グラフの形状を詳細に見ると、グラウト充填したH20B-2孔は、図-4に示すように、変位区間に限

って1~2m毎に細かく折れ曲がる変形が発生しているのに対し、砂で充填したH20B-3孔は、図-5に示すように、全区間に渡って周期3~4mの緩やかなS字状の曲がりが発生していた。

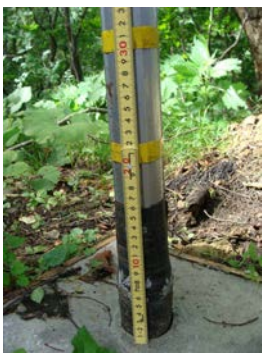
写真-3 H20B-3孔の孔口浮き上がり測定状況

砂詰めによりガイド管を設置したH20B-3孔は孔口の浮上りが発生した(写真-3)。本孔のガイド管は土塊と固着していないことを踏まえると、図-9に示すように、土塊の下方変位が孔口の浮上りとして現れているものと推定される。
