トンネルの変状原因の推定方法

砂金伸治* 真下英人** 角湯克典***

Estimate of Deformation Cause for Road Tunnel
*土木用語解説：圧ざ、緩み土圧

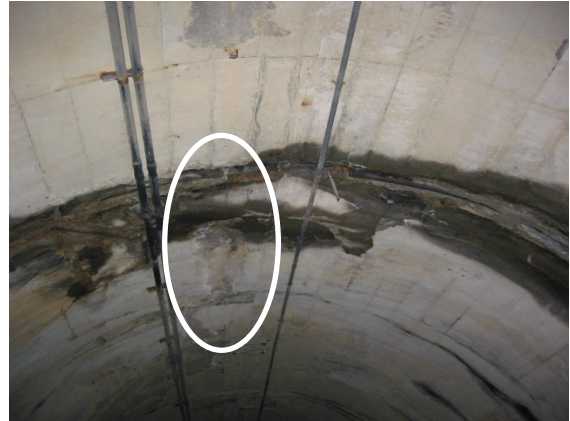
写真-3 圧ぎの例

覆工に発生するひび割れの性状は、力学的な発生メカニズムからは曲げ圧縮・引張・せん断によるひび割れに分類され、曲げ圧縮のひび割れが進展すると曲げ圧縮破壊(圧ぎ)が生じる。写真-3および写真-4に圧ぎおよびせん断によるひび割れの例を示す。ひび割れの外見としては、引張によるひび割れは開口し、圧縮やせん断によるひび割れは密着しているが、ひび割れ部分で段差を生じる場合もある。このうち、せん断ひび割れや曲げ圧縮ひび割れはかなり大きな外力の作用により発生することから多大な注意を要する。一方、引張によるひび割れは、外力の作用以外にも写真-1に示したように温度応力・乾燥収縮などによっても発生する。

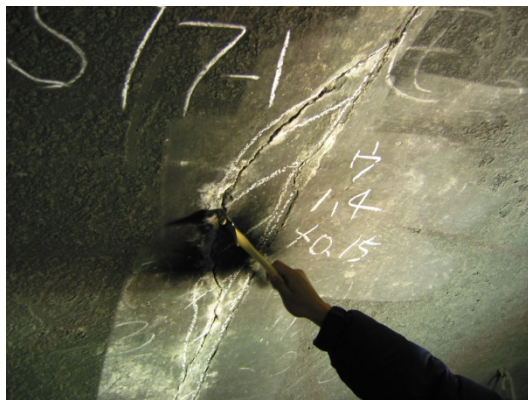
写真-1はトンネルの天端付近でトンネル縦断方向に発生した乾燥収縮によるひび割れの事例である。このようなひび割れは一見しただけでは外力の影響によって発生している引張ひび割れと区別することが困難である場合が多い。一方、写真-2は横断目地付近で三日月状に発生したひび割れであり、セントルの型枠を据え付け時に過度に押し上げてしまうことによって何らかの力が既設の覆工コンクリートに作用して発生した事例である。このようにひび割れの形状と位置によって発生原因を推定できるものもある。

写真-2 型枠押し上げによるひび割れの例

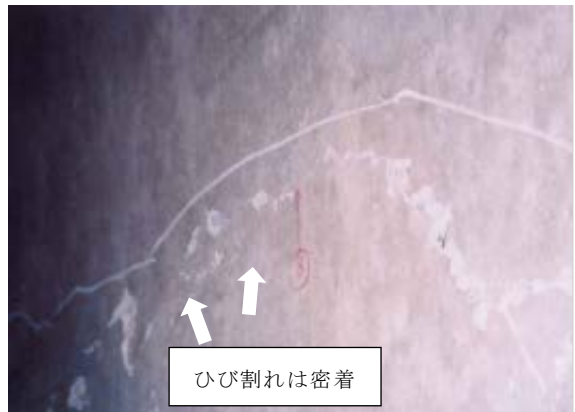
写真-4 せん断によるひび割れの例
