津波による海岸及び海岸保全施設の被害

国土交通省国土技術政策総合研究所 河川研究部 海岸研究室*

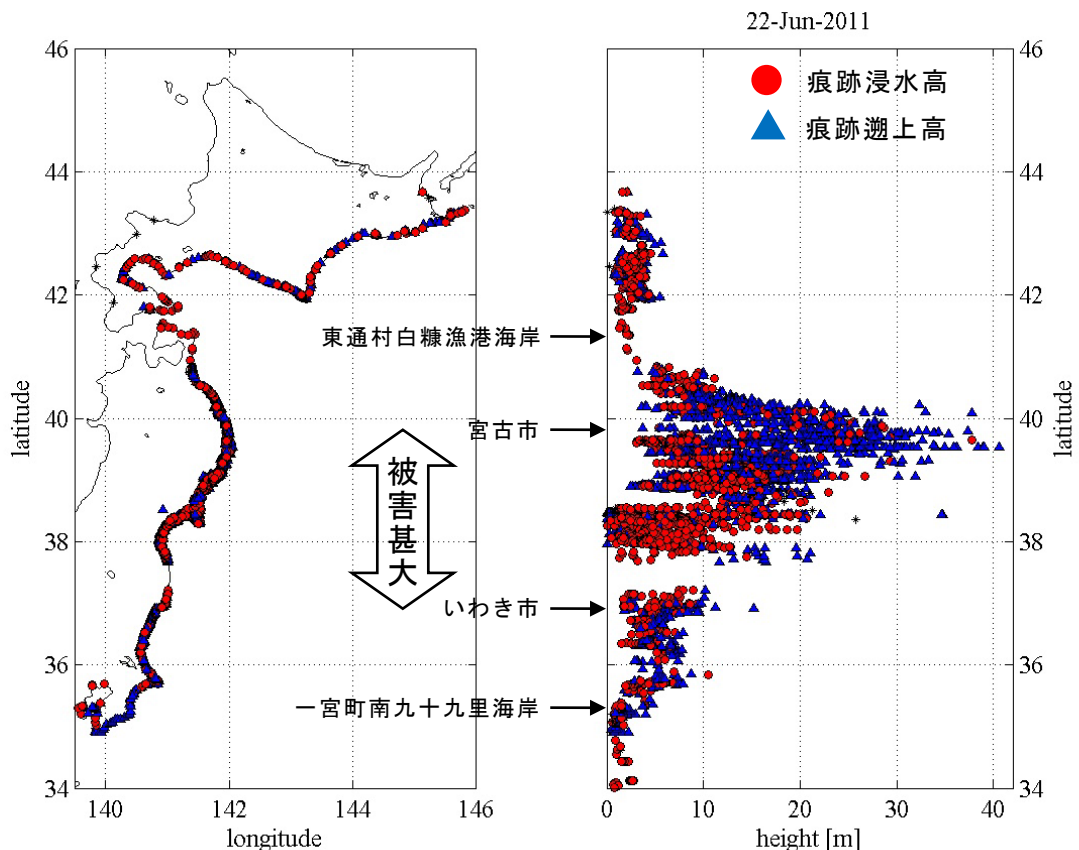
図-1 痕跡の沿岸分布と被害甚大地域

を超えており、津波被害が特に甚大な市町である。これら市町が位置する範囲の津波の状況を見るため、合同調査G調査結果に被害甚大の範囲の北端宮古市と南端のいわき市をおとしてみた結果が図-1である。図から、被害甚大な市町は痕跡標高が10m以上を記録している範囲に位置していることがわかる。ただし、宮古市より北にも津波痕跡標高が10mを超える範囲が青森県にかけて分布する

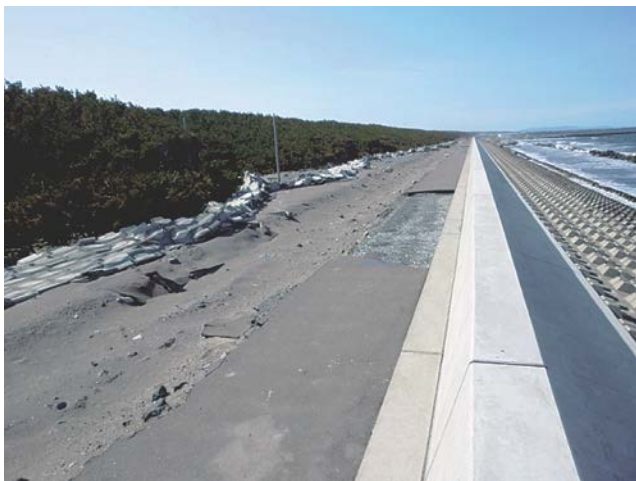
写真-1 裏法被覆工の流失（一川目地区海岸）

三沢市から八戸港までの間で海岸堤防・護岸の被災が見られた。八戸港より南側の三陸地域では護岸の被害は見られなかった。典型的な被災は、写真-1のように堤防裏法の連節ブロック被覆工が越流水によって滑り落ちる・流失する等し、法尻洗掘、天端保護工・裏法・堤体の侵食を受けて、半壊した途中で被災が止まっているものである。青森県区間の越流水深は、痕跡調査結果から0.5～2.5m程度と推定される。

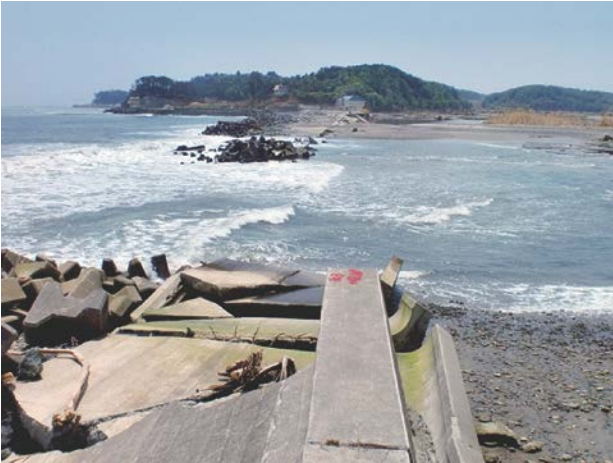
写真-5 破堤全壊と海岸線後退 (古磯部地先海岸)

福島県内の堤防被災状況は北部と南部で大きく異なる。北部は推定越流水深が4~8mと大きいことから、宮城県平野部と特徴が似ている。写真-5のように破堤全壊と海岸線後退が複数の箇所で見られている。破堤していない場所でも背後に大きな洗掘溝が形成されて裏法被覆工・天端保護工の流

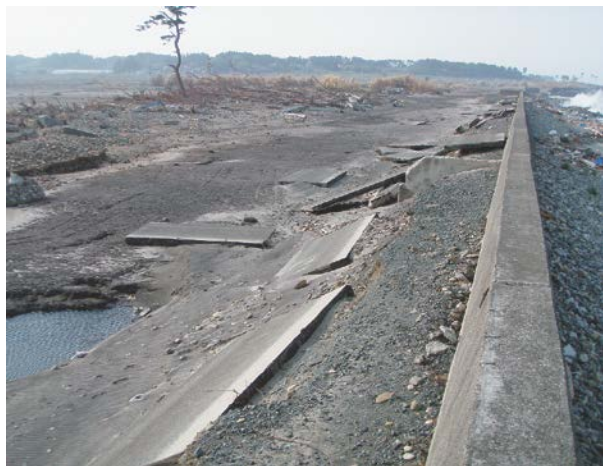
写真-6 裏法天端の被災と背後の洗掘溝 (南海老海岸)

失・堤体の侵食が生じている (写真-6)。

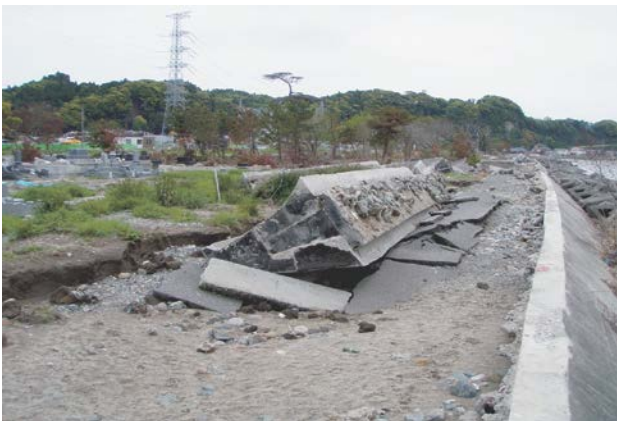
写真-7 直立堤倒壊 (植田岩間海岸)

南部は越流水深が0.5～4m程度と推定され、破堤・全壊と海岸線の後退は生じていない。最も深刻なものは写真-7に示す直立堤の倒壊であるが、これも堤防天端高が低い、越流水深の大きい場所で生じたものである。そのほかは、写真-8に示す天端保護工・裏法被覆工の被災が多く、波返し工の倒壊が生じている場所もあった。

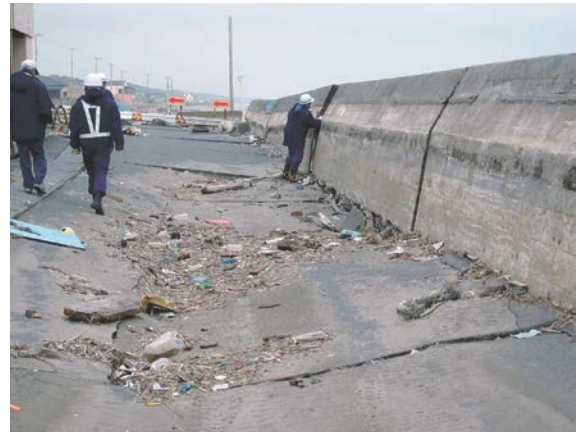
写真-9 天端保護工陥没 (鉾田海岸)

越流水深は、0～2m程度と小さくなり、被災状況は福島県南部の軽微なものと類似している。波返し工の倒壊と天端保護工の被災が特徴的である。写真-9のように地震の作用も加わったと思われる天端保護工陥没被災が見られる。

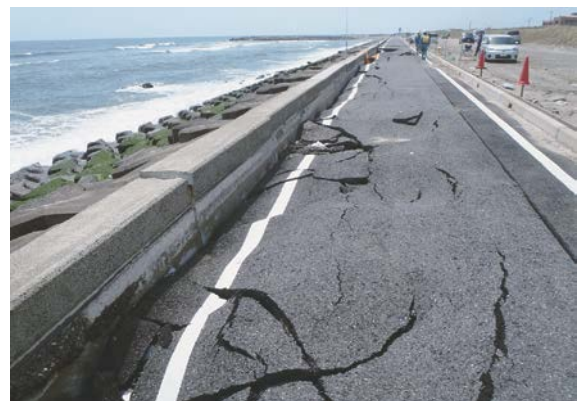
写真-10 護岸天端被災 (野手海岸)

被災は九十九里海岸の北部に多く、天端管理用道路裏法面の被災、砂浜消失海岸の天端陥没 (写真-10) 等被災は茨城県より軽微になる。越流水深は、0～1.5m程度と推定される。
