特集：東日本大震災の津波災害とその復旧復興にむけて

津波による下水処理場の被害

Damage of Wastewater Treatment Plants by The 2011 off the Pacific coast of Tohoku Earthquake Tsunami

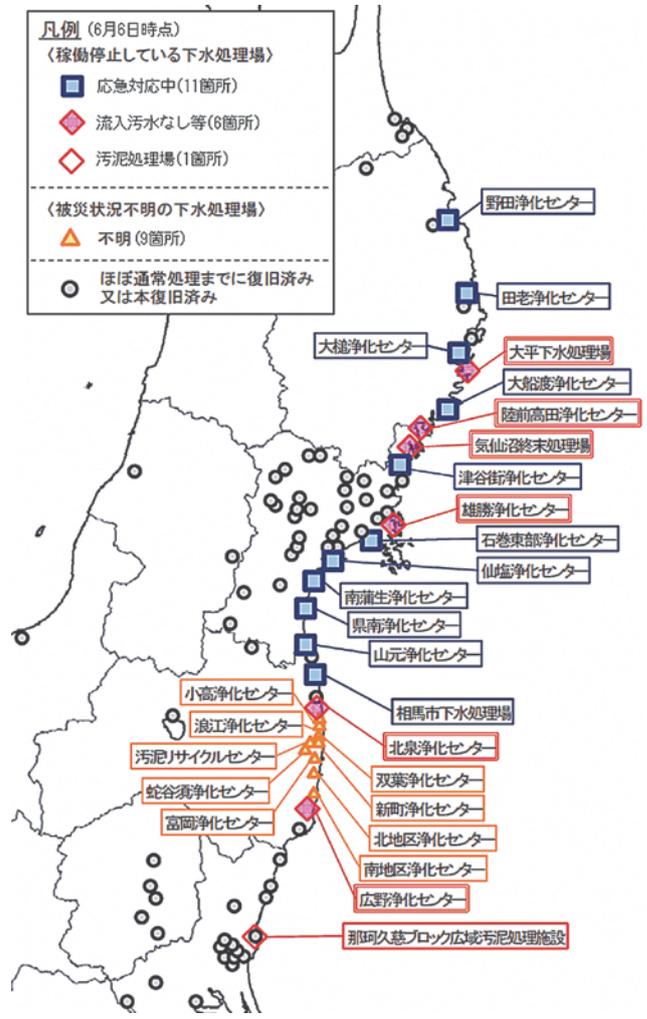
図-1 被災した下水処理場¹⁾

下水道は自然勾配を用いて集水するとの考え方を基本に整備されているため、海に面した地域の処理場は河口部や沿岸部に建設されていることが多い。下水道施設に関して、これまで我が国では津波による被害をあまり経験していない。津波対策については、地震対策マニュアル等に記載されているものの、十分には考え方が整理されていなかった。このような背景のもと、今回の地震では沿岸部の処理場を中心に大きな被害が生じたと考えられる(図-1)。

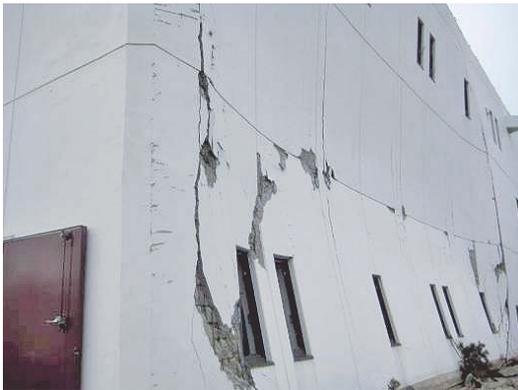
仙台市の7割の汚水を処理する基幹処理場の南蒲生浄化センターは、海岸傍に位置するため、津波により大きな被害を受けた。津波の波力により送風機室や第3ポンプ室の外壁が破損し、柱や外壁が湾曲した(写真-1)。その他、漂着物による施設破損(写真-2)や水没による機械設備や電気設備の機能停止なども生じ、水処理施設、汚泥処理施設のほぼすべてが使用不能となった。

写真-1 圧力による壁の変形(南蒲生浄化センター)

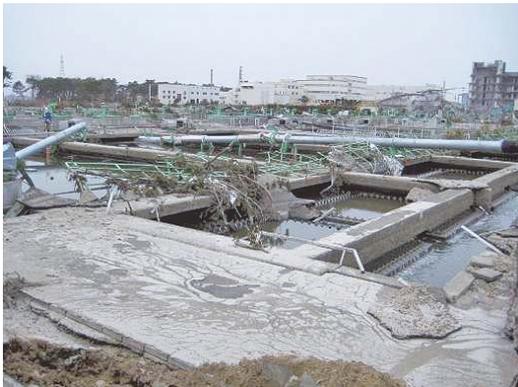
写真-2 漂着物による施設破損(南蒲生浄化センター)

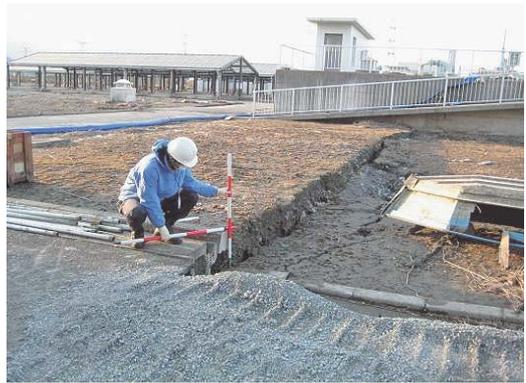
福島県沿岸北部に位置する相馬市下水処理場では、土木・建築施設に大きな損傷は見られなかったが、場内での地盤沈下は多く見られた(写真-3)。また、施設全体が膝上程度まで浸水し、機械・電気設備の一部が損傷するとともに、停電や海水の影響で生物反応槽の活性汚泥が死滅したため(写真-4)、稼働停止状態となった。

写真-3 処理場内での地盤沈下(相馬市下水処理場)

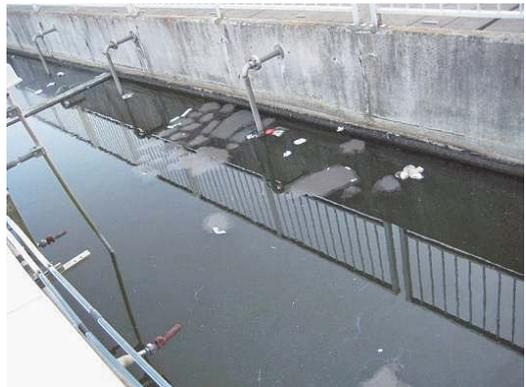
写真-4 活性汚泥の死滅(相馬市下水処理場)

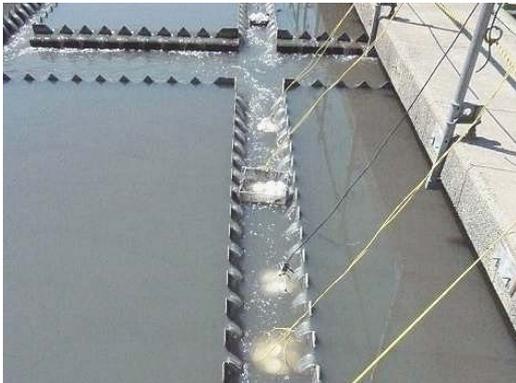
写真-5 固形塩素消毒 (南蒲生浄化センター)

南蒲生浄化センターでは、地震発生から約一週間は流入後に最初沈殿池を経て越流放流させる応急的な処置で対応してきた。その後一箇月ほど簡易処理(沈殿処理+消毒)(写真-5)で緊急対応

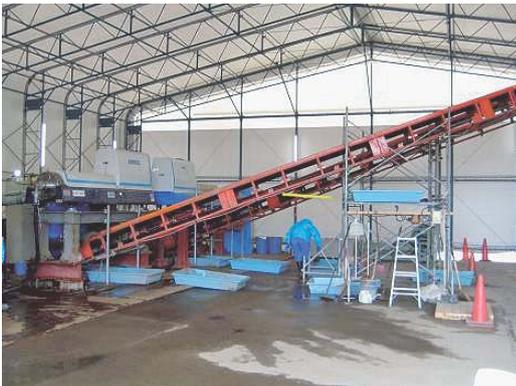
写真-6 仮設遠心脱水機 (南蒲生浄化センター)

し、4月18日からは仮設遠心脱水機による汚泥処理を(写真-6)、5月19日からは被災を免れた既設遠心脱水機による処理を行い、処理レベルが段階的に回復してきている。

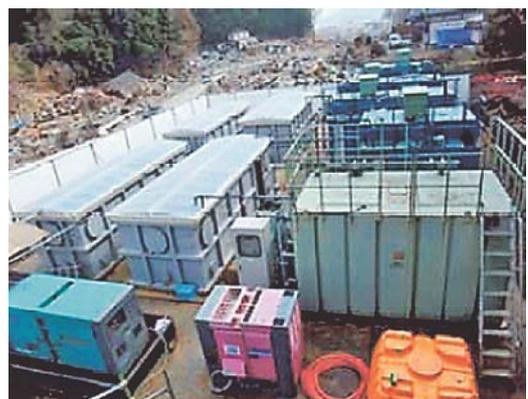
写真-7 膜処理ユニット (陸前高田浄化センター) 1)

設や汚泥処理施設のほぼすべてが使用不能になった。ここで沿岸部の処理区は壊滅的な被害を受けたため汚水の発生はなかったが、高台を中心に被害を免れた地域があり、早期に応急復旧する必要があった。急遽、岡山にあった使用済みの膜処理ユニット5基を搬送し(写真-7)、4月末より別の場所で410世帯の汚水を通常処理している。
