生物多様性に配慮した法面緑化手法の追跡調査報告 — 自然侵入促進型植生マットによる全国65件の施工事例 —

A report of the follow-up survey of the revegetation works considering biodiversity on hillslopes
-On all over Japan 65 executed places with the chemical fiber mat bag for introducing plant invasion-

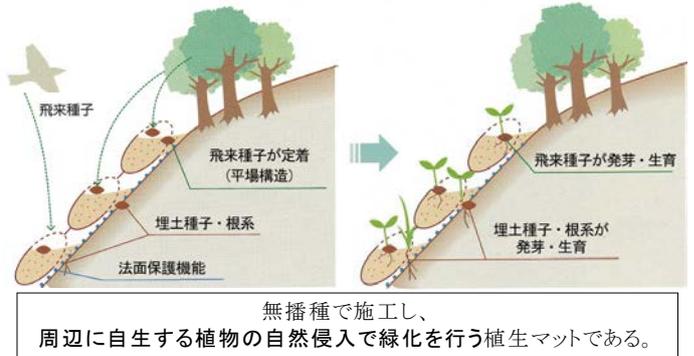
図-1 侵入型マットの概念図

図-1に侵入型マットの概念図を、図-2に構造図を示す。侵入型マットは、半開型2重織ネットと植生袋からなる。半開型2重織ネットは、山側半分が粗部、谷側半分が密部になっている。植生袋は、降雨があると外袋が解けて生育基盤材が露出し、ネットで平場部を作る構造になっている。この小さな平場部は“簡易な編柵工”として機能することから、飛来種子を効率的に捕捉することができる。また、半開型2重織ネットは、生育基盤

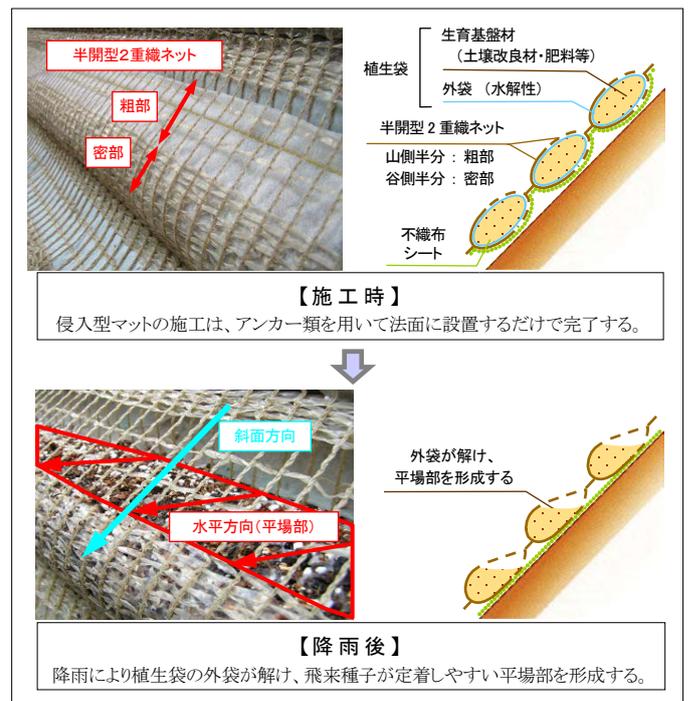
図-2 侵入型マットの構造図
(施工時・降雨後の状況と平場部の形成)

材の保持機能とともに、周辺の植物が侵入・定着するまでの法面保護機能を有している。

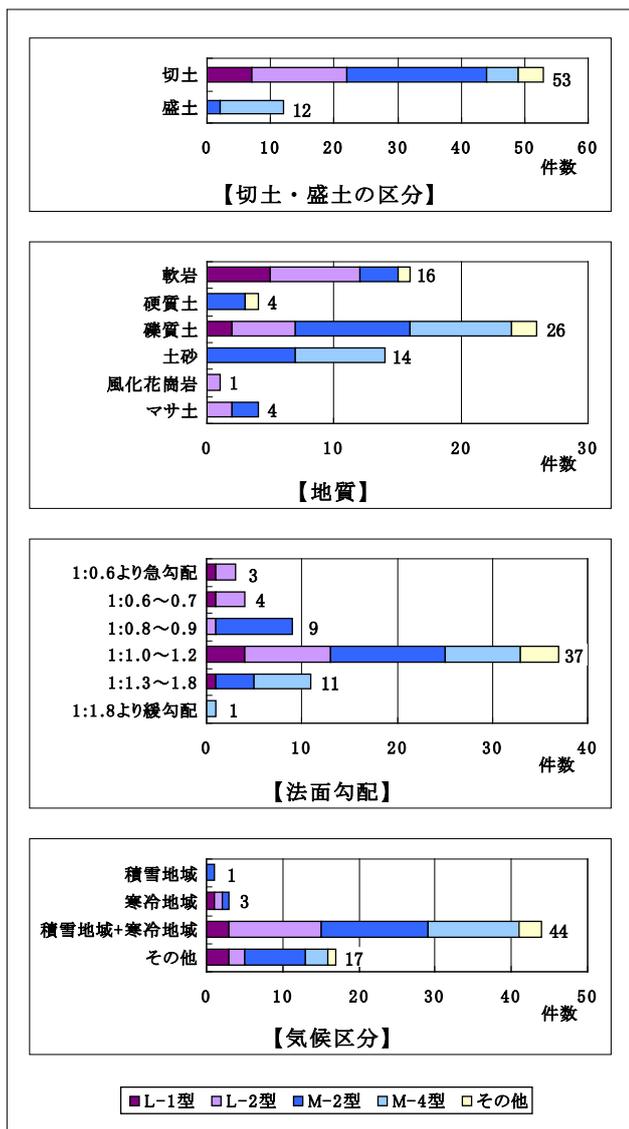
図-4 調査現場の法面条件と気候区分

図-4に調査現場の法面条件と気候区分を、表-1 に法面保護機能の評価結果を示す。

図に示したように、侵入型マットで施工した 65 件の施工実績の中には、マサ土等の侵食を受けやすい地質や、勾配が急な法面、あるいは低温害や積雪害を生じる積雪寒冷特別地域での現場が多く見られた。このように厳しい法面条件や気候条件の現場があったにも関わらず、法面保護上の問題を生じた現場（表-1の評価結果が×の現場）は1件も見られず、全ての現場で法面保護機能を継続して維持している状況が確認された。

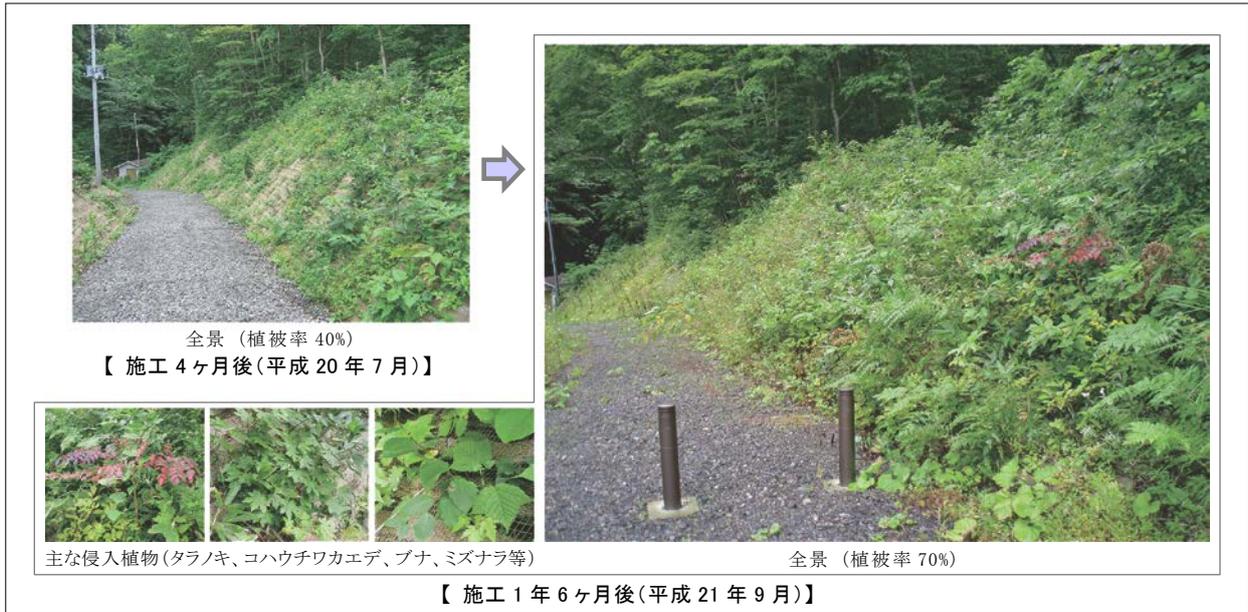
写真-1 植生推移状況 (岩手県)

現場は、十和田八幡平国立公園内に位置する、勾配 1:1.0、礫質土を主体とする切土法面である。自然性豊かな環境にあることから、生物多様性に配慮した緑化手法として、侵入型マット (M-2型) で施工を行った。写真-1 に植生推移状況を、図-5 に侵入植物の種数の推移を、表-2 に施工 1 年 6 ヶ月後の侵入木本を示す。

写真や図表に示したように、当現場では早い時期から多くの植物の侵入が認められ、1 年 6 ヶ月後には植被率 70%と、周辺自生種による植物群落がほぼ完成した状況になっていた。

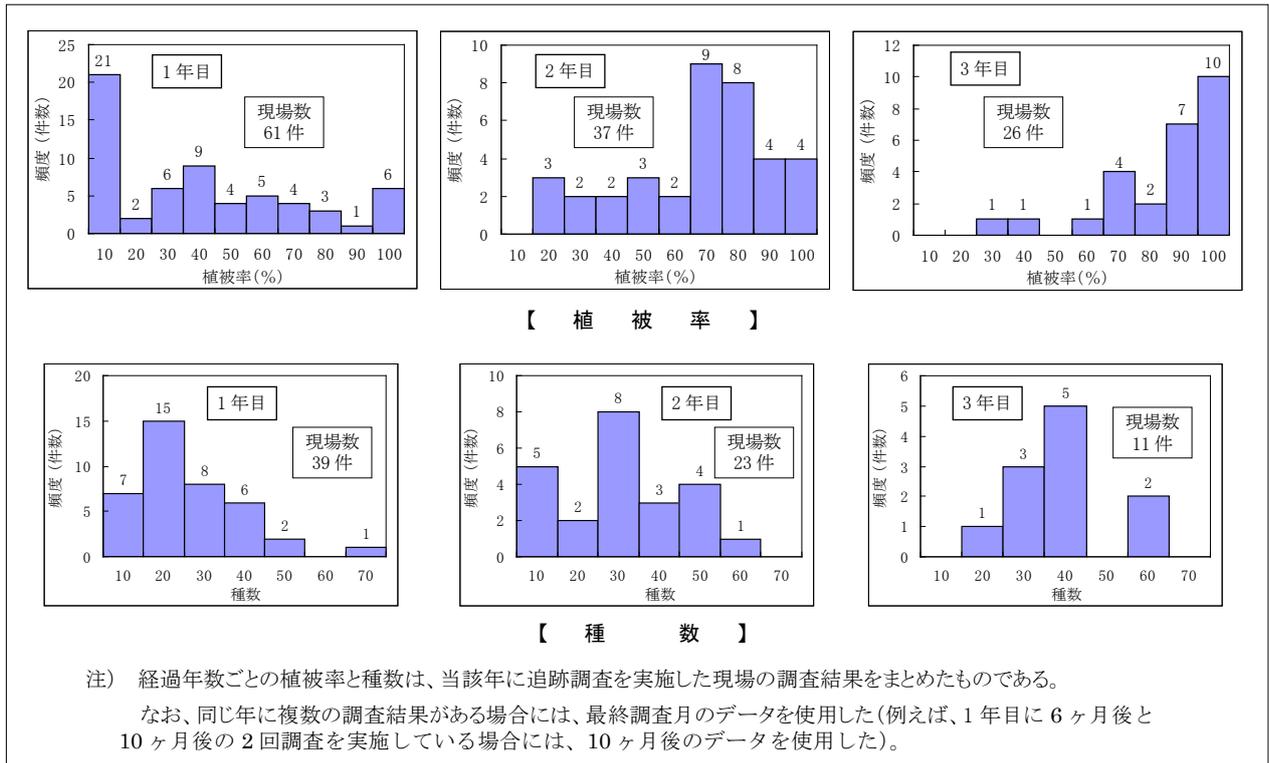
図-6 植被率と種数のヒストグラム(経年変化)

侵入型マットで施工した全国 65 件の追跡調査結果を、経過年数ごとの植被率と種数について整理し、ヒストグラムとしてまとめた。

図-6 に、植被率と種数のヒストグラムを示す。

1 年目の植被率で、最も出現頻度が高かったのは 0~10%の範囲であった。自然侵入促進工のた

め、1 年目の植被率は低かったが、その一方で 50%以上という高い植被率を示す現場も 19 件 (頻度割合で 31%) あった。

2 年目になると、植被率は急激に増加傾向を示し、最も出現頻度が高かった植被率は 60~70%の範囲であった。また、50%以上の植被率を示す現場が 27 件 (頻度割合で 73%) あった。

3 年目には、植被率の増加傾向がさらに顕著になり、最多植被率は 90~100%の範囲であった。19 件 (頻度割合で 73%) の現場で植被率 70%以上を示し、緑化被覆がほぼ完成した状況になっていた。

1 年目の種数で、最も出現頻度が高かったのは 10~20 種の範囲であった。

2 年目になると、種数は増加傾向を示し、最も出現頻度が高かった種数は 20~30 種の範囲であった。

3 年目には、種数はさらに増加傾向を示し、最も出現頻度が高かったのは、種数が 30~40 種の

範囲であった。また、全ての現場で 20 種以上の種数を示し(範囲 10~20 種の 1 件の種数は 20 種であった)、時間の経過とともに多くの植物種が侵入・定着する状況が確認された。

以上に示した植被率と種数の調査結果により、侵入型マットで施工した現場は、経年的に植被率と種数を増加させ、概ね施工後 2~3 年を目安に、周辺植物で緑化されることを確認することができた。
