## 法アセス事業における環境保全措置等の実施状況

都市計画道路 鷹巣高速線・大館南高速線は、平成14年5月に環境影響評価法（アセス法）に基づく手続きが終了し、平成17年度に一般国道7号鷹巣大館道路として事業化されている。鷹巣大館道路は道路事業では、全国初の法アセス適用事業となり、方法書・準備書を作成した各段階で公表・縦覧し、住民や関係市町村長・知事等の意見を踏まえて評価書を作成した。

本稿は、事業開始より8年が経過し事業が大きく進捗していることから、環境影響評価結果に基づく環境保全措置及び事後調査の実施状況について報告するものである。

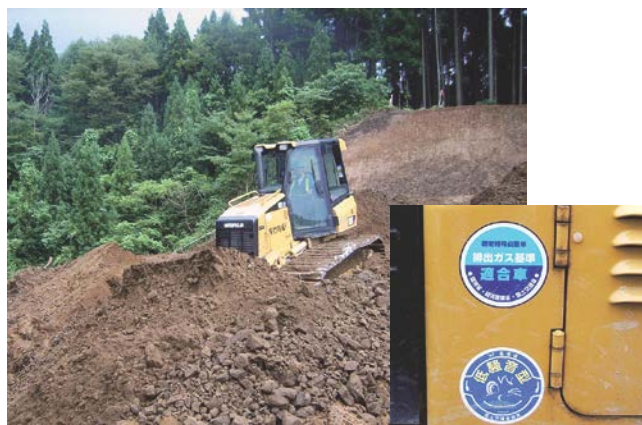
工事の施工に伴い使用する建設機械は低騒音型機械を基本としている。予測保全対象は住居であり、道路構造は盛土であることから、ブルドーザ、バックホウ、ロードローラ等の主に土工作业に用いる建設機械は低騒音型機械を採用している。また、資機材搬入等車両の運行による騒音の影響を考慮し、現場内では20km/h走行とし自主的に規制速度を設け、建設騒音の低減に努めている。

写真-1 低騒音型機械の使用状況

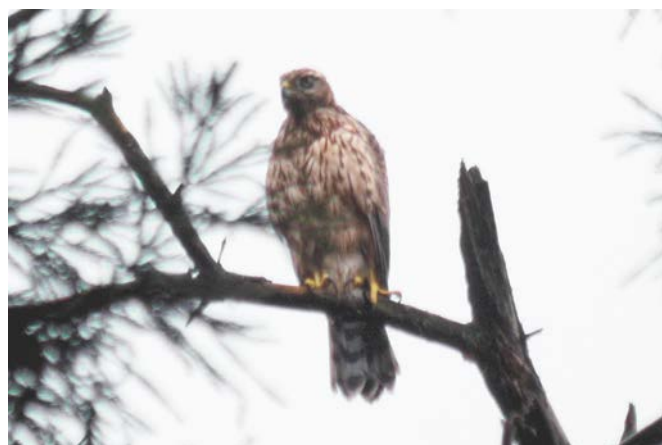
写真-2 巣立ちしたオオタカの幼鳥

事業実施区域周辺では、オオタカの生息が確認されていたが、改変区域からある程度距離を保持して営巣しており、改変区域に近づいてくる様子は確認されていない。工事中のモニタリング調査は、工事着手した平成18年度より専門家の指導に基づき実施している。

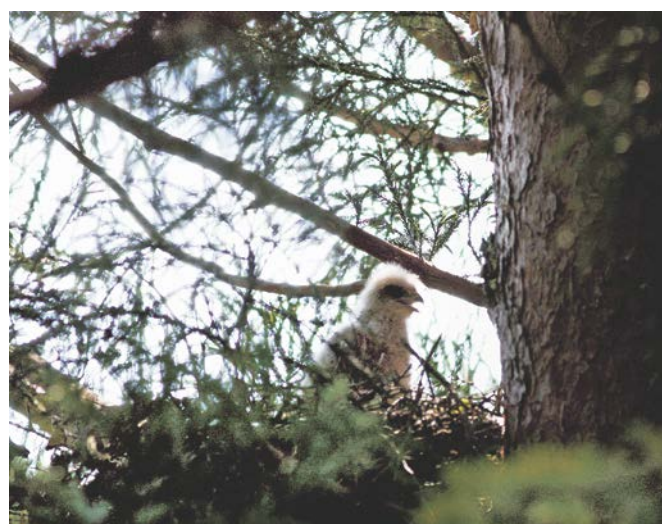
写真-3 繁殖が確認されたサシバの雛

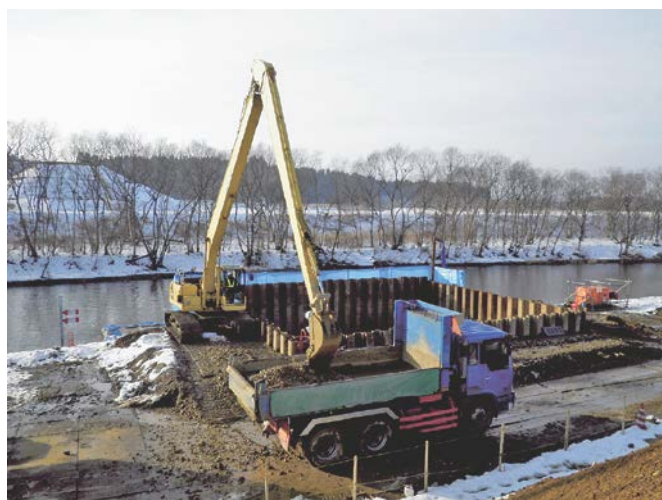
また、重要な魚類及び水生貝類の生息が確認された河川においては、橋梁工事を行う際、河川水の濁り防止を目的に、仮締切り、水路の切回しを実施している。

写真-4 橋梁下部工工事の仮締切り状況

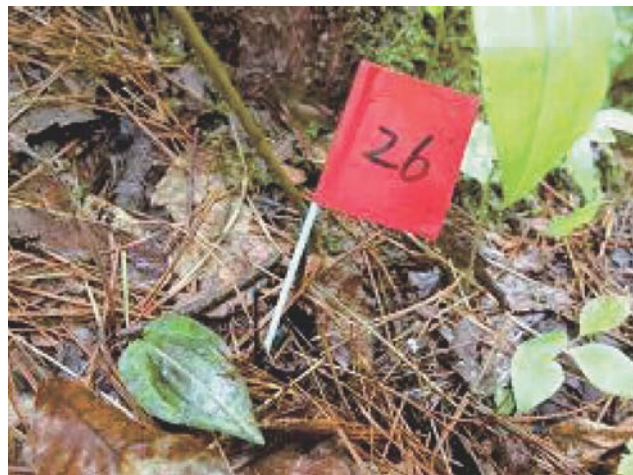
ヒトツボクロはラン科の多年生植物で、山地の明るい樹林下に生える1枚の葉を持つ植物である。

事業実施前の調査において、改変区域外にも生育が確認された。移植の可否について専門家に意見を伺ったところ「事業区域の個体がなくなったとしても、この地域の個体群に影響を与えることはないと考えられる」との意見を得たが、専門家の指導のもと、事業者の実行可能な範囲で移植を実施した。

移植1年後のモニタリング調査では、移植時と比較して生残率、花茎<sup>注1</sup>率の減少が認められたものの、個体の生長の指標となる「葉のサイズの増加した個体の割合」は、全体のおよそ半数を占め、総個体数に占めるLサイズ（4cm以上）の葉を持つ個体の割合は、移植時の36.8%から61.0%に増加した。また、生残していた個体の多くには活力があり、移植地に定着することが見込まれ、移植の効果が認められているものと判断された。

写真-5 ヒトツボクロの生育状況

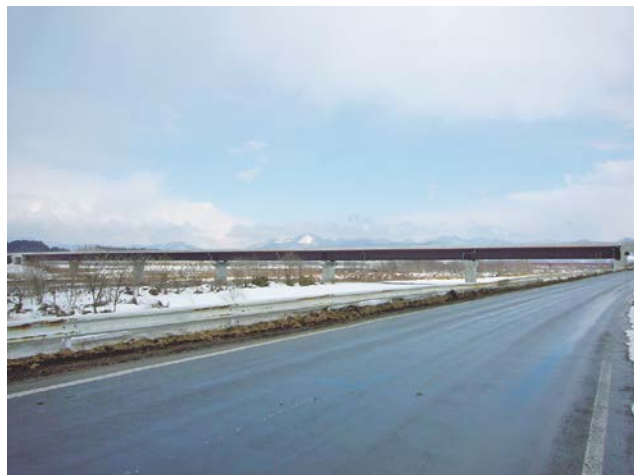
周辺環境に配慮したシンプルな桁形式の橋梁検討として、縦断、平面線形の特性を考慮し、等桁高の設計とした。また、軽快さのあるライン性を確保するため桁高を抑える事のできる支間割りとした。奥行き感を阻害しない橋脚形状の検討として主桁幅を極力縮小し梁規模の小さな橋脚形状とした。主桁の材質は耐候性鋼材を使用しているため、色は茶色である。

写真-7 真中大橋の架橋状況

景観資源である米代川架橋においては、橋梁の形状、デザイン、色彩の配慮について環境保全措置を講じるものとしている。

橋梁架橋地周辺は、周囲を1,000m級の山々が連なり、西側遠方には世界遺産として登録されている白神山地を背景とし、奥行き感のある景色が望める地域である。このように広がりのある田園・河川空間、背景となる山々が、前景、遠景と構成され、変化と奥行き感のある景色が当該架橋地の基調景観となる。このため、奥行き感を阻害しない橋梁形態で、景色に調和したシンプルな橋梁整備が必要となった。
