## 非破壊検査・モニタリング技術の開発 —これまでの取組みと今後の方向性—

木村嘉富\*

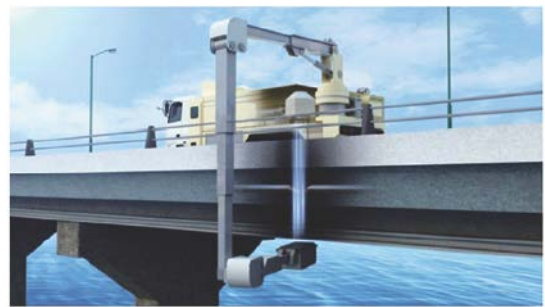
写真-1 高出力X線によるPC桁の撮影

写真-1は光子発生技術研究所で開発された装置により撮影した結果である。載荷試験を行ったポステンPC桁の下フランジ部を切り出し、ターンテーブルに載せて撮影した。0.5度ずつ回転させて撮影した720枚の画像より、CT技術で断面を構成したものである。厚さは40cmもあるが、撮影時間は1枚当たり2.5秒、全体でも30分である。写真よりシース内のPC鋼材の各素線の配置状況やコンクリートのひび割れも確認できている。なお、実橋においては、装置をどのように回転させて撮影するのか、限られた回転角度でどの程度の情報が得られるのか等の課題はあるが、実用化されればコンクリート構造物の診断が飛躍的に高度化される。

るが、現在橋梁調査で一般的に用いられている装置では部材厚さ20cmが実用上限界である。このため、東京大学等と連携し高出力X線源による検査技術の開発に取り組んでいる<sup>2)</sup>。

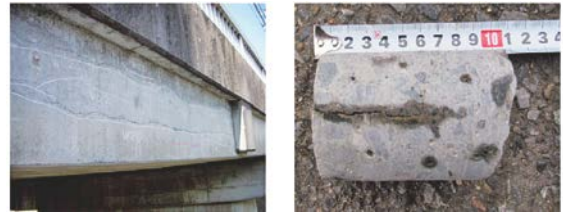
(a) 主桁側面 (b) コアのひび割れ状況  
写真-3 軸方向ひび割れが生じたPC橋

側面に幅1mmを超えるひび割れが全長にわたって生じていた。このため、(b)のようにコアによるひび割れ状況調査や荷重車による載荷試験を実施した。これらの調査に際し、技術交流会の会員に対して調査機会を提供した。ひび割れ深さ<sup>\*</sup>については、衝撃弾性波法であるiTECS法と広帯域超音波法の2種類の方法により測定された。これらの手法は、鋼球を打撃したときの衝撃波や探触子から発生した超音波がコンクリート中を伝達する際、ひび割れを回折するときの波形によりその深さを算出する方法である。

測定されたひび割れ深さを、コア削孔調査と併せ、表-1に示す。コア削孔調査においては、その幾つかはひび割れが途中で直径25mmの孔の範囲を外れている。その場合は表中の深さの数値の下に↑を付している。確認できた開口ひび割れの深さは52~58mmであり、非破壊検査により概ねその深さを捉えているといえる。なお、これは一つの測定結果であり、多様な状態での調査データを蓄積し、適用範囲や計測上の留意事項をまとめていく必要がある。

写真-3(a)に示すPCプレテン中空床版橋で、主桁

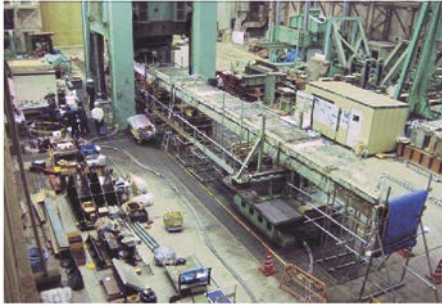
写真-4に示す撤去PC桁の載荷試験の際にも計測機会を提供した。レーザーを用いた変位計測、ひび割れ検知センサ、振動計測、全視野ひずみ計測が実施されている。これらの内、全視野ひずみ計測<sup>5)</sup>について紹介する。この手法は、載荷試験の際にカメラにより撮影したデジタル画像を処理することにより、計測範囲全体にわたって変形の大きさと方向を求めることが出来る解析手法である。カメラを2台設置してステレオ撮影することで3次元計測も可能である。載荷試験中に得られた最大ひずみ分布図の

写真-4 撤去桁の荷重試験

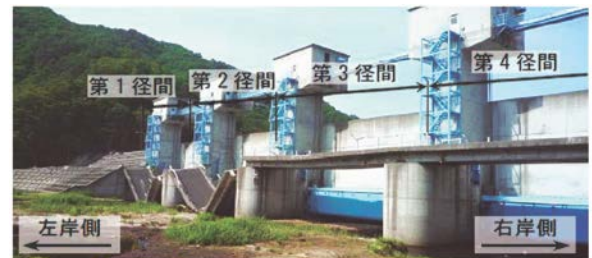
写真-5 普代水門管理橋

東日本大震災で発生した津波によって甚大な損傷を受けた普代水門管理橋(写真-5)を対象に、振動特性を計測した。4径間のうち、左岸側の2径間が落橋した。落橋を免れた第3径間では最大300mmの残留たわみが生じて、写真-6に示す様に地覆部の圧壊や多数の曲げひび割れが発生していた。第4径間においても80mmの残留たわみが生じていた。

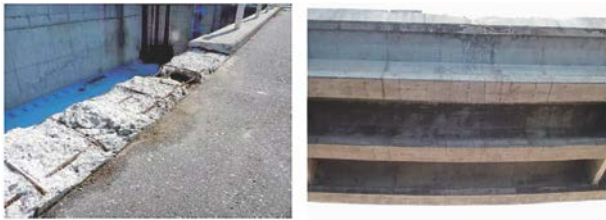
(a) 地覆部の圧壊 (b) 主桁に多数の曲げひび割れ  
写真-6 第3径間の損傷状況

して、第3径間では曲げ1次や3次で30%程度、第4径間では曲げ3次で20%程度低下していた。損傷状況写真が示すとおり、全ての主桁がコンクリート部材としての終局状態に達する程度の損傷であれば、振動特性により耐荷性能の低下を検知しうることが確認された。
