現地レポート

# サンドバック工による宮崎海岸の砂丘の保全対策

真鍋将一・下田勝典

Conservation measures of dunes in Miyazaki coast by a sand-pack method

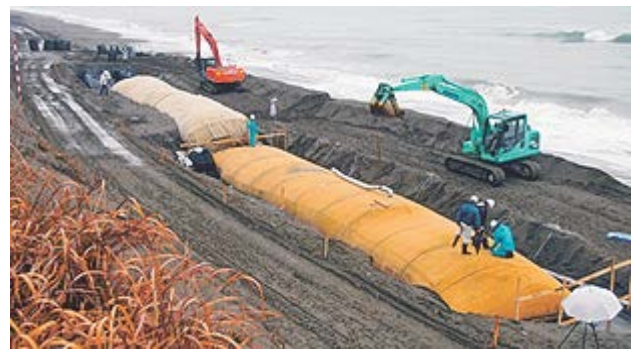
図-5 サンドバック設置状況(2012年3月、動物園東)

宮崎海岸での現地実験は2012年2月から翌年3月にかけて実施した(図-5)。サンドバックの諸元は、長さ約20m、幅約4.5m、高さ約1.5m、土砂充填後質量150~200t、ポリプロピレン製である。実験ではメーカー毎に2体ずつ用意して2段積み(もたれ構造)し、3列並べて設置した。敷高はいずれもT.P.+1.5mであった。

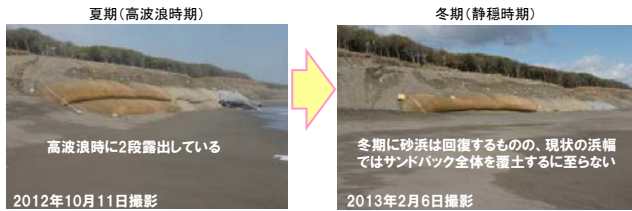
図-6 サンドバックの露出及び覆土(動物園東)

続いて9月30日には、台風17号による高波浪を直接の原因として下段まで露出した。その後10月3日には下段が一旦覆土された。1週間後の10月10日には下段が大規模に露出し、しばらくその状態が続いたが、11月14日には下段が再度覆土された。その後は冬季の静穏時期に入ったため、特段の変動はなかった(図-6)。

実験では上段までは覆土されなかったが、宮崎海岸の浜崖基部はT.P.+4.0m程度に収束することから、仮にサンドバック前面に十分な浜幅があったならば、上段天端高T.P.+4.5m近くまで埋没したのではないかと考えられる。一方で、現在は浜幅が狭小であることから、下段天端高T.P.+3.0m付近までの埋没が限界であったと考えられる。
