現地レポート

雲仙・普賢岳噴火災害から20年

佐藤保之

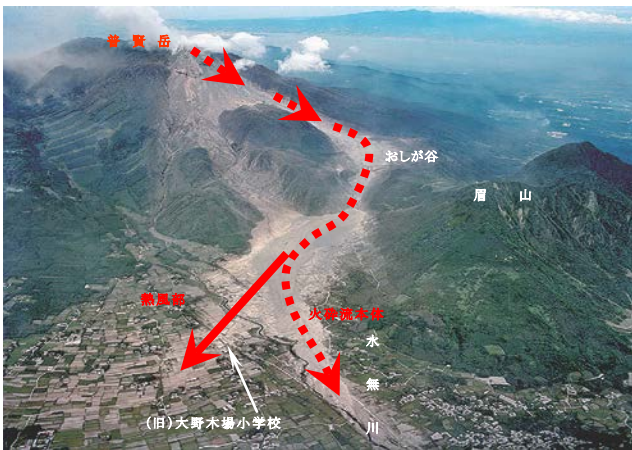
写真-1 雲仙・普賢岳における火砕流被害（平成3年）

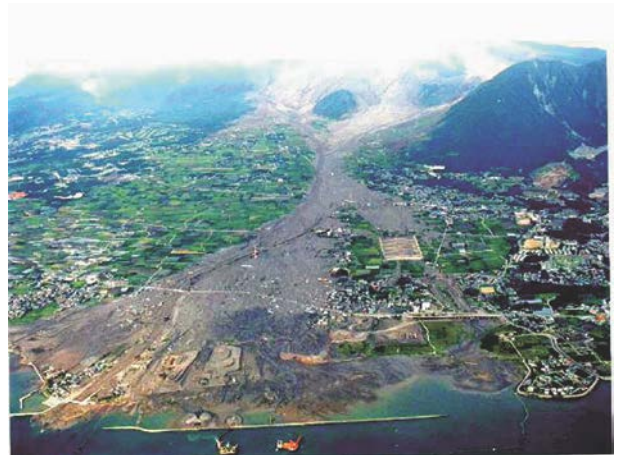
写真-2 雲仙・普賢岳における土石流被害（平成5年）

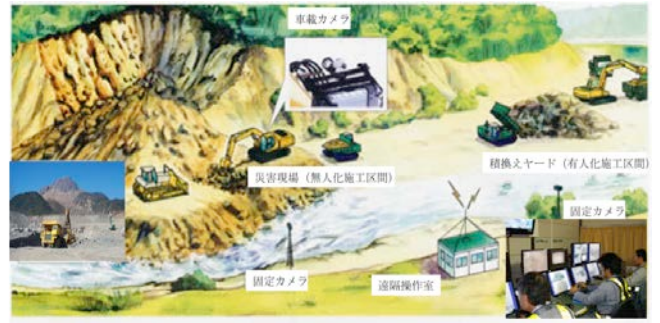
図-5 無人化施工概念図

無人化施工技術は開発当初、除石が主であったが、その後、無人化施工に適応したソイルセメント工法の開発により砂防堰堤等の構築が可能となった。

その後も、雲仙という継続的な無人化施工フィールドの中で、土木・機械・通信・情報処理等の技術を効果的に融合させ、「鋼製スリット堰堤の設置」、「出来形計測の自動化」、「光ファイバーを使用した超遠隔操作技術」などの技術開発を行い、これまでの無人化施工を飛躍的に発展させた「雲仙式」無人化施工を確立させた。

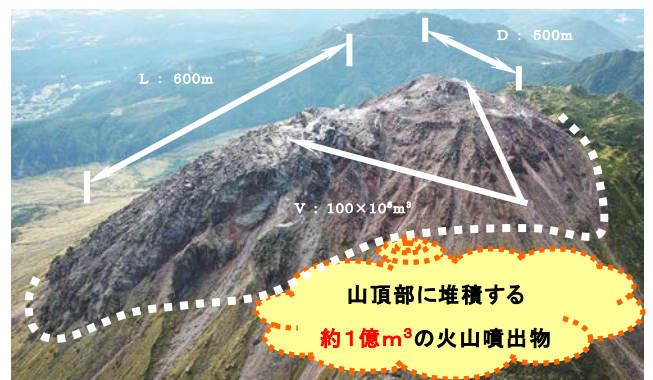
写真-5 雲仙普賢岳の溶岩ドーム（平成23年）

また、山頂には不安定で巨大な溶岩ドームがあり、その崩壊も懸念されている。

雲仙復興事務所では、溶岩ドームの監視を平成9年から継続しており、これまでの14年間で、南東方向に約1m移動していることが判明した。
