# 沖縄本島にみるリーフ海岸での開発と保全の姿

宇多高明・五十嵐竜行

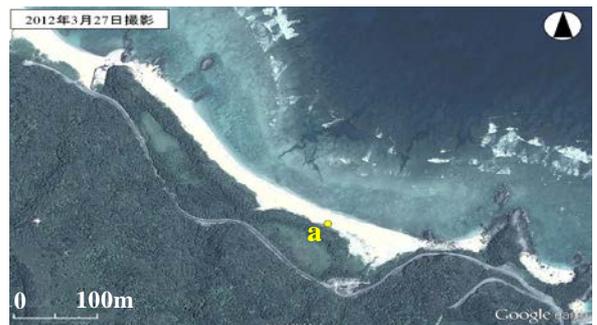
図-1 沖縄本島北端部に位置する奥海岸の衛星画像

沖縄本島北端に位置する辺戸岬の近傍にある奥海岸の衛星画像を図-1に示す。奥海岸ではリーフの発達が良好であるが、リーフが中央部で湾入しており、それに応じて汀線も凹状である。海岸線を東端の岬から見下ろすと、広いリーフの陸側端にリーフ起源の砂礫が堆積してきれいな砂浜が発達していた(図-2)。湾入汀線に対し岬の隣接部を除いて植生帯の外縁線もほぼ平行に伸びており、植生帯外縁線は同一標高で連なっているように見えた。図-1の点aでこの状況を撮影した写真を図-3に示す。後浜と背後地の境界にはアダンを主とする植生帯がほぼ一定標高を保って沿岸方向に連なっていた。

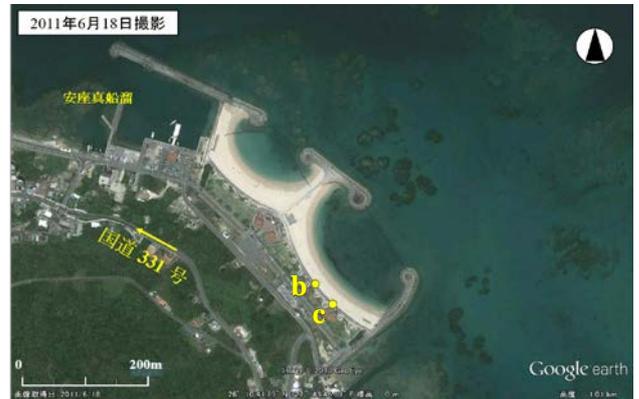
図-4 あざまサンサンビーチの衛星画像

沖縄本島南部の知念岬の北1.4kmにあつて太平洋を北東方向に望む場所には、あざまサンサンビーチの人工海浜が造られた(図-4)。この海岸では3基の突堤が伸ばされ、これらの施設により囲まれた区域で養浜が行われた。養浜後、突堤間では緩く湾曲した安定海浜が形成されていることから、この人工海浜では波による漂砂の制御は成功した。しかし北東風の作用時、養浜砂が背後地へ運ばれる飛砂の発生が課題となっていた。この海浜では、海浜と背後地の間に幅広い遊歩道が伸び、その海側端は緩傾斜

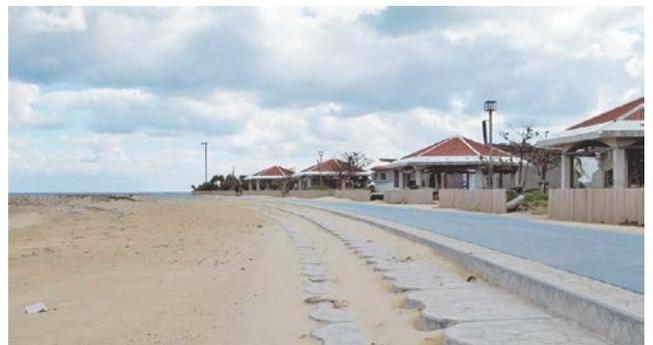
図-5 飛砂で埋まった緩傾斜護岸(あざまサンサンビーチ)

護岸で縁どられていた。この緩傾斜護岸上（図-4のb点）から南側を望むと、図-5のように遊歩道と海浜を分ける緩傾斜護岸のステップ上に飛砂が堆積してなだらかなスロープが形成され、また護岸と遊歩道の高さが同一のため、スロープを這い上がった飛砂は背後地へと容易に運ばれていた。図-6に示すように背後の施設への飛砂の侵入を防ぐために木製の堆砂垣は設置されてはいたが、木杭が隙間なく並べられた不透過構造であったために、飛砂は堆砂垣に沿って運ばれた後、堆砂垣の端部から公園内へと侵入していた（図-6：図-4の地点c）。海浜利用上の適性より沖縄では養浜砂として一般に細砂が用いられているが、波による細砂の流出は防止できたものの飛砂による海浜砂の流出に課題が残されていた。

あざまサンサンビーチに典型的な姿が見られたように、人工海浜において細砂を用いた養浜が行われるとしばしば著しい飛砂害が発生する。あざまサンサンビーチでは飛砂対策として木杭を用いた堆砂垣が設置されていたが、図-12の模式図に示した天然アダン林が透過性のために砂のトラップが起こると対照的に、その構造が不透過であり風速低減によって堆砂を促進する形状ではなかった。また、海浜と遊歩道間に段差もなく、なだらかなスロープとなっていたことも飛砂の助長要因の一つであった。このように、人工海浜の設計では、波による砂の流出防止には十分な配慮が行われるのに対し、海浜から背後地への飛砂については検討が不十分な例が多く、とくにアラハビーチでも見られたように（図-11参照）、都市公園の設計のように景観のみ重視して高木を配置した場合、事後の維持管理に多大な労力を要することになる。高木中心の公園植栽は水平線を望む景観は良好であるが、飛砂の抑制には効果的でないことを十分考慮し、海浜から背後地への飛砂の抑制が可能のように境界壁を必要な高さとするとともに、堆砂垣や植栽をも利用した飛砂対策を

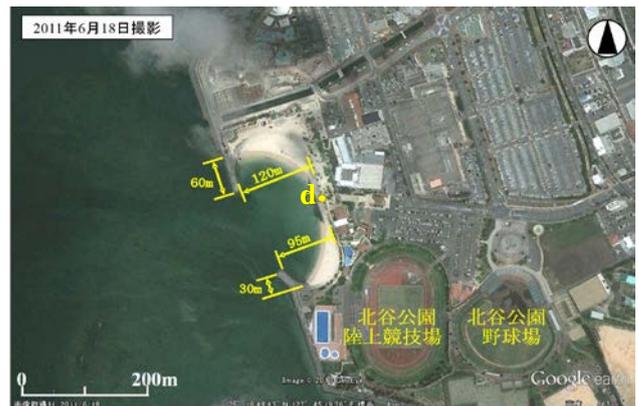
図-7 サンセットビーチの衛星画像

埋立地造成によって海岸線付近まで開発が進んだ地域では、埋め立てによって失われた自然海浜に代わり人工海浜が造成されることがしばしばある。この場合、用地が十分取れないため海浜が海側の狭い区域に押しやられ、結果的に初期海浜の安定性が失われた例が数多い。那覇の北東13kmに位置する北谷町サンセットビーチが実例のひとつである（図-7）。このビーチでは、南北両端に突堤が伸ばされ、それらの間で養浜が行われたが、両端の突堤による波の遮蔽効果が開口部中央で強く現れ、そこでは前浜が消失し、護岸が波に曝されていた。この人工海浜では、図-7に示すように北突堤は護岸線から120m沖で60mの突出長を有するのに対し、南突堤は95m沖で長さが30mと短い上、斜め沖向きに伸ばされたため波の遮蔽効果が北突堤に比べて弱いという特徴を有していた。人工海浜の汀線形状を比較すると、突堤によって養浜砂の流出は防止されているものの、両端の突堤による波の遮蔽効果が著しいため、中央部から両端方向への漂砂が生じた結果、中央部の護岸前浜では前浜が消失したと考えられる。海浜公園の中央部（図-7の点d）では図-8のようにブロック式の緩傾斜護岸があったが、前浜は全く存在せず、ブロックが波の打ち上げのため変色し、護岸沖には耐候性の大型土嚢が直線状に並べられていた。緩傾斜護岸への波の打ち上げが著しいために、波の打ち上げを軽減するために大型土嚢が設置されたことが明らかで、海水浴利用のため人工海浜が造成されたものの、造成後中央部での養浜砂が南北両方向に流出した結果護岸が露出し、海水浴のための

ビーチが消失したと考えられる。当初のポケットビーチの配置計画の検討が不十分であったと考えられる。

サンセットビーチのように両端部に突堤が伸ばされて波が遮蔽されると、両施設間の汀線は直線状の姿を保つことはできず湾曲した汀線が形成される。この場合、安定な3次元海浜形状はBGモデルなど<sup>1)</sup>により定量評価が可能となっている。その事例には、伊良部島の長山の浜での養浜計画検討の例<sup>2)</sup>がある。計画段階でのこの種の検討を十分行うことが整備後の問題の発生を防ぐこととなる。

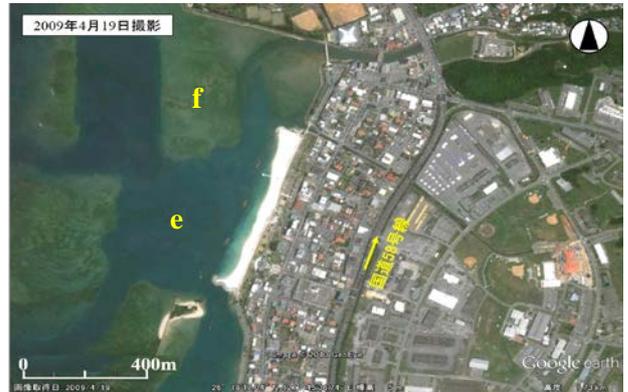
図-9 アラハビーチの衛星画像

北谷町のアラハビーチではリーフがよく発達していたが、米軍によりリーフが掘削され現況では海岸線近くまで深みが迫っている（図-9）。白く見える海浜が両端を長さ90mの突堤に挟まれた長さ600mのアラハビーチである。沖には掘削穴が黒く見える。海岸線付近まで埋め立てが行われ、その西側に人工ビーチが造られた。沖合の海底のeは掘削部分であるが、その北側には掘削されずに残されたリーフの浅瀬fが伸びている。図-9によると、現況の砂浜と侵食されて水面下に残された砂の堆積域が色調の違いから見て取れ、当初背後の護岸線と平行に養浜が行われたが、北向きの沿岸漂砂により人工海浜の南半分では汀線が後退し、北側では前進することにより背後の護岸線と斜行した汀線が形成されたと推察される。その理由として、人工海浜沖の南半分には深みeがある一方、北半分には浅いリーフfが残され、それが消波効果を発揮しているため、全体として南側で波高が高く、北側で低いという波高分布となり、結果として波の遮蔽域外（南側）から遮蔽域内（北側）への沿岸漂砂が誘起されたことが考えられる。この結果、南部では汀線が後退して海浜の沖端付近に浅い水域が形成される一方、北端の突堤先端付近では砂が深みへと急勾配をなして落ち込んだと推定できる。すなわち、埋立地の西縁に沿って海浜を造成する際、沿岸漂砂の作用が十分考慮されないまま計画が立てられたことが後に課題を残したと考えられる。

同様に、アラハビーチでは、海浜の中央以北にはリーフの浅瀬が残されているのに対し、南半分ではリーフの掘削が行われて深みが形成され、波浪場が南北非対称となったことが要因となって養浜砂の北向き移動が起り、北端の突堤先端付近から沖への落ち込みが起きていると推察された。このような場合についても上記数値モデルによる検討を当初から行うことが問題の発生を防ぐこととなる。

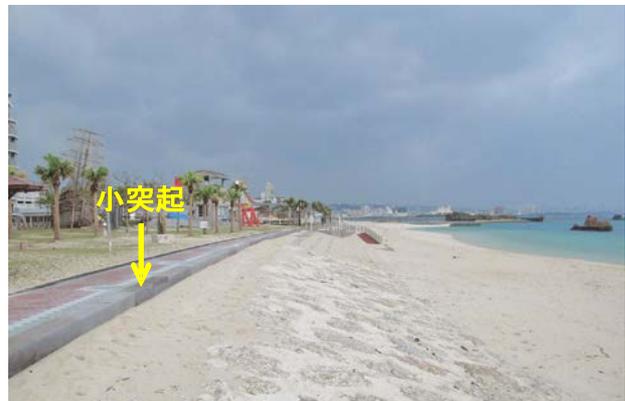
図-10 人工海浜背後の緩傾斜護岸と遊歩道（アラハビーチ）

一方、この人工海浜では、海浜背後には琉球石灰岩を用いた勾配1/5の平滑なり面を有する緩傾斜護岸が造られており、その天端には高さ30cmの突起があるのみであった（図-10, 11）。突起の高さが低く、不透過構造のため飛砂は突起を容易に飛び越え遊歩道内へと侵入していた。遊歩道の陸側には都市公園が広がっており、そこには亜熱帯の景観を作り出すためにヤシの植栽があった（図-11参照）。しかし高木では地面付近の風は弱まることなしに内陸へと吹き込み、その際飛砂を発生させていた。すなわち、アラハビーチでは公園から望む海の景観を重視した設計がなされたがゆえに、海浜から公園内へと吹き上がる飛砂を防ぐことができていないことが分かった。

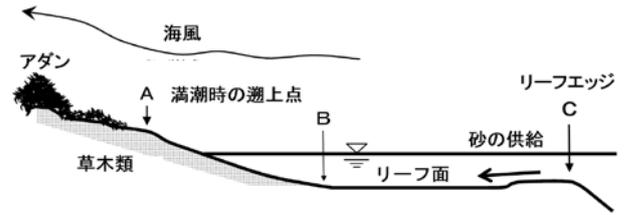
図-12 リーフ海岸の縦断形の模式図

奥海岸の事例のみならず沖縄本島南端にある糸満市の米須海岸など、沖縄本島にはサンゴ礁海岸の自然地形がよく残されている場所が数多くある。これらの海岸では、図-12の模式図に示すように、陸側端はアダン林で覆われており、植生密度が高いため海風はアダン林によって弱められ、内陸への飛砂や飛沫塩分の飛来は抑制されている。アダン林の前面には草木類が繁茂し、満潮時の遡上点は海浜中央の点A付近にあるので、通常時には草木類の生育地まで波は遡上しない。AB間は海浜であり、そこには海岸ごとに有限量の砂が堆積している。したがってこの砂の除去は侵食原因となるし、またサンゴ砂は沖合のリーフエッジ付近（C）から供給されるものであるがゆえに、砂の発生源付近の改変やリーフ面上での岸向き漂砂を阻害する行為を避けることが海浜の安定性を保つ上で大事である。リーフ海岸では沖合のサンゴ礁、砂浜および陸域の植生が有機的に結びついているので、それらのバランスを極力崩さないようにする視点を持つことが大事である。

行うことが現実的である。景観と飛砂害とはtrade-offの関係にあることを十分注意し、図-12に示したように密生したアダン林の植栽を用い、景観はある程度損なわれるとしても飛砂対策が恒常的に必要となることを避けることが有効である。
