合理的な鋼道路橋塗替塗装計画の立案

田口 仁・中野正則・安波博道・五島孝行・中島和俊

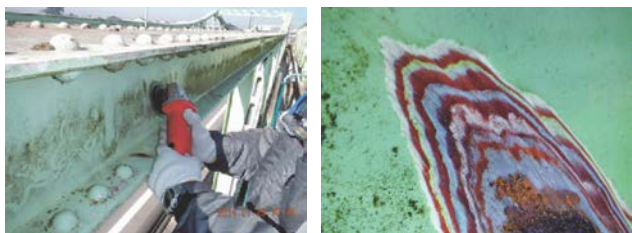
写真-2 塗膜の切削状況と切削後の塗膜構成
検知管法で補完した。

付着力試験はアドヒージョン試験により垂直引張力を測定した。塗膜分析は、現塗膜の構成等を把握するために行うもので、膜厚計による塗膜厚の測定と、塗膜の切削による塗膜構成の確認（写真-2）を行った。なお、耐候性鋼橋梁ではセロテープ試験により表面に生成した錆の状態を観察した。付着塩分量測定では基本的に電導度法により行い、一部についてガーゼ拭き取り塩素イオン

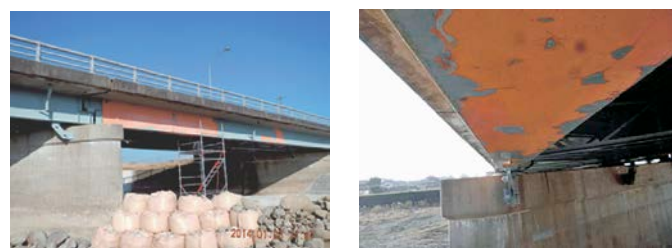
写真-3 塗膜のはく離の状況（A橋）

この橋梁は、建設（1965年）後49年経過し、その間3回（そのうち2回は1987年、2001年）の塗替えを行っているが、2012年の定期点検では見られなかった広範囲にわたる異常な塗膜のはく離が今回の診断で確認された（写真-3）。このはく離は、特に第3径間のウェブや下フランジ下面等に発生しており、建設時の下塗り塗装とその上の層との界面で発生している。その原因は、建設時の塗装材料の品質や施工の影響の他、塗り重ねによる塗装厚増大や最近の塗替え塗装の浸透の影響、

河川からの水分の蒸発や結露の影響等が考えられるが、詳細は不明である。なお、今後既存塗膜に塗り重ねると、さらに塗装厚が増大しはかれるリスクが高まると考えられ、また、はく離した部分に残存する鉛丹は紫外線に弱いことから、そのままでは今後劣化が進行する恐れがある。

一方、桁端部では、伸縮継手からの漏水により支承やその付近の下フランジ等にわずかな錆が見られた。

以上より、第3径間は桁端部（1m程度。橋脚部を含む）と中間部の両外桁の外側のみをRc-Ⅰで塗替え、第1、第2径間は、多少の塗膜のはく離はあるが美観上問題がないことから、当面はそのまま（塗替えなし）で経過観察とし、桁端部のみRc-Ⅰで塗替え、全体の塗替時期は3年以内とすることを提案した。なお、塗替えを行わない部分は、ワッペン式暴露試験によるモニタリングで塗装環境を把握しつつ今後の塗膜の劣化や錆の進行状況などを調査するとともに、劣化原因については顕微鏡を用いた詳細調査等を行うものとした。

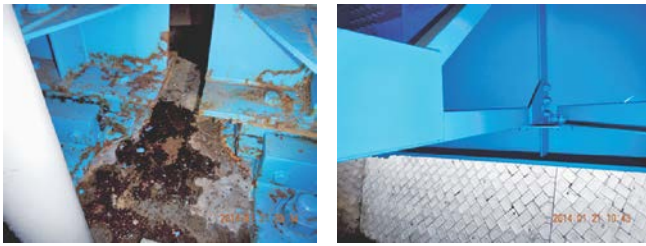
写真-4 桁端部の腐食、塗膜劣化（左）と中間部の状況（右、健全）（B橋）

この橋梁は建設（1985年）から29年経過し、その間1回、2007年にRc-Ⅲで塗替えられており、中間部の塗膜は概ね健全であるが、橋台や橋脚の桁端部では一部の桁で伸縮装置からの漏水により、桁端部のフランジに腐食やウェブに塗膜のはく離が発生していた（写真-4）。腐食の原因は漏水とともに、前回塗替時の除錆が不十分であった可能性があるため、将来的な維持管理を考えると、桁端部は、より耐久性の高い塗装仕様で塗り替える必要がある。

このため、桁端部（橋脚部を含む）のみRc-Ⅰでの塗替を推奨し、塗替時期は腐食があることから早急（3年以内）に行うこととした。なお、中間部においてはワッペン式暴露試験によるモニタリング調査を行い、その結果、腐食の進行次第では、次回に中間部はRc-Ⅲでの塗替を行う塗装仕

様（塗分け）に移行することも考えられる。また、伸縮装置は非排水型であるが長さが不足し漏水があるため、取替または補修することを提案した。

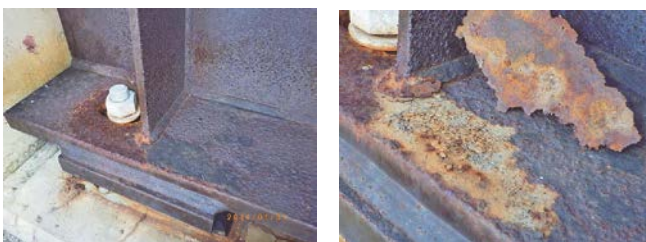
写真-5 桁端部の損傷状況（C橋）

この橋梁は、日本海側の海岸線から約2kmの位置に架橋された耐候性鋼橋梁で表面処理剤（保護性さび生成促進処理剤）が塗布されているが、建設後10年を経た現時点でも表面処理剤がほぼ残存した外観を呈しており、保護性さびの有無は確認できなかった。なお、内桁側の下フランジ上面では比較的高い付着塩分量であった。

また、前回の定期点検ではA1橋台上G2桁に層状さびが生じているとされたが、層状にはく離していたのは表面処理剤であった（写真-5）。同様のはく離は内桁側下フランジ上面で垂直補剛材の下端付近に頻発しており、はく離した表面処理剤の下では粗いうろこ状さびが生じ、保護性さびの生成とは言い難い状況であることから、今後の腐食損傷の進行を予測できないと考えられる。

したがって、外観による保護性さびの評価が困

難なことから、表面処理剤の性能発現の確認のためには、非破壊による検査法を確立し対応する必要があるとした。なお、層状にはく離する表面処理剤は被膜下に飛来塩分や水分を保持し鋼材へ悪影響を及ぼすため早急に除去することや、桁端部の定期的な塗替を提案した。
