平成26年2月関東甲信地方の大雪に伴う雪崩の特徴

松下拓樹・池田慎二・秋山一弥

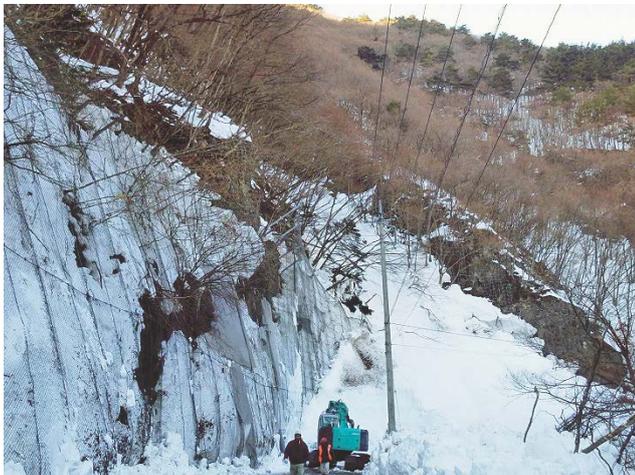
写真-1 雪崩の発生状況（山梨県甲府市）

平成26年（2014年）2月13日から16日にかけて本州の南岸を発達しながら進んだ低気圧の影響により、関東甲信地方と東北地方で記録的な大雪となり¹⁾、交通や物流に障害が生じて多くの集落が孤立するなどの被害となった²⁾。特に、各地で雪崩が発生し（写真-1）、山梨県、東京都、埼玉県では雪崩によって人家など建築物が破損する被害が8件発生した³⁾。
