フィリピン中部にあるBoracay島の White Beachの侵食状況調査

宇多高明・伊達文美

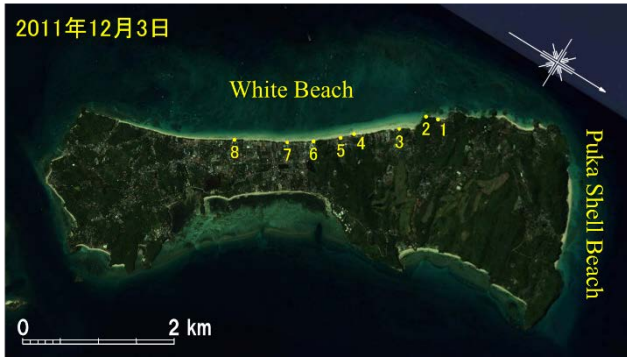
図-3 White BeachとPuka Shell Beachの位置

は図-2に示したように coral reefが発達し、White Beach 沖でのリーフ幅は1.4kmにも達する。また、White Beachは北部で浜幅が広く、南向きに浜幅が狭まる。図-3には次節で述べる現地調査地点をSt.1～St.8で示す。

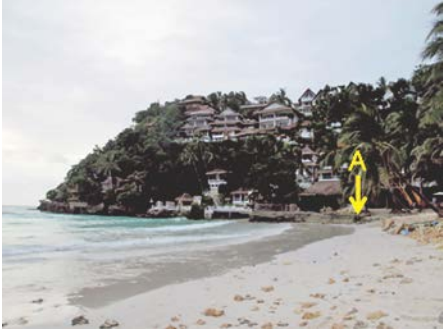
写真-1 ポケットビーチ北端 (St.1)

現地踏査は、White Beachの北端部から南向きに移動しつつ行った。White Beachの北側には長さ280mの小規模なポケットビーチがある。その北端には岬が突出している。この岬南側のSt.1から岬を望んだのが写真-1である。この付近では汀線が岬の先端より約100m奥まった地点から南側へと伸びていた。写真-1の右端の矢印Aでは背後のホテルを守る護岸の南側隣接部が侵食され、ホテルの前庭まで侵食が迫ったために、多数の土嚢が設置されていた（写真-2）。また護岸変色部の高さが海浜上0.8mにあったことから、最近砂浜の高さが減少したことが明らかである。その南側隣接部では侵食が進んだため木柵が造られ多数の石が並べられていた。しかしSt.1から南側を望むと写真-3に示すように比較的安定した砂浜が続く、St.1の南170mのSt.2では突出した岩が沿岸漂砂の流出を抑制していたため、その上手側の汀線は安定していた（写真-4参照）。

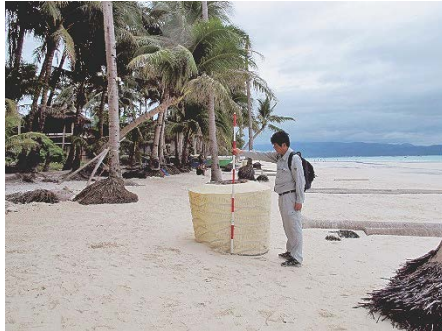
写真-5 露出したマンホール (St.3)

しかしながらこの岩を南側に回り込んだSt.3では再び侵食傾向となり、侵食により砂浜に埋められていた下水管のマンホールが写真-5のように大きく露出していた。マンホールの露出高は0.8mであった。さらに、マンホールの陸側には高床式の家があったが、建築物を支える柱の基部が0.4m低下したために、柱の基部がコンクリートで固められていた（写真-6）。住人への聞き取り調査によれば、過去には砂浜が広く家屋の海側に

Boracay島のWhite Beachでは、その北側にあるポケットビーチの北部で侵食が進む一方、ポケットビーチの南部では突出した岩があるため汀線は安定であった。しかし突出した岩を南側に回り込んだWhite Beachでは地中に埋められていた下水管のマンホールが高さ0.8m露出していたことから北端部では侵食が進んできたことが分かった。またSt.4に位置する岩礁では、その北側海浜が広いのに対し、南側直近ではフック状汀線が形成されており、またその陸側の護岸前面には比高0.7mの浜崖が形成されていた。このように岩礁の南側でも侵食が著しかったことから、White Beachでは南東向きの沿岸漂砂により侵食が進んだと推定される。一方、侵食が著しい区間は、北端から1.5km南側のSt.6までであり、ここより南側では安定した海浜が広がっていた。侵食がポケットビーチ全域で進んだのであれば、高波浪の作用により冲向きに砂が運ばれたためと考えることができるが、White Beachの侵食はその北側半分で著しいことから、侵食原因は北側半分の汀線に対して入射波が右回りの方向から斜め入射したことによると推定される。当地ではリーフの掘削や防波堤などの人工構造物の建設は行われていないので、侵食原因を人為改変に求めることはでき

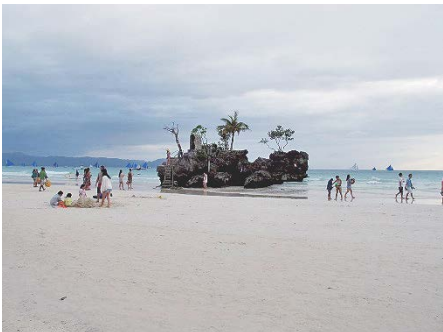
写真-7 汀線近くにある岩礁 (St.4)

突出した岩（St.2）の南東940mのSt.4には汀線付近に小さな岩礁がある。この岩礁を北側から望んだのが写真-7である。その高さは約2m、岸沖方向の長さは約64mであって、頂部にはココナツヤシが生育可能な空間を有していた。岩礁の周辺には粒径0.1mm程度の細砂が堆積し、1/50程度の緩勾配の砂浜が広がっていた。汀線付近にかなり規模の大きな岩礁があれば、その周辺では突堤と同様岩礁が沿岸漂砂を阻止するから、岩礁を境として南北で非対称な海浜地形が観察されるはずである。このことから岩礁周辺の海浜状況を注意深く観察した。まず、岩礁の南側に回り込んで岩礁を北向きに望んだのが写真-8である。岩礁の北側で撮影した写真-7では砂浜が広がったのに対し、岩礁の南側直近では汀線がフック状に後退し前浜が狭まっていた。これより写真-7に示した岩礁が南向きの沿岸漂砂を部分的に阻止し、このため岩礁の南側隣接部で侵食が進んでいることが明らかになった。そこで同じSt.4付近で海岸線状況を観察したところ、写真-9のように護岸の基礎が0.7m露出しており、この付近では確かに侵食が進んでいることが確認された。侵食が進んだことは、護岸基礎の露出だけでなく観測者背後に見える階段の最下段（矢印B）と砂浜地盤面の落差が大きくなったために、別の仮設階段が取り付けられていたことからも明らかである。

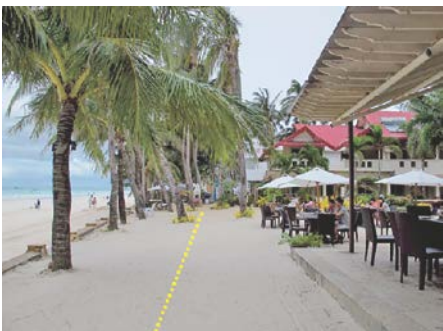
写真-10 護岸のセットバック線

写真-10は、護岸背後のホテルの前庭とレストランの状況を示す。前庭の幅は5m程度しかないが、この前庭を守る護岸前面の海浜地盤高が写真-9のように大きく低下したために、海岸管理者は図中破線で示すように前面の護岸を取り壊し、前庭のほぼ1/2まで防護ラインをセットバックする計画を立て、工事が着工寸前であった。しかし護岸のセットバックが侵食対策として有効かどうかは不明であった。侵食はこのホテルの南隣でも進んでおり、写真-11のように比高0.9mの浜崖が家屋の直前まで迫っており、後浜がほとんどなく海浜利用がほとんどできない状態であった。

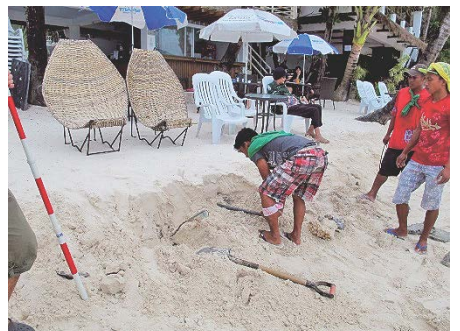
写真-12 鉄筋の再露出 (St.5)

St.4の南190mのSt.5ではホテル敷地が護岸で守られていたが、海岸管理者は護岸の反射波が侵食を招いたと即断して護岸の撤去を行い、その上に盛り土を行った。しかし護岸の下部が撤去され

ないまま盛り土が行われたため、再び侵食が進んだとき護岸を補強するために使われていた鉄筋が砂浜に現れ、海浜利用者が怪我をする危険性が増した。このためSt.5では盛り土を掘削し、その中に残された鉄筋の除去工事が行われていた（写真-12）。写真-13は同じくSt.6での浜崖形成状況を示す。ここでも比高0.5mの浜崖が形成されたため、浜崖に沿って応急的に土嚢が設置されていた。しかしながら、このような後浜での浜崖形成と対照的に汀線付近は緩勾配の海浜であった。

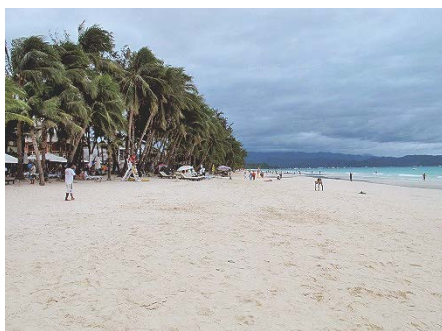
写真-14 ほぼ安定な海浜 (St.7)

以上に述べたように、侵食は北端部から写真-7に示した岩礁の南560mのSt.6までの区域で進んでいたが、岩礁の南920mに位置するSt.7付近からは浜崖は形成されておらず広い前浜があった（写真-14）。さらに南側のSt.8では、ココナツヤシとアダンの樹木が密生しており、その前面の海浜も広いことからWhite Beachの南部は安定していることが分かった。
