超高力ボルトの鋼道路橋への適用性に関する実験

横井芳輝・水口知樹・玉越隆史

Experimental Study of Super-High-Strength Bolts Application for Bridges

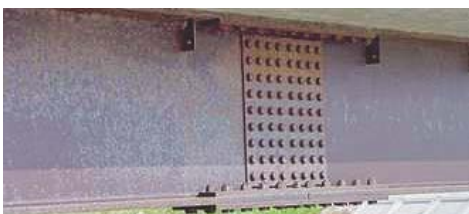
写真-1 主桁の継手部

鋼道路橋の架設における鋼材の連結は、溶接による他、高力ボルトを用いた**摩擦接合継手**^{*}（写真-1）が多く用いられている。ボルトによる接合は、高い強度を有するボルトを用いるほど、少ない本数で大きな連結力が得られるために継手部の小型化、施工数量の削減等、道路橋の建設時及び補修・補強時におけるコスト縮減につながる。

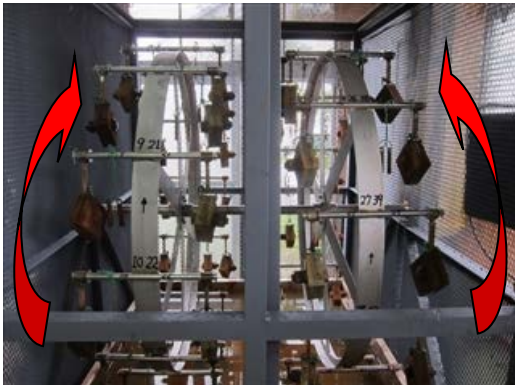
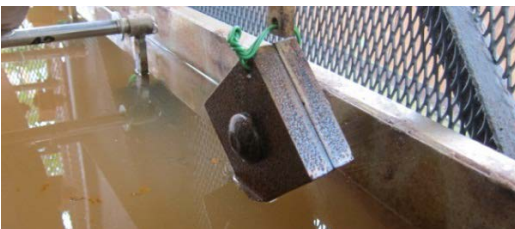
写真-2 腐食促進試験

実際の道路橋での使用環境により近い状態を再現して耐遅れ破壊性能の評価を行うために、板厚22mmの鋼板を2枚重ねたものを超高力ボルトにより締め付けたものを供試体とし、観覧車式の装置で繰り返し塩水に漬ける腐食促進試験を行った。供試体は、常温管理された室内で回転しながら装置下方の3.5%食塩水への浸漬と引上げ乾燥を1時間に1回転（10分浸漬）の頻度で繰り返される（写真-2）。

(a) 腐食促進試験状況

(b) 供試体浸漬状況

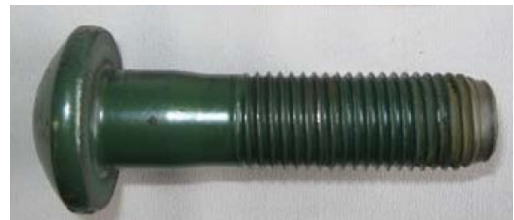
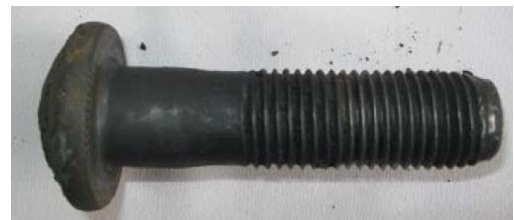
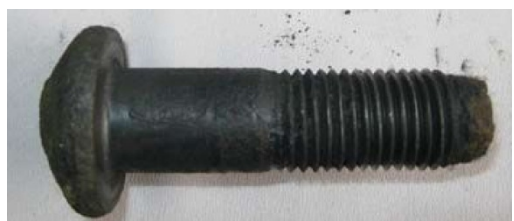
写真-3 腐食促進試験2年後の各ボルトの状態

試験開始2年後のボルトの状態の例を写真-3に示す。裸使用のS14Tでは、防せい処理した場合には見られないボルト頭の表裏両側のさびが生じており、これは裸使用のS10Tも概ね同様である。

これより、裸仕様ではボルト頭部と鋼板の隙間などから水等の腐食因子が侵入しやすいのに対して、防せい処理は、腐食因子の侵入を抑制する効果が期待できるものと考えられ、裸仕様より侵入水素量も低く抑えられるものと考えられる。

(a) S14T (防せい処理)

(b) S14T (裸仕様)

(c) S10T (裸仕様)

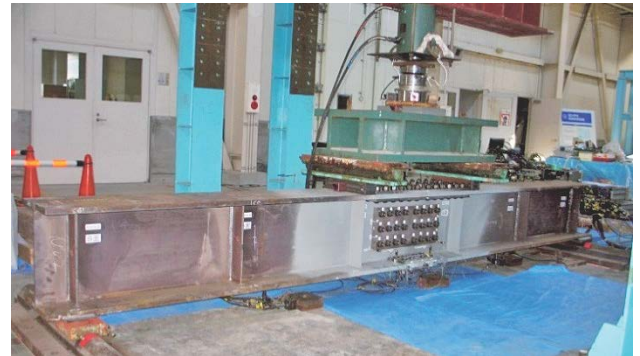
写真-4 桁曲げ試験の载荷状況

連結部の組立、超高力ボルトS14Tの締付等の施工要領は標準すべり試験と同様とし、荷重は単調载荷とする。接合面処理は道路橋示方書に規定された無機ジンクリッチペイントとする（写真-4）。ボルト孔周辺の合計塗膜厚は、一部で250 μm と、道路橋示方書で規定された上限値200 μm を超過した箇所があったものの、最小値に着目すると、下限値である100 μm を下回る箇所はなく、すべり係数に大きな影響はなかったと推定される。
