# 浸透性コンクリート保護材の塩害抑制効果確認暴露試験報告 (1年経過後)

大田孝二・平林克己

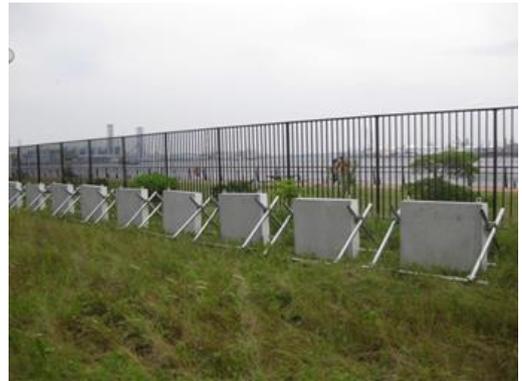
写真-1 暴露試験状況

暴露試験は首都高速道路(株)（以下「首都高(株)」という。）所有の換気塔施設内の緑地エリアで海岸から約100mの位置において実施している。暴露状況を写真-1（奥が東側の東京湾）に示す。供試体の周面（4面）は防水用樹脂で被覆し、残る2面に保護材を塗布した。

冬期に実施する塩水噴霧は、供試体の両面に施すこととしているが、コア採取は、西側(写真-1の左側)から材厚（150mm）の半分程度までとし、東面は今後、評価対象項目の追加の可能性に対応するため、塩水噴霧以外、手を加えていない。

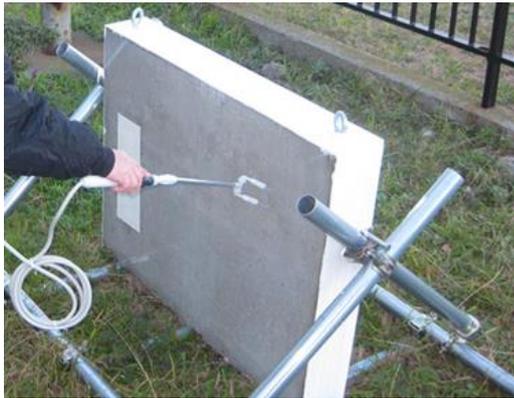
写真-2 塩水噴霧の状況

塩水の噴霧状況を写真-2に示す。暴露試験体は各メーカーの塗布供試体である8体のほかに、比較のために無塗布試験体1体を加えた。

塩水は首都高(株)が実際に路面に散布する凍結防止剤と同じ濃度の塩化ナトリウム水溶液である。噴霧量は暴露面両面に十分噴霧できる量として首都高(株)の立会の上、決定した。路面に散布された凍結防止剤が車両の通過で跳ねて壁高欄に付着することを想定し、同じ濃度の塩水を供試体に直接噴霧した。

なおコア採取痕は、無収縮モルタルで埋戻した後、表面を防水用樹脂で被覆（写真-2では初期値用コア採取位置の被覆痕が見られる）し、コア採取位置からの水等外来因子の浸入を抑制した。
