現地レポート：頻発する大規模土砂災害に挑む

# 岩手・宮城内陸地震における河道閉塞対応

土田恒年

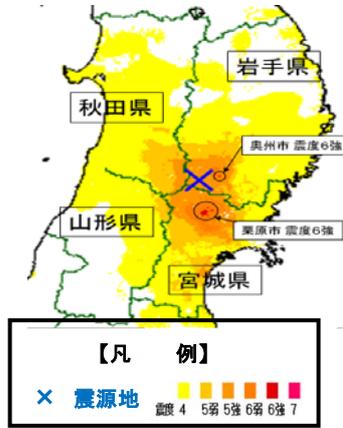
図-1 震源と震度

平成20年6月14日8時43分、岩手内陸南部を震源とするM7.2の地震が発生し、岩手県奥州市と宮城県栗原市において最大震度6強の揺れを観測した(図-1)。

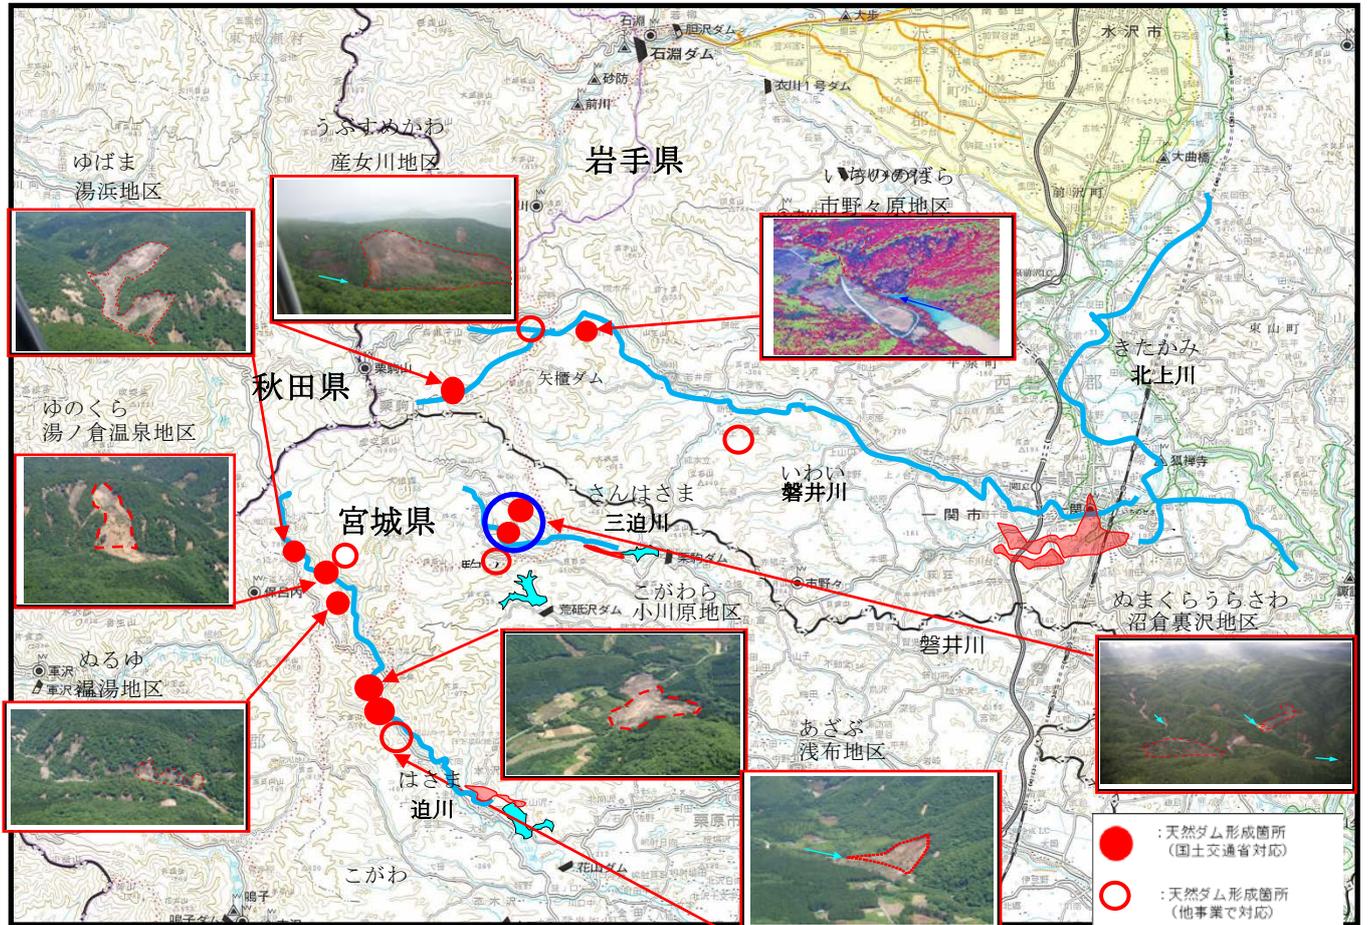
図-2 国土交通省が緊急対応を実施した8地区9箇所の天然ダム位置図

4箇所しか河道閉塞箇所が確認できなかったが、その後砂防専門家などによって継続して調査を実施した結果、19日には15箇所の河道閉塞を確認した<sup>1)</sup>(図-2, 写真-1, 2)。

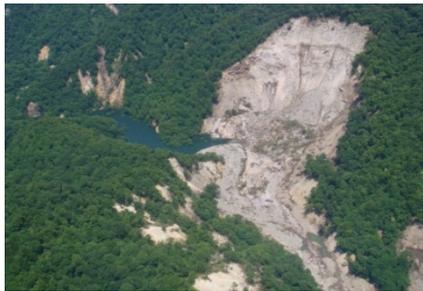
写真-3 栗原市湯浜地区の河道閉塞

河道閉塞(写真-3)については、決壊等により下流に及ぼす被害を予測して的確な対策を講ずる必要があるため、それぞれの箇所について、越流までの時間、越流等による決壊の可能性、決壊した場合の

道閉塞の延長・幅・高さ、浸透や浸食に影響する土質等を計測・評価するため、東北地方整備局、国土技術政策総合研究所、土木研究所がそれぞれ役割を分担して調査した。

各河道閉塞の対策方針を決定するため、国土技術政策総合研究所の指導を受けて実施した危険度評価に基づき、15箇所のうち7箇所については湛水による漏水や越流により河道閉塞土砂の決壊の可能性が高く、可及的速やかに緊急対応を実施し下流氾濫による影響を低減させる、5箇所については決壊の切迫性は小さいものの今後の降雨に伴う土砂の流出に備え下流で待ち受け施設を確保する、3箇所については既に自然的な流路が形成されている等決壊の危険性が低いと評価した。

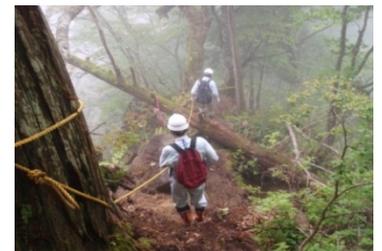
写真-4 山間部の河道閉塞箇所へのアプローチ

河道閉塞の緊急対応の基本は、二次災害を防止するために河道堆積土砂を決壊させない、もしくは土砂が流出しても下流で捕捉することである。9箇所の河道閉塞箇所への対応は、それぞれの箇所の決壊の切迫性や現場へのアクセスの容易さ(写真-4, 5)、

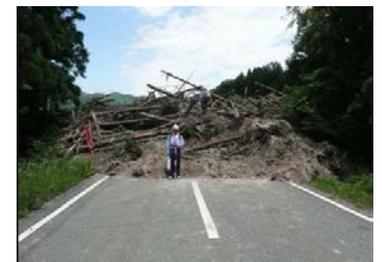
写真-5 至る所で寸断された道路

想定されるが、山間部にあるため現場へのアクセスが第一義的な対応となり、早期の対応が非常に困難である。(湯ノ倉温泉地区、湯浜地区、沼倉裏沢地区)

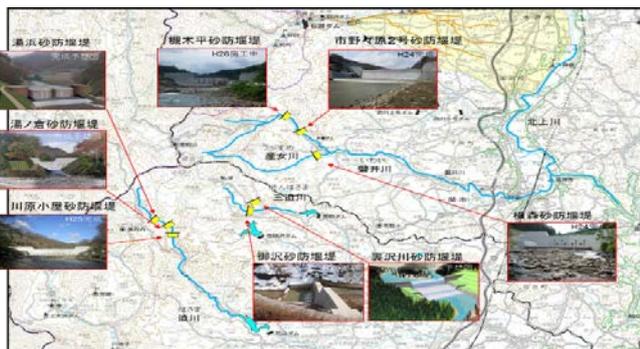
図-3 直轄特定緊急砂防事業箇所

河道閉塞の緊急対応に続き、更なる対策として河道閉塞土砂の根足の安定や土石流発生時の土砂の捕捉を目的として砂防堰堤の設置を恒久対策に位置づけた。平成 21 年度に創設された「直轄特定緊急砂防事業」により、恒久対策に着手。栗駒山麓の 8 箇所において砂防堰堤の整備を進めた(図-3, 写真-16)。

「直轄特定緊急砂防事業」では迅速な施設整備を推進するため、概ね 5 年による整備期間で集中的な投資を行い、河道閉塞対策を進めることとした。しかしながら、栗駒山麓は豪雪地帯であるため年間の工事稼働日数が制限され、当初から進入路の確

また、度重なる出水による被災なども受け、非常に困難な対策工事を余儀なくされたことより、着工より 7 年が経過した現在、7 地区の砂防堰堤工事が完了し、全ての対策が終了するのは平成 28 年度の予定である。
