機械設備の状態監視保全技術の現場適用

上野仁士・藤野健一・平地一典

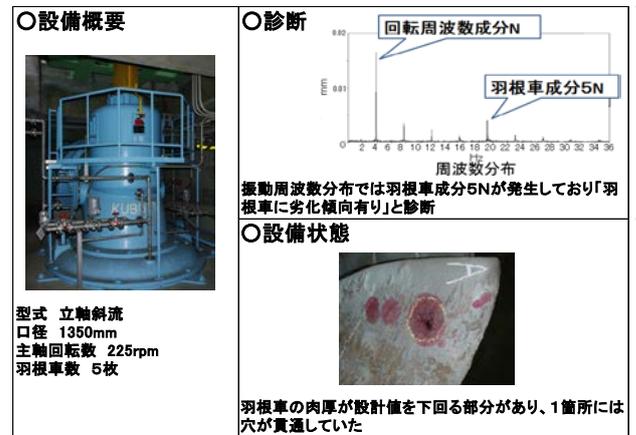
図-1 羽根車摩耗発見例

発生周波数と発生原因を表-1に、振動法による代表的な診断例を図-1、2に再掲する。

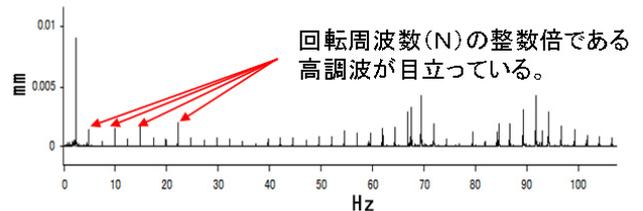
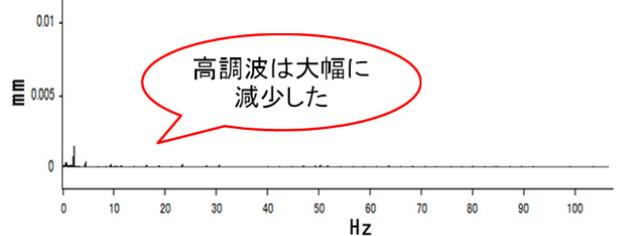
図-3 整備前後の周波数分析 (x方向)

横軸の特有と推定される高調波について、検証するため、横軸ポンプ(口径 1500mm, 羽根 5, 主軸回転 140rpm)の整備前後の振動波形の周波数を分析した。その結果を図-3に示す。

整備前の振動波形では回転周波数(N)の整数倍である高調波が目立っているが、整備後の振動波形では、高調波が大幅に減少したことがわかった。

これは一例だが、他の横軸ポンプでも同様の傾向があることが確認されている。以上より、横軸ポンプにおいても設備の状態が健全であれば、高調波があまり出現しないことがわかり、立軸と同様の診断が可能であることが確認された。

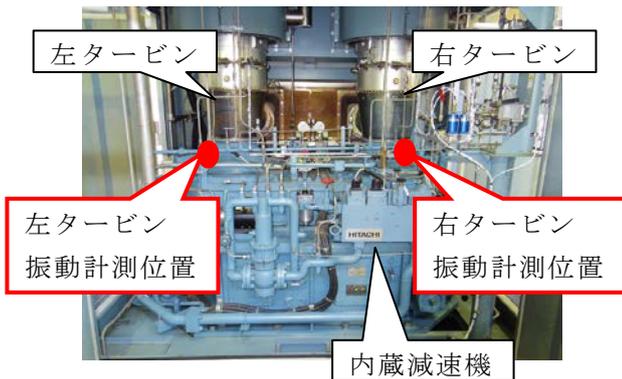
写真-1 立2軸ガスタービンエンジン

計測箇所は、ガスタービンエンジンの構造図により軸受位置を確認してその近傍としている。ガスタービンエンジンの代表例と計測箇所を写真-1に示す。

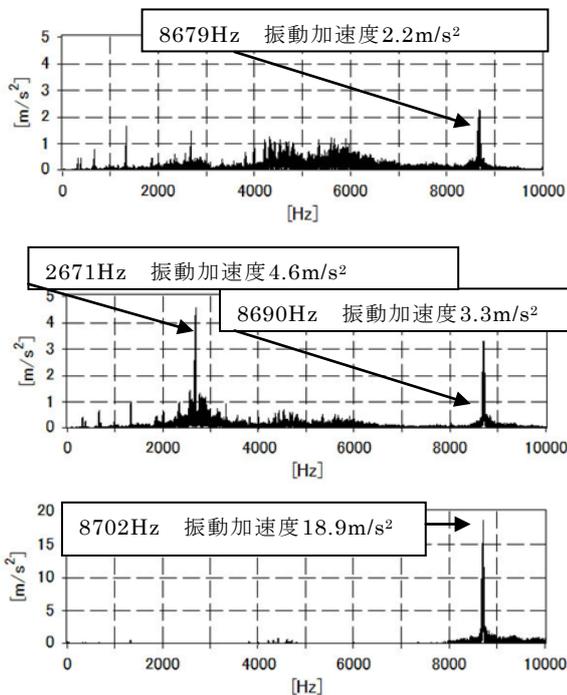
図-4 ガスタービンエンジンの振動周波数分布 (上: 軸方向 中: 垂直方向 下: 横方向)

代表例として、横軸タービン(機関出力 330kW(449ps), 回転数 39,840rpm(664Hz))における振動計測結果を図-4に示す。

わかる。圧縮機の異常時にはこの周波数の波高変化が予想されること、特に横方向ではこの周波数が支配的であり、波高変化が振動値に大きく影響すると考えられることから、振動計測による異常兆候把握は可能と考える。

この例では、計測方向により若干の違いはあるが、特に 8700Hz 近傍の周波数が卓越している。

これは回転周波数 664Hz×圧縮機羽根数 13 枚 = 8632Hz に近似しており、このガスタービンエンジンの特徴的な周波数が計測されていることが

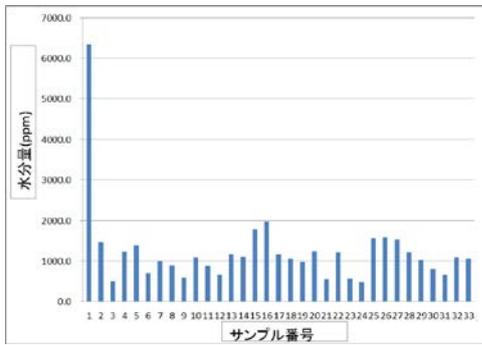
図-5 水分量分析結果

性状分析は、一般的な分析項目である、動粘度、酸価、塩基価、水分量、不溶解分について調査した。その中で特徴的なこととして、特にディーゼル原動機的水分量が高めに推移していることが確認された。平成 25 年度に調査した 33 台のディーゼル原動機的水分量を図-5に示す。

一般に原動機の潤滑油にとって最も劣悪な運転条件は、短時間の低負荷運転と言われている。これは、短時間の運転では、燃焼で発生した水分が熱量不足により完全に蒸発しきらず機関内に残留し潤滑油中に混入するためである。

水分量が多くなると、設備内の発錆や潤滑不良（油膜切れ）、潤滑油の酸化促進の原因となる。一般にはディーゼル原動機の潤滑油監視項目には水分量は重要視されていないが、排水機場ポンプ設備においては重要な監視項目であるといえる。

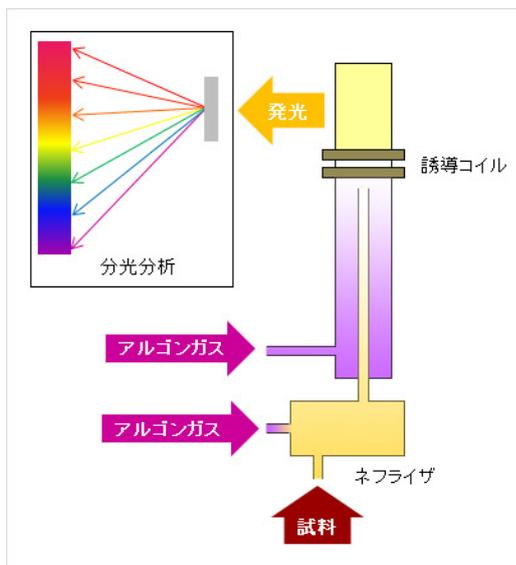
図-6 SOAP法 概念図

SOAP法は、元素毎に発光スペクトルが異なることを利用した分析法である。ネフライザ（霧化器）によりアルゴンガスと混合された分析用潤滑油が、高周波誘導コイルによるプラズマ化で熱エネルギーを受けて発光する。それを分光分析することによって試料内に含有される金属元素成分とその濃度を測定して摩耗損傷箇所を推定する方法である。概念図を図-6に示す。

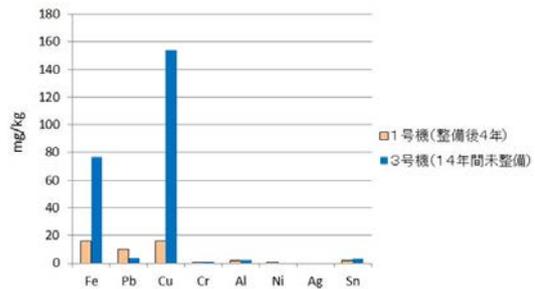
図-7 SOAP法比較

SOAP法の適用性については、同一機場、同一仕様で整備年次の異なる1号機（整備後4年の状態）と3号機（14年未整備状態）の比較を行ったところ、図-7に示すように、鉄や銅といった摩耗すると増大する成分は、より長期にわたり継続使用している3号機の方が多く検出されていることが確認され、排水機場ポンプ設備でも、含有元素の変化を見て機械のコンディションを予測する事が可能であることが示されている。

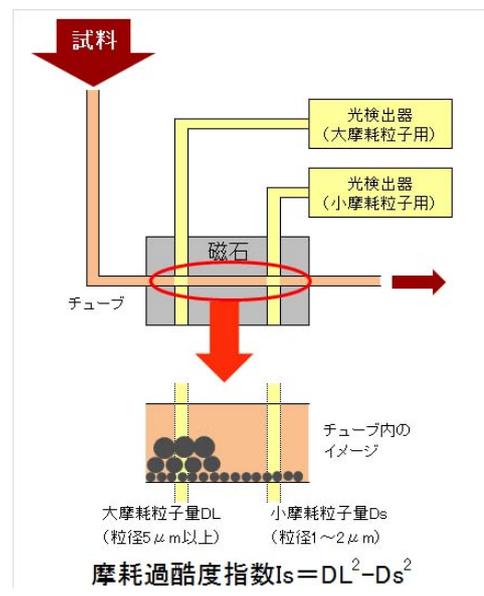
図-8 定量フェログラフィ法 概念図

フェログラフィ法は、金属摩耗分が含まれた潤滑油を、磁石を下に敷いたスライドガラス上または沈着チューブ内に流し、油中の摩耗粉を捕捉分離することで摩耗分を分析する方法で、分析フェログラフィと定量フェログラフィがある。それぞれの概念図を図-8、9に示す。

定量フェログラフィでは、同一機場、同一仕様の原動機を同時に分解整備した際の部品の摩耗量と、図-8 内の式により算出される摩耗過酷度指数の比較を行ったところ、表-3 に示すように部品の摩耗量が大きいと推測できる原動機では、摩耗過酷度指数も高くなり、摩耗兆候は捉えることが可能と確認できた。

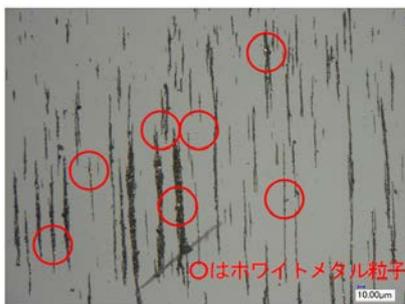
写真-2 H排水機場 フェログラフィ結果

分析フェログラフィについては、概ね同規模の、H 排水機場 1 号ポンプと N 排水機場 1 号ポンプのディーゼル原動機 2 台の分析結果の比較を行った。結果を写真-2、3 に示す。

この結果から、正常摩耗粒子（写真中の縦に長く配列した黒い粒子）の量が多く、ホワイトメタル（写真中の赤丸の銀色粒子）も目立つ H 排水機場の摩耗状態が進行しているものと推察できる。実際にそれぞれの原動機を分解したところ、やはり H 排水機場の方が摩耗劣化が進行していることが確認された。それぞれのクランクピンメタルの状況を、写真-4、5 に示す。

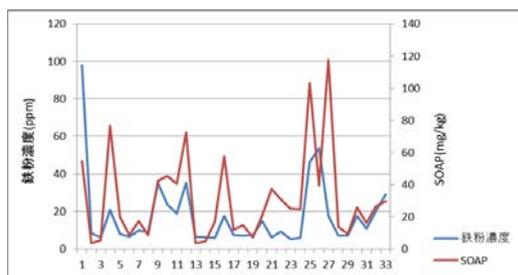
図-10 鉄粉濃度とSOAP法（鉄元素）比較（原動機）

そのため、潤滑油分析の活用の一手法として、傾向管理を管理者が自ら保有することが可能な鉄粉濃度計により実施し、異常傾向が見られる場合に SOAP 法やフェログラフィ法による分析を行う方法を検討した。鉄粉濃度計計測結果と、SOAP 法による鉄元素濃度の比較を、原動機については 33 サンプル、減速機については 24 サンプルに対して行った。結果を図-10、11 に示す。

原動機については、一部に例外があるがおおむね双方の計測結果が類似した傾向にあるので、鉄粉濃度計による傾向管理は可能と考える。

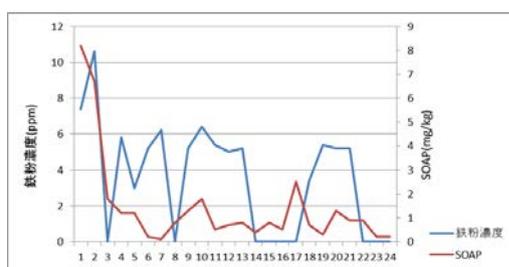
図-11 鉄粉濃度とSOAP法（鉄元素）比較（減速機）

減速機については、類似した傾向を示しているとは言えない。これは濃度範囲が 10ppm 程度と鉄粉濃度計の誤差範囲内であることが起因すると思われる。

そのため傾向管理の精度は高くないが、異常摩耗時には鉄粉濃度の急激な増大が予想されるので、鉄粉濃度計による継続した計測は有効であると考ええる。
