既設橋フーチングへの高強度鉄筋の定着特性

井上崇雅・篠原聖二・星隈順一

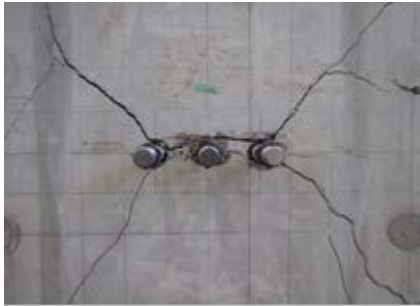
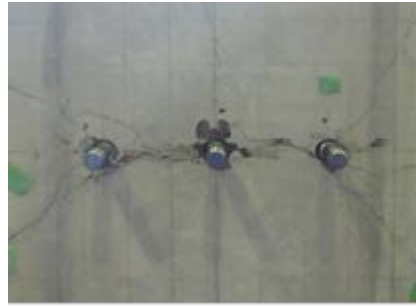
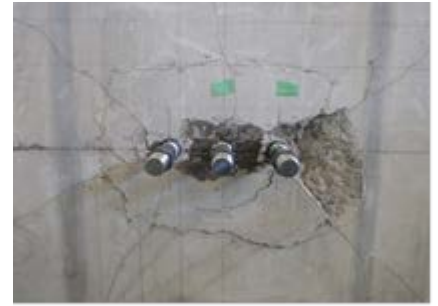
写真-1 試験終了後のフーチング上面のひび割れ状況

試験終了後のフーチング上面のひび割れ状況を写真-1に示す。また、試験終了後に供試体を切断

これより、定着機能が確保できなかったCase-3(写真-2(a))では、コンクリートの内部においても定着先端部からフーチング上面にかけてコーン状にコンクリートの破壊が生じていることがわかる。コンクリートから抜け出しはしなかったものの、定着機能が十分に確保できなかったCase-4(写真-2(b))についても、定着先端部からフーチング上面にかけてコーン状にひび割れが生じている。一方、定着機能が確保できたCase-5(写真-3(c))では、フーチング上面付近ではコーン状のひび割れが生じてはいる(写真-1(c))ものの、フーチング内部にまで進展しているものではなく、いわゆるコーン破壊に至っていないことが確認できる。

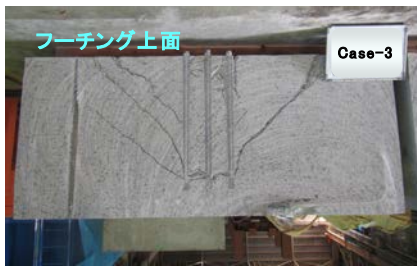
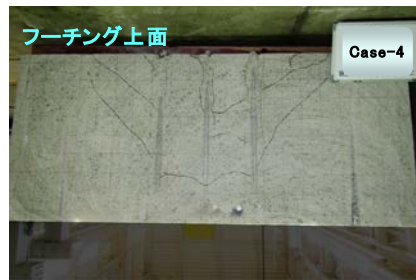
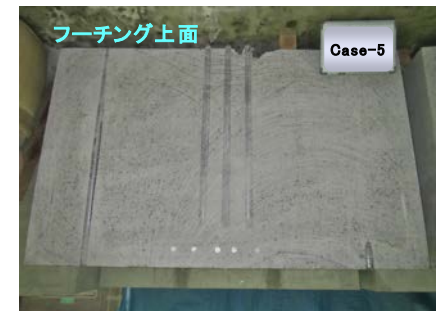
写真-2 試験終了後の内部ひび割れの状況

し、軸方向鉄筋周りのコンクリートに発生した内部ひび割れの状況を確認した結果を写真-2に示す。
