既設道路橋における鋼部材の疲労と技術開発

村越 潤・高橋 実・佐藤 歩

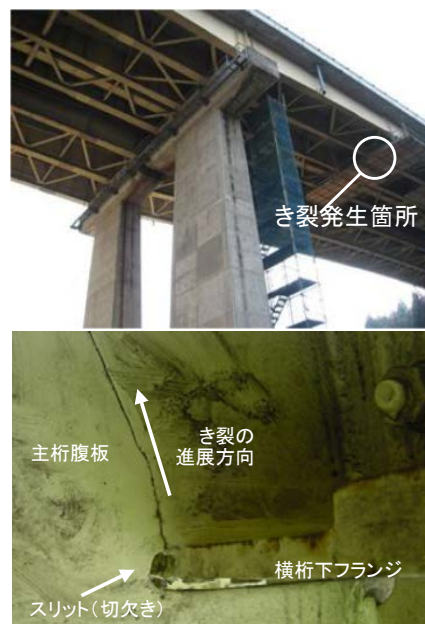
写真-1は、鋼桁橋の主桁溶接部からき裂が発生し、ウェブに1m以上進展した状態で発見され通行止めに至った事例である。道路橋では、平成14年の道路橋示方書の改定から疲労設計が導入

写真-1 鋼桁橋の主桁溶接部に発生したき裂

され、併せて具体の設計手法を示した「鋼道路橋の疲労設計指針」（(社)日本道路協会）が発刊された。これ以前に建設された道路橋では疲労耐久性に劣る施工品質や形式の溶接継手や構造を有する場合もあり、本事例も疲労上望ましくない溶接構造からき裂が発生した。本橋は山間部に位置し、き裂は橋下の地上や橋台部からの遠望目視では発見不可能な支間中央部で4本主桁の内側の1本に発生した。幸いに近接目視点検において見落とされずに発見・対処ができたため、落橋等の致命的な事態は防がれた。調査の結果、き裂面の一部に脆性破壊の特徴がみられる箇所があり、き裂全長のうち少なくともある範囲はき裂が一気に進展した可能性が高く、同一構造を有する鋼桁橋では注意を要する事例と考えられた。

写真-1に示したとおり、鋼桁橋の主桁の溶接部に1mを超えるき裂が報告されている。このよう

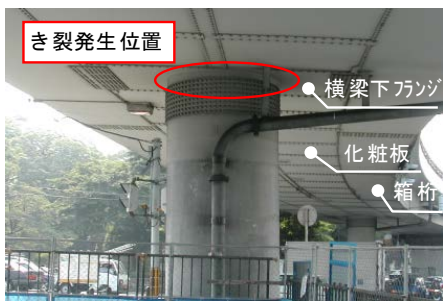
写真-3 疲労損傷が確認された鋼製橋脚隅角部の全景

写真-3と図-1の事例では、横梁と柱の接合部の複数箇所縦方向に最大845mmの重大なき裂が発見された。発見直後は溶接構造の詳細や発見された以外なき裂の状態が不明であったため、梁部崩壊の危険性も考慮し仮支柱を設置して安全を確保する一方、他橋脚も含め緊急調査が行われた。

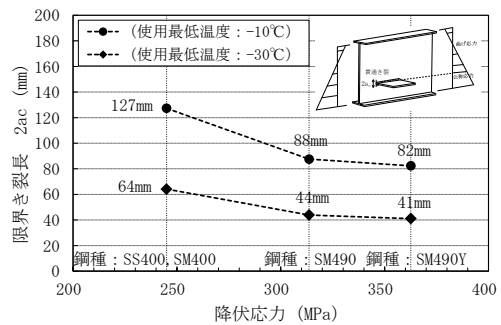
例えば、既設鋼橋から切り出した鋼材試験片を用いて、材料特性の実態調査（破壊靱性試験、シャルピー衝撃試験）を行い、古い年代では材料特性や、製造技術の変遷による材料特性の変化を確認している⁶⁾⁷⁾ (図-2)。また、これらの調査を基に、すでに発生したき裂からの脆性破壊の起こりやすさを評価するために、破壊力学的手法を用いて脆性破壊に移行する可能性のあるき裂長さ（限界き裂長）について検討を行っている⁷⁾ (図-3)。

図-3 鋼桁の継手を対象とした限界き裂長の試算例⁷⁾

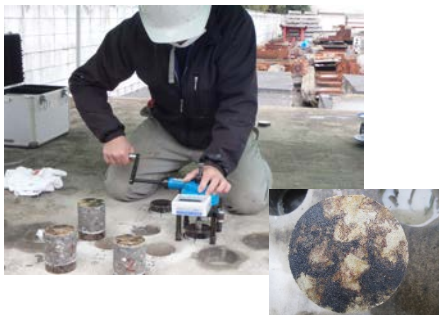
図-6 SFRC舗装の暴露試験体コア抜き試験の状況と強度特性の経年変化

接合面の腐食状況

本工法は、部材の接合に高耐久性のエポキシ系接着剤を使用している点や、施工時にフレッシュなコンクリートと接着剤を硬化段階で一体化する点では極めて特殊な接合方法を採用した対策技術である。現在、既施工のSFRC舗装の対策効果 (接合部や舗装の耐久性、き裂の抑制効果等) の継続的な調査や他の新技術の性能評価も視野に耐久性の試験方法の検討を進めている。また、その検討の一環として、例えば、施工事例の現地調査や、過年度に輪荷重走行試験を実施した実大SFRC舗装鋼床版試験体を利用して接着層の付着強度の経年的な劣化状況の調査等を実施している (図-6)。
