# ツバル国のフォンガファレ島中央部の トレンチの埋め立てによる住環境の改善

宇多高明

## 1. はじめに

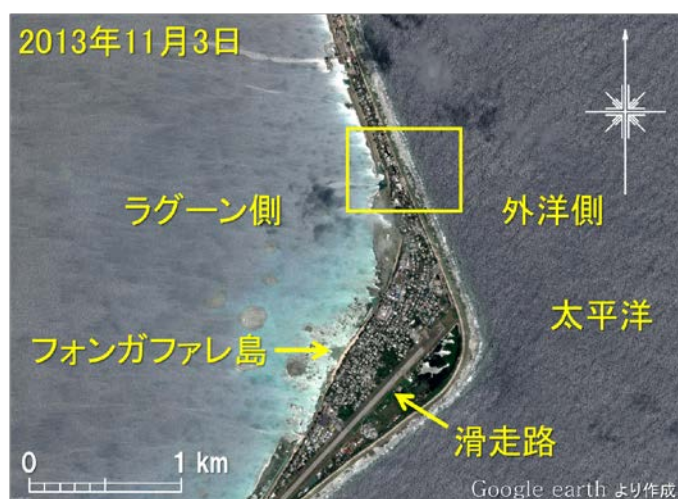
図-1 フォンガファレ島南部の衛星画像

ここではこの状況の変化を、埋立前の2009年10月と2015年2月の調査、および埋立後の2015年12月18日における調査時の現地写真を比較して調べた。図-1にはフォンガファレ島の衛星画像を、また図-2には図-1に示す矩形区域の拡大画像と写真撮影地点を示す。図-2では、幅約100mの洲島のほぼ中央に最大幅45mのトレンチが島を南北に縦断して連なり、その両側に家屋が立ち並んでいる。なお、このトレンチ自体は、宇多ら<sup>1)</sup>による空中写真の比較に示されているように、図-1に示す範囲のみでなくフォンガファレ島の北端部から続いている。

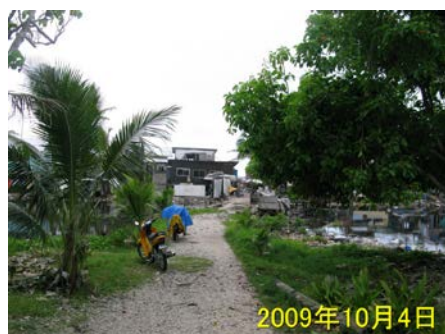
写真-1 島のラグーン側を通る南北の道路から外洋側へと通ずる小道の入口

まず、写真-1は2009年10月4日に点Pから東向きに小道を望んだものである。道路から低地へと緩やかに下る小道が伸び、その両側に水域が広がっていた。小道の狭窄部の状況を写真-2に示す。狭窄部ではツバルにおける主要な交通手段であるバイクの通行ができないため、バイクは手前側に駐車されていた。この小道の中央部では、満潮時には写真-3のように小道は水没し、飛び石づたいによりやく対岸に達することができる。中央の水

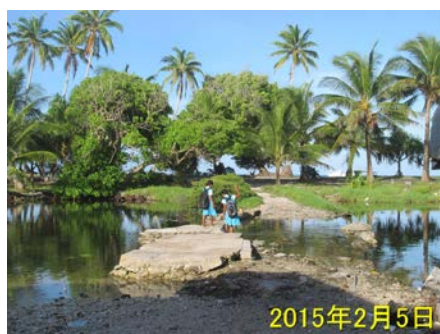
写真-3 満潮時における小道中央部

路は外海と礫堤を通して繋がっており、海水の出入りがある。過去、毎年3月頃の大潮期の満潮時にはトレンチ内の水位が高まり、写真-3に示すように小道が水没した上、水面が家屋の床に迫るように見えることから、それらの画像を基にツバルがあたかも水没しつつある島の状況として誤った報道がなされた。

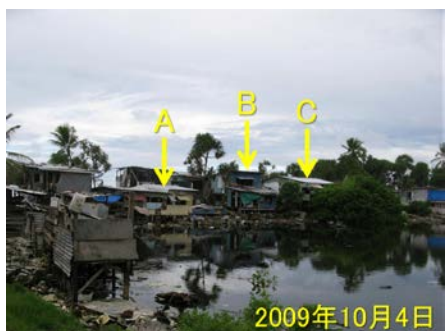
写真-4 小道の中央から南東側を望む

写真-4は小道の中央やや東側の地点から南東側を望んだものである。外洋側に形成されているストームリッジ（サイクロン時の高波により打ち上げられた礫が汀線背後に堆積してできた丘状の高まり<sup>2)</sup>）の西側斜面に住居が立ち並ぶ。この写真は埋立前の2009年10月4日に撮影された。ここにトレンチの埋立前後の変化を調べるためにストームリッジの西側斜面に並んだ家屋をA、B、Cと区別する。2009年当時、これらの家屋の前には水域が広がっていた。また家屋Aは水面変動があることから高床式家屋として造られていた。ほぼ同じ場所付近を2015年12月18日に斜めに撮影したのが写真-5である。家屋A、B、Cの前面にあった広い水域はハリメダ（礁湖でよくみられる緑藻類）<sup>3)</sup>の破片や細粒のサンゴ砂により埋め立

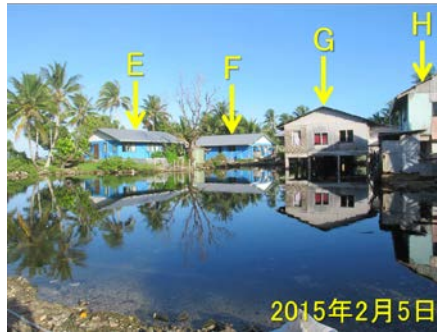
写真-8 小道の中央から北側を望む

写真-8は2015年2月5日撮影の小道北側の状況を示す。左端には南北道路が走る。そのすぐ東隣にはこの写真のように広い水域があった。同じく写真の判別のために西側から東側へと家屋にE、

F、G、H印を付けると、中央の家屋Gは水域上に高床式住居として建てられていた。写真-9も埋め立て地造成前の2009年10月4日の踏査時撮影したもので、家屋Hも高床式で造られており、可住地はストームリッジのごく近傍のみであった。2015年12月18日の埋め立て後の踏査時に小道の南へ移動して家屋E～Hを南側の地点から遠望したのが写真-10である。これらの家屋の南側にあった水域は完全に埋められ、南側まで広いグラウンドに変わっていた。

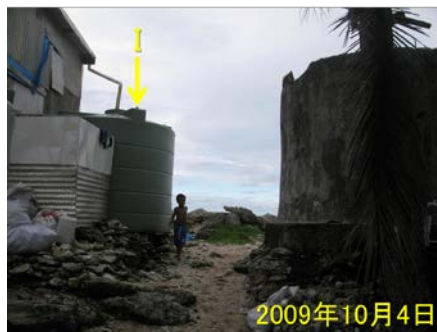
写真-11 外洋側へ通ずる小道

外洋に面したストームリッジに沿って家屋が立ち並んでいる。この状況を写真-11に示す。子供のそばにある大きなタンクは雨水の貯留タンクで

あるが、当時礫を積み上げた上にタンクIが設置されており、そこから手前側へと地盤高が低下していた。写真-12は2015年12月18日撮影の埋立後の状況を示す。前方には貯水タンクIが見えるが、手前側のグランドの高さは貯水タンクIより高くなった。写真-13は写真-12に示す別の貯水タンクJ付近から西側を望んだ写真で、この付近から西向きに地盤高が高まったことがよく分かる。

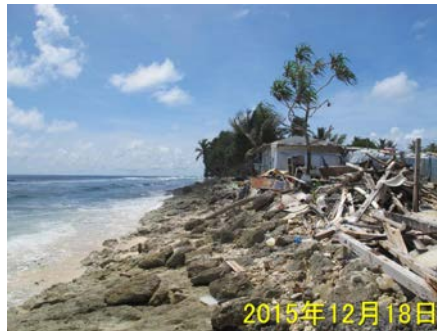
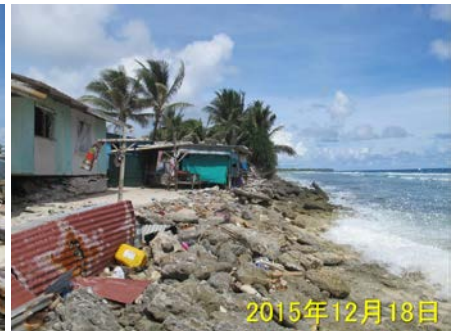
写真-14 外洋側の海岸状況を南向きに撮影

写真-15 外洋側の海岸状況を北向きに撮影

最後に写真-14、15は外洋側の海岸状況をそれぞれ南向き、北向きに望んだ写真である。外洋側にはストームリッジが延び、そこは固結したビーチロック（潮間帯の海浜が、炭酸カルシウムのセメント作用で固結したもの）<sup>3)</sup>や巨礫で覆われていた。埋め立てはこのようにストームリッジで防護された内側の、波の作用を受けない場所で行われた。
