# 沖縄本島中部漢那湾に流入する漢那福地川の河口閉塞

宇多高明

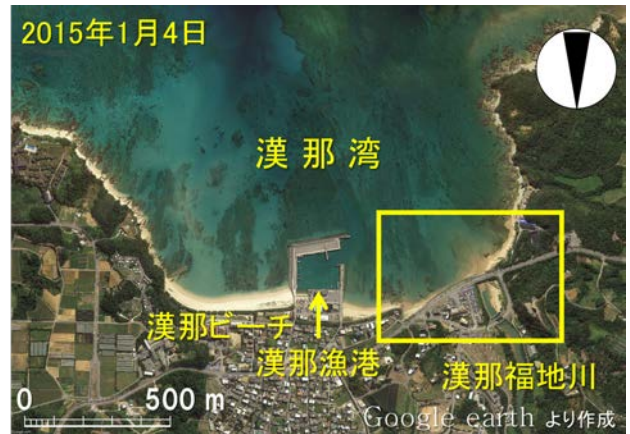
図-1 漢那湾に流入する漢那福地川周辺の衛星画像

図-1は漢那福地川の流入する漢那湾の衛星画像を示す。漢那湾には東西に1,430mの長さのポケットビーチがあり、両端を長さ640mの岬で区切られている。ポケットビーチのほぼ中央には漢那漁港が位置し、漢那漁港の西500m付近に漢那福地川流入している。また、漁港防波堤の東側には幅60m、長さ430mの砂浜が広がっているのに対し、漁港西側の砂浜は狭く、漁港防波堤の西側直近の波の遮蔽域内にほぼ三角形の砂浜があるのみである。地形的に見れば、漢那漁港が西向きの沿岸漂砂を阻止すると同時に、防波堤の西端からの回折波が漢那福地川河口方面へも作用するため、河口左岸では護岸が直接波に曝されている。結果的に、漢那福地川の河口では東側からの沿岸漂砂は河口に到達できず、河口閉塞にかかる漂砂は主に右岸側から侵入する条件となっている。

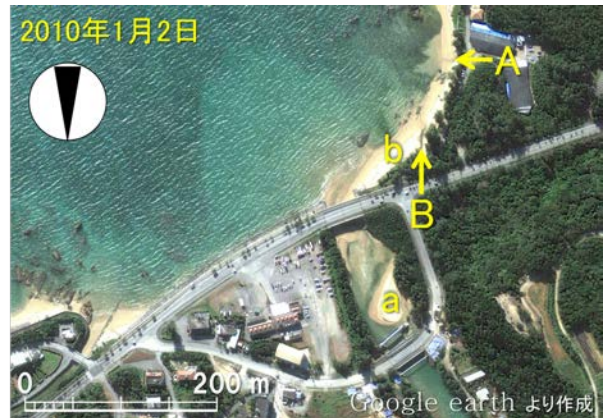
漢那福地川河口の閉塞について調べるために、まず2010～2015年における4時期の衛星画像を収集し、河口部の砂州状況の変化を比較した。まず、図-2は図-1に示す矩形区域の2010年1月2日の衛星画像を示す。福地川河口部において旧道は大きく曲がっていたが、道路の直線化が図られ、河口に漢那橋（新橋）が架けられている。河口の西側海岸には、矢印A、Bで示すように排水路と小河

川が流入しており、とくに排水路Aでは汀線沖に砂の堆積域が形成されていた。また、小河川Bでは当時南向きの流路が伸びていた。一方、河口内では右岸側から砂州が発達し、新橋から旧橋まで長さ120mにわたって砂の堆積域が広がっていた。とくに旧橋の直下流には、右岸から左岸へと対岸と繋がる寸前まで伸びた規模の大きな砂嘴aが発達していた。一方、新橋より海側では、右岸側から細長い砂州bが新橋の下へ入り込むようにして伸びていた。図-3には同じ区域の2012年11月25日の衛星画像を示す。2010年1月2日には左岸に達する直前まで砂嘴が伸び、河口が閉塞され流水が阻害されていたことから、2012年11月25日までに旧橋から砂嘴aの先端部を直線状に切って長さ113mの細長い溝が形成されたが、新橋下部の砂州は残されたままであった。この溝周辺の砂州条件には変化が見られないことから、この溝は河口閉塞対策としての人工掘削に起因すると考えられる。さらに図-4は2013年3月8日の衛星画像を示すが、この画像には2012年11月25日までに掘削されたと見られる細長い溝を破線で示す。これと2013年3月8日の画像を比較すると、細長い溝の下流側約33mが新橋の下を通過して海から運び込まれた砂によって埋まった。しかしながらこの堆砂域も砂嘴a先端部までは達していなかった。続いて図-5には2015年1月4日の画像を示す。この衛星画像にも2013年3月8日の砂州形状を破線で示す。2013年3月8日には細長い溝の下流端付近で再堆積が起きていたが、その堆積部分の長さ33m分が除去され、細長い溝の長さが増した。

図-2 漢那福地川河口の衛星画像（2010年1月2日）

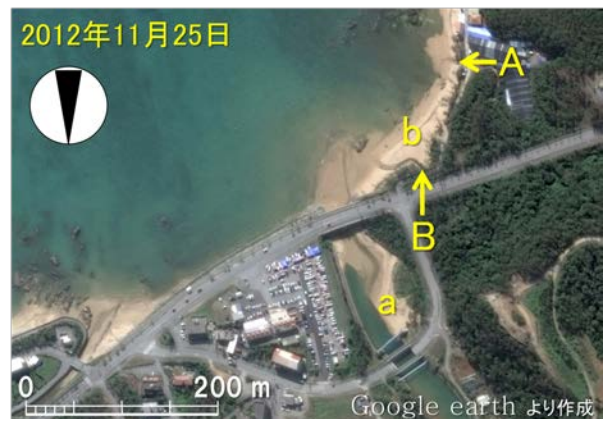
図-3 漢那福地川河口の衛星画像（2012年11月25日）

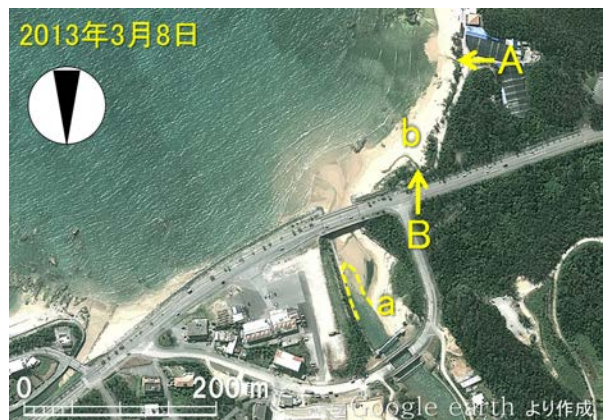
図-4 漢那福地川河口の衛星画像（2013年3月8日）

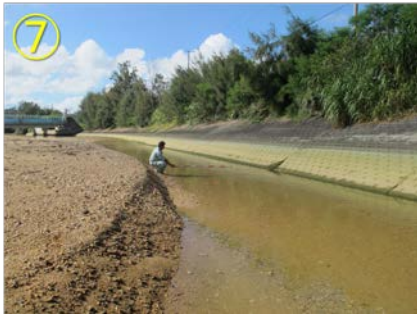
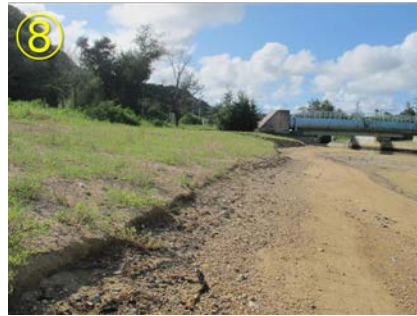
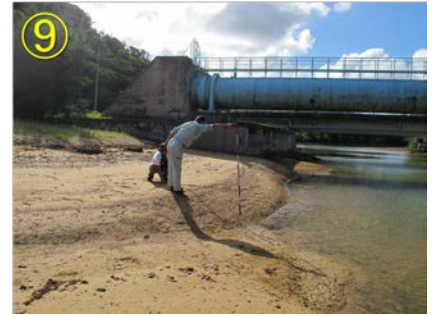
次に、河道内へ降り立って河道内の堆砂状況を調べた。まず、右岸側から河道中央へ向かって伸びた砂州の上流端には河口から侵入した砂が堆積して前置層が形成されており(写真-1⑥参照)、その砂層厚は1mであった。同様な急勾配斜面は現況の流路との間にも形成されており、この急斜面ののり先と左岸の護岸の間に幅4mの流路が形成されていた(写真-1⑦)。狭く、浅い流路は漢那福地川の固有流量見合いでバランスしていると見られる。一方、河口の右岸側では、写真-1⑧の

写真-2 漢那福地川の河口状況 (⑦～⑨)

ように浚渫土砂による盛り土がなされていたが、盛り土ののり先は満潮時の侵入波浪により侵食され、小規模な浜崖が形成されていた。この付近から削り取られた砂は上流方向へ運ばれ、やがて河道を横断する方向に堆積する。右岸に沿ってさらに上流へと遡ると、水管橋の袂では右岸に沿って波の作用で運び込まれた砂が橋台で阻止され、その下流側に砂州を形成していた（写真-1⑨）。この砂州においても河道内に砂が落ち込んだため急勾配斜面が形成されていた。

大城・新垣<sup>2)</sup>は沖縄本島の39河川での調査の結果、河口閉塞が発生しにくい河川の特徴は、導流堤や防波堤など沿岸漂砂を防ぐ施設が設置されている河川であり、感潮面積が大きい河川であるとした。本研究で対象とした漢那福地川河口では、規模の大きな河口砂州が発達して河口閉塞が起きているが、河口砂州の形成に預かる砂は右岸側の海浜から河口へと向かう沿岸漂砂により運び込まれている。現況では、河口に架かる漢那橋の基部を防護する橋台があるのみでその長さが短いため、右岸側から河口へ向かう沿岸漂砂が何の障害もなく河口内へと流入している。この条件では河口掘削を繰り返した分右岸側海浜から砂が運び込まれるので、掘削の効果は一時的となる。河口での堆砂を防止するためには、河口右岸側に導流堤（突堤）を伸ばして漂砂の流入を阻止しなければならない。これは大城・新垣<sup>2)</sup>が述べたことと一致している。現況においては、河口閉塞への対策として漢那橋の上流150m区間は漁港管理者（東村）が管理し、河口浚渫を行っている<sup>5)</sup>。しかし浚渫後堆砂が繰り返されていることから、河口右岸側

に導流堤を伸ばして漂砂を侵入防止を図った上で河口内の浚渫を行う方式に改めれば、一度の工事で堆砂量を大きく軽減可能と考えられる。他の手法、例えばダムからの維持流量を増すなどの方策を採用しても河口内での堆砂位置が変わるのみで堆砂量自体の軽減とはならないことを考えれば、この手法の有用性が明らかであろう。
