イオン透過抵抗法による耐候性鋼橋梁の異常さびの早期検出 ～定期点検における健全度判定の信頼性向上を目指して～

西川和廣・中野正則・安波博道・落合盛人・五島孝行・中島和俊

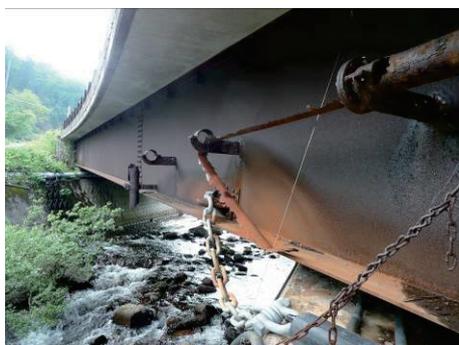
写真-1 排水装置の破損による異常さびの例

2000年代に入り、わが国では道路インフラへの投資が抑制されはじめるとともに、建設コストの縮減が強く求められるようになり、鋼道路橋では耐候性鋼橋梁の採用が急増した。中には適用条件を十分に考慮せずに使ったため、最近になってこれらの橋の一部に異常さびがみられるようになってきた。海からの飛来塩分のみならず、凍結防止剤を含む路面水の飛散や、排水装置の不備による漏水等が原因であると考えられる(写真-1)。耐候性鋼橋梁は、塩分が影響して発生した異常さびの補修塗装には多大な労力がかかることが知られている¹⁾。そのため、なるべく早期に異常さびを検知し、早期に補修することが重要である。

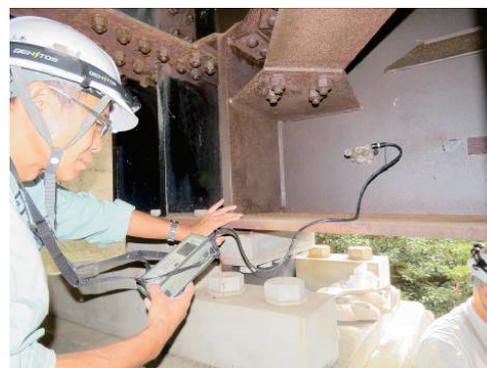
写真-2 RSTによる計測状況

また、実構造物のイオン透過抵抗値をインピーダンス法の原理を用いて計測する装置がRST(Rust Stability Tester)である。RSTによる計測状況を写真-2に示す。

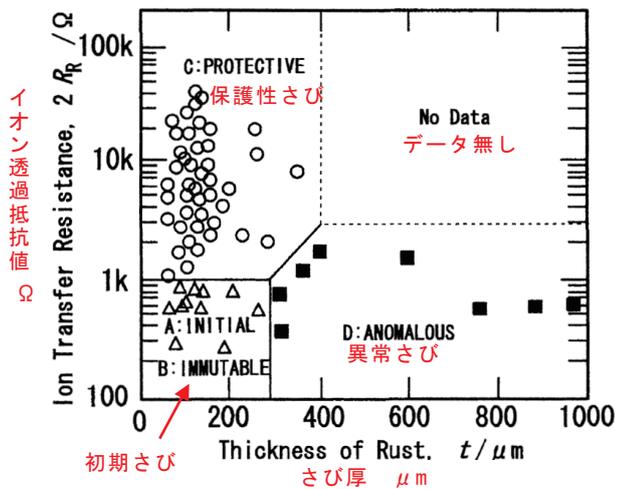
した^{4),5)}。本図は、耐候性鋼材のさびの状態を断面顕微鏡観察により、A,B:初期さび、C:保護性さび、D:異常さびに分類した上で、日本各地で観察した多数の耐候性鋼橋梁および暴露試験片のさびの状態を、測定したイオン透過抵抗値とさび厚のグラフに表示したものである。

図-1 耐候性鋼に生成した錆の分類（紀平の評価区分）^{4),5)}

紀平らは、イオン透過抵抗値を計測するRSTを開発するとともに、図-1に示すさびの評価区分図(本稿では「紀平の評価区分図」と呼ぶ。)を作成

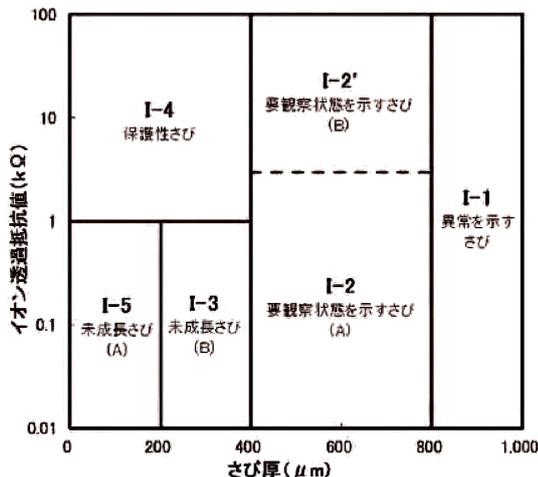
また、その後、紀平らは、図-2に示す耐候性鋼橋梁のさび外観の評点区分（日本橋梁建設協会と日本鉄鋼連盟とが提案する“外観評点”）を採り入れた評価区分図（図-3）を提案した⁶⁾。本図ではさび外観評点法と同様にさびの状態を5段階に分類し、それぞれの領域区分を行っている。I-5とI-3は「未成長さび」、I-4は「保護性さび」、I-1は板厚減少が生じ対処が必要な「異常を示すさび（本稿では「異常さび）」と称している。またI-2は、今後も板厚減少が進行するか進行が留まるかの見極めが必要な状態であることから「要観察状態を示すさび（本稿では「要観察さび）」と称している。

図-3 イオン透過抵抗法による評価区分⁶⁾

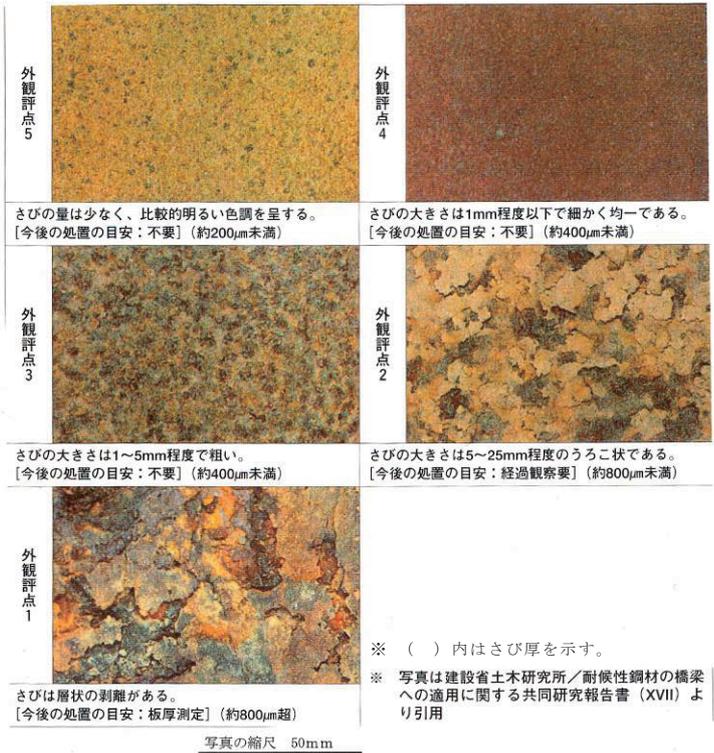
図-2 さび外観の評点区分

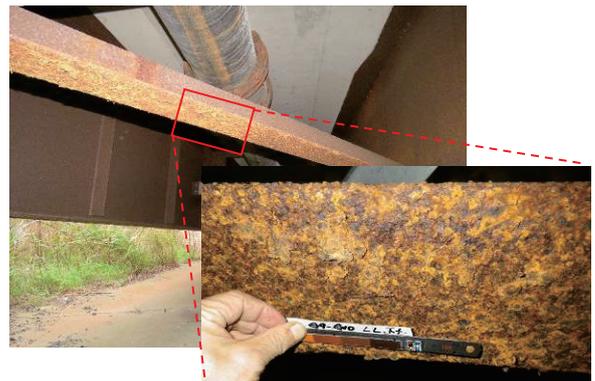
建設から約29年（建設後に増設された桁は約22年）が経過した鋼桁橋のC橋においてRSTによる計測を試行した。試行者は耐候性鋼橋梁の健全度評価に精通した当センターの職員である。周辺環境が穏やかな本橋は全体としては健全な状態であるが、添架される水道管が結露する影響により横構の一部に異常さびが生じている（写真-3）。本橋の代表的な計測点の外観状況を写真-4に示す。また、さび厚、イオン透過抵抗値、および図-2に基づく外観評点を表-1に示す。また、計測結果の評価区分図を図-4に示す。図中の記号は外観評点ごとに色分けしている。計測結果から以下のことが考察される。

写真-3 異常さびの発生状況

- (1) 計測点17点のうち、15点は未成長さびのI-5またはI-3に属し、2点が保護性さびI-4の下限近くに位置し、建設から20年以上が経過したにもかかわらず、全体としてさびの進行が緩やかであると判断できる。
- (2) 外観評点では「2」とした3点は、さび厚が400 μm以下であることから未成長さびI-3に分類される。ただし、同じI-3に分類された他の計測点（外観評点「3」と「4」）に比べ、さび厚は厚い。
- (3) 異常さびが生じた計測点⑰（写真-3）は、さびの脱落により測定時点のさび厚が薄いため、

I-3に分類された。さびの脱落が生じなければ、I-2またはI-1に分類される可能性が高い。

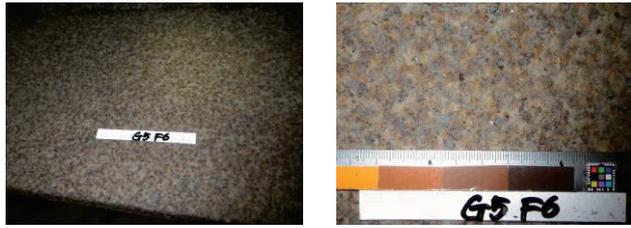
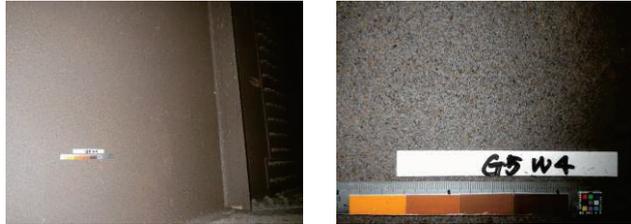
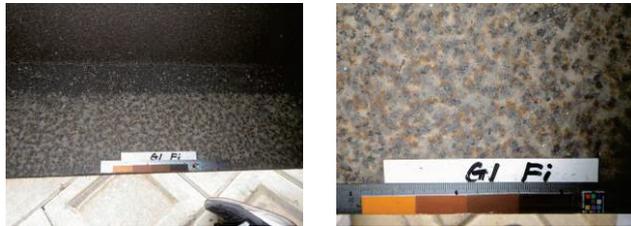
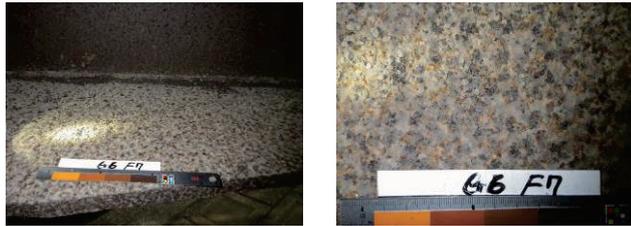
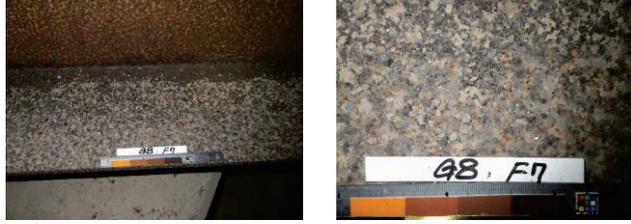
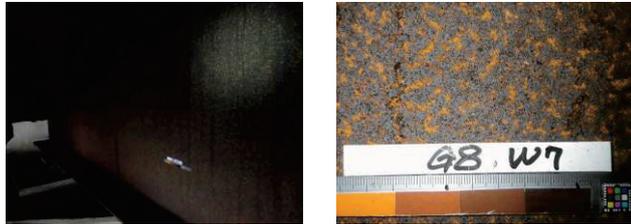
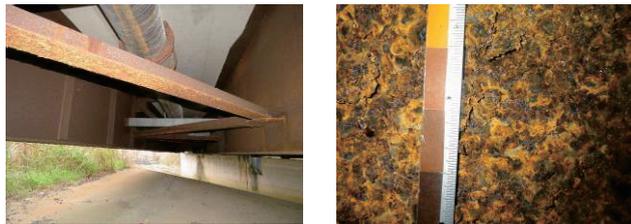
写真-4 測定箇所状況 (()内は外観評点を示す)

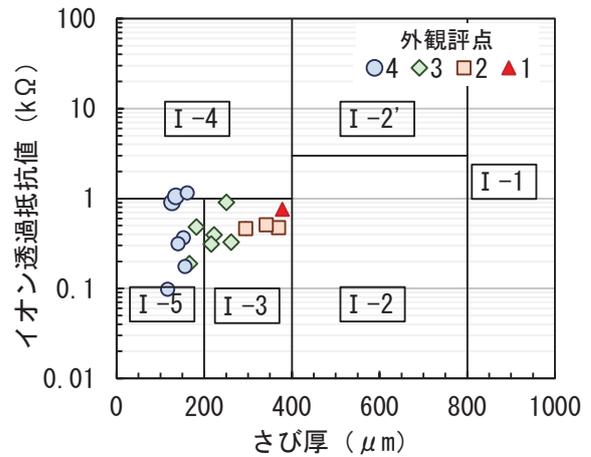
図-4 C橋の測定結果

図-4に示した計測結果を、西川の評価区分図にプロットしたものを図-8に示す。図-4では「未成長さび (I-3)」と評価された領域の測定箇所は、図-8では「B」すなわち“状況に応じて補修を行う”と判定される。これにより、実際に試行者が外観からの評価した評点 (外観評点2) に近づく診断結果となり、熟練者の判定が反映されやすくなっているものと思われる。

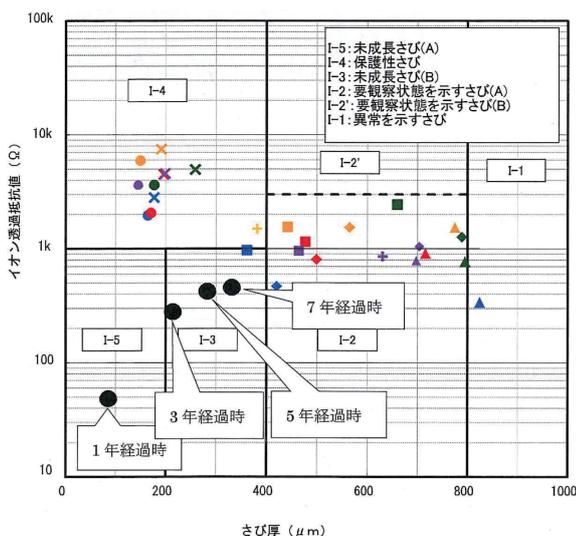
佐藤、岩崎、今井らの研究報告^{7,8)}によれば、箱桁橋のウェブとフランジの5箇所においてイオン透過抵抗値の経過観察ならびにワッペン式暴露試験を行い、架設後10年から17年までの7年間の追跡調査から、経年によるイオン透過抵抗値とさび厚の動きを観察している。この橋は海からの飛来塩分の影響を受け、下フランジにはうろこ状の浮きさびが生じている。調査結果として、評価区分図(図-5)により以下のように報告されている。

- (1) 架設から17年経過した時点で、ウェブはいずれも保護性さび(I-4)の領域に至った。一方、下フランジはほとんどの測定点が要観察さび(I-2)の領域にあり、20年経過後にはさび厚は異常さび(I-1)の区分に至る可能性がある。
- (2) 下フランジに設置したワッペン試験片のさび厚とイオン透過抵抗値の関係から、経年とともに抵抗値の上昇は減速するが、さび厚は増加しており10年経過時点では要観察さび(I-2)の区分に入ることが推察される。
- (3) これらから、イオン透過抵抗法を使用して経年調査することで、補修の必要性を判断する維持管理技術として適用できると考えられる。

図-5 箱桁橋のイオン透過抵抗値の経過観察^{7,8)}

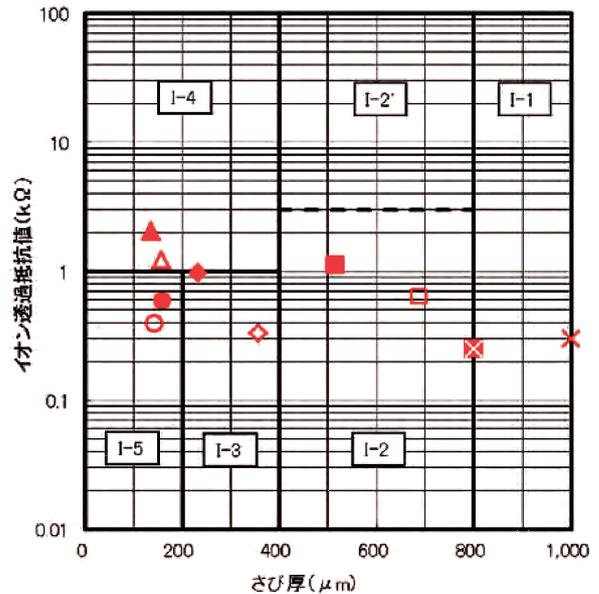
図-6 トラス橋の測定結果⁹⁾

藤原らの調査報告⁹⁾によれば、内陸に建設されたトラス橋を対象に、下弦材の格点部と水漏れにより異常さびが生じた下横構に対して計測試行し、主にRSTの実用性を検討している。計測結果の評価区分図を図-6に示す。試行結果からRSTについて以下のように評価している。

- (1) RSTは簡便で短時間に現場計測が可能である。
- (2) 評価区分図による等級分けは概ね外観からの直観的な評価と一致する。
- (3) 評定のバラツキが無くなるとともに詳細のさび状態を把握することができる。

同様に、図-6に示した計測結果を西川の評価区分図にプロットしたものを図-9に示す。図-6では「I-2」と評価した橋梁部位のさびの状態を「C1」と判定することにより、その部位については“要観察状態を示すさび”から“予防保全として早期に対処すべし”と診断される。これにより、定期点検のシステムにしたがって診断結果を実際の行動を認識することが可能となり、耐候性鋼橋梁では異常さびの早期対策実施の行動に移す動機が生まれる。

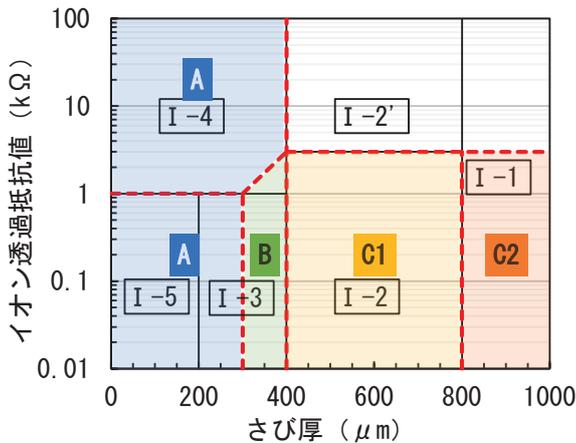
著者の西川は、耐候性鋼橋梁に対する維持管理の現場対応の実態と、図-1に示した紀平の評価区分図を考慮して、RST評価区分図を修正した評価区分図 (本稿では「西川の評価区分図」と呼ぶ) 図-7を提案してきた。本図ではさびの状態を表-2に示す橋梁定期点検の対策区分判定²⁾ と関係付けを行ったものである。本図の特長を以下に示す。

図-7 イオン透過抵抗法による評価区分 (西川の評価区分)

- (1) 保護性さびも劣化の過程と見られたものが、対策区分判定が「A」という評価を付けることにより、橋梁に生じる他の損傷と同様に「損傷ではない」との位置付けることができる。

- (2) 要観察さび (I-2) と診断された場合、これまでは“次回の定期点検時に観察すればよい”と判断される場合が多いようである。しかし現実には、数年で異常さびに移行した事例も見られるため、この時点で補修対策を施した方がよい場合もある。これに対し、この領域を「C1」とすることにより予防保全として何らかの行動を起こす動機が生まれる。少なくとも「観察」ではなく「監視」の意識が変わる。

- (3) 一般に外観目視で評点付けの判定が難しい外観評点「3」と「2」のグレーゾーンについて、未成長さび (I-3) の領域を「A」と「B」に区分することにより、「B」に区分された場合には定期点検の要領にしたがって、必要に応じ補修対象と判断することも可能となる。また、この領域のさびの状態は、多数の実橋と試験から整理した紀平の評価区分図と整合している。

- (4) 異常さびは外観で識別できるためRSTの計測は不要である。しかし本区分図によってC2と定義することにより、補修の時期を次回の定期点検までとの期限を設けることとなり、手遅れに至るのを阻止できる。

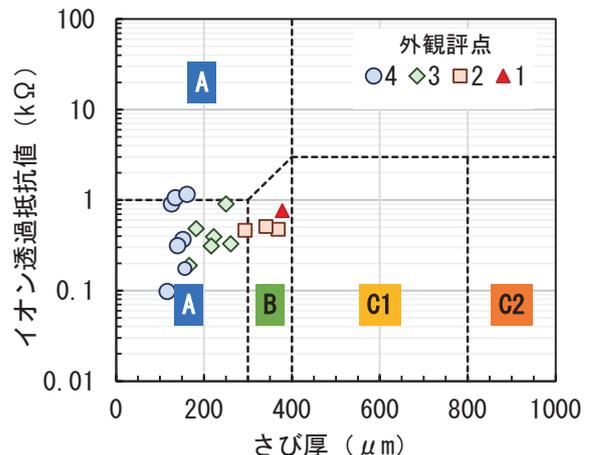
図-8 C橋の測定結果 (西川の評価区分)

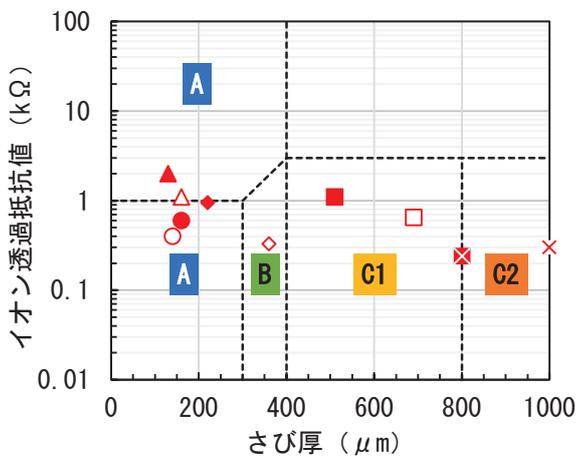
図-9 トラス橋の測定結果（西川の評価区分）
