# 鹿児島県垂水市二川深港地区土石流災害と警戒避難の取組み

綾織孝文・田村 毅

Debris Flow Disaster and Early Warning in Futagawa Fukaminato, Tatumizu City, Kagoshima Prefecture, Japan

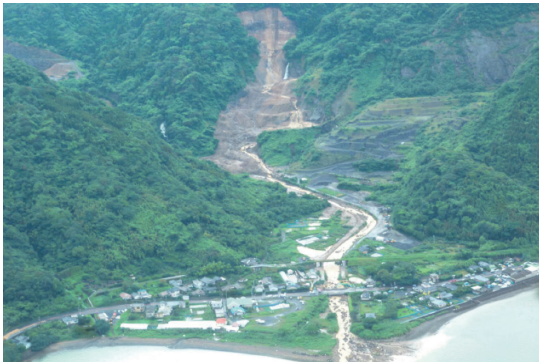
垂水市は、大隅半島の北西部、鹿児島島のほぼ中央に面しており、今回の土石流は垂水市の北部、深港川の支川から発生した（写真-1）。

写真-1 被災直後の深港川（平成27.6.25撮影）

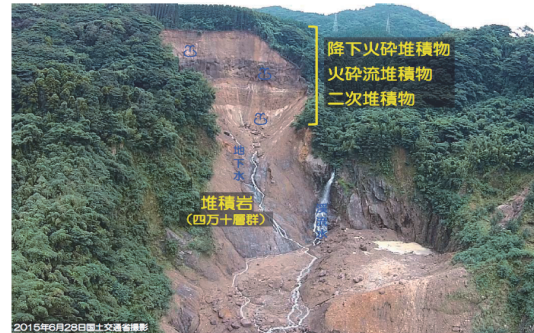
崩壊した斜面の地質構造は複雑であり、基岩は

堆積岩であるが、堆積岩の上層に亀裂の多い帯状の溶結凝灰岩を中間に挟む火砕流堆積物や降下火砕堆積物等が厚く堆積している（写真-2）。

写真-2 崩壊斜面の地層<sup>2)</sup>

土石流発生後、土砂災害専門家（鹿児島大学 地頭菌隆教授（以下「地頭菌教授」という。）、国土技術政策総合研究所、土木研究所）に現地調査を依頼し、土石流の発生メカニズムについての所見を伺ったところ、「今回の土石流は、深港川の支川流域内で発生した大規模な崩壊が発生源であり、崩壊した斜面の地質は、亀裂の多い帯状の溶結凝灰岩の上に火砕流堆積物が厚く堆積している。」

「今回、長期間雨が降り続いたことから、地下水位が上昇し湧水の浸食により、溶結凝灰岩付近が崩落したために、上部斜面が緩み大規模な崩壊につながったと考えられる。」とのことであった。

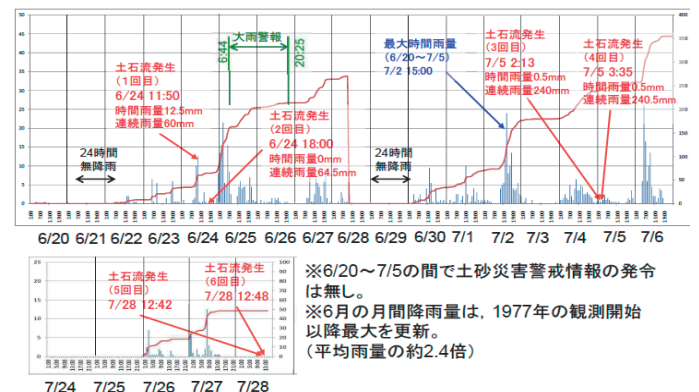
その後も、強い雨が降っていないにもかかわらず、7月5日に2回、7月28日に2回の計6回土石流が発生した（図-1）。

図-1 平成27年6月～7月ハイエトグラフ

6月1日から6月24日までの累積雨量は1,000ミリを超えており、結果として6月の降雨量は1,311ミリとなった（輝北観測所：気象庁）。

この雨量は、6月の平均降水量536.2ミリ（統計期間1981年～2010年）の約2.4倍であり、6月月間雨量としては1977年観測開始以降最大となった<sup>1)</sup>。
