河川ポンプの多様な診断技術

中島淳一・梶田洋規・藤野健一

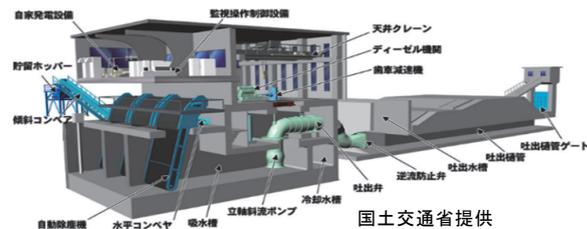
図-1 排水機場ポンプ設備の模式図

河川ポンプ設備は、国や自治体等を主体に洪水被害防止を目的とする排水機場設備（図-1）として管理運用されており、豪雨等による異常出水時に確実な稼働が求められる極めて重要な「非」常用設備である。また、全国的に設備の老朽化が進行しており、国土交通省所管の設備を例にとると、平成27年度の時点で全設備数の約50%が設置後20年を経過（図-2）しており、故障発生の増加が懸念される。一方、昨今の気象の激化により集中豪雨が増加傾向にあり（図-3、図-4）、排水機場の稼働機会の増加が予想され、その重要性は益々高まっている。設備管理者としては、まず第一に確実な稼働を確保できること、更には厳しい予算状況下において、いち早く異常を察知して修理費用が大きくなる前に、必要最低限の費用での復旧を望んでいる。「診断技術」はこのようなニーズに貢献し得る有力な手段の一つと言える。本稿では老朽化する設備診断への効果や効率化が期待される多様な診断技術の適用性について報告する。

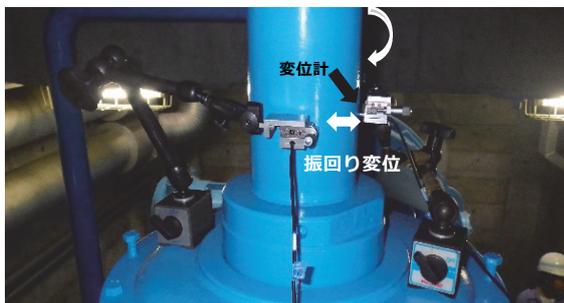
写真-1 渦電流式変位計のポンプ主軸への設置状況

渦電流式変位計は、高周波電流により発生した磁界内に金属を介在させると渦電流が発生することから、この電流値が距離に比例する性質を利用して変位を直接計測するというものである。特に低回転のポンプ主軸を汎用の加速度計から変位に変換処理するよりも精度よく計測できるメリットがある。当該計測器を用いた診断事例を以下に示す。立軸軸流ポンプ主軸の回転振れ回り変位を計測（写真-1）したところ、図-5 に示す結果が得られた。これを周波数分析した結果、その卓越周波数の内の一つが軸回転数と羽根枚数の積と一致（図-6）していたことから、羽根の異常が疑われた。この分析を基に内視鏡による精密診断を実施（写真-2）したところ、羽根車の損耗が確認された。

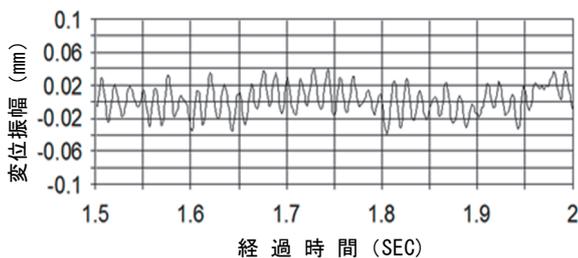
図-5 ポンプ主軸振回りの変位波形

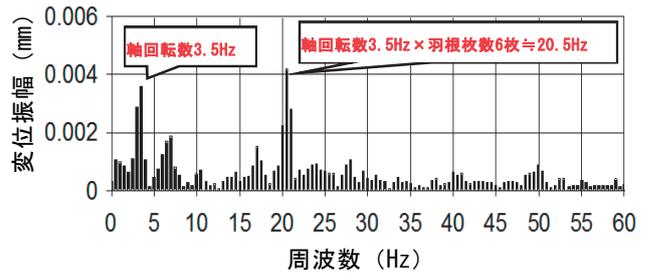
図-6 ポンプ主軸振回りの変位波形の周波数

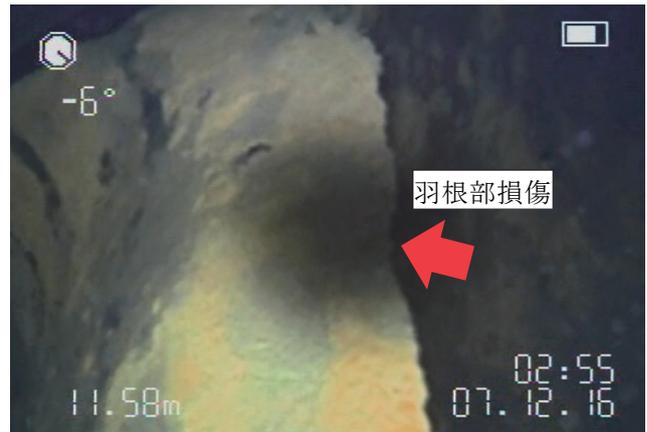
写真-2 内視鏡写真による羽根部の損傷状況

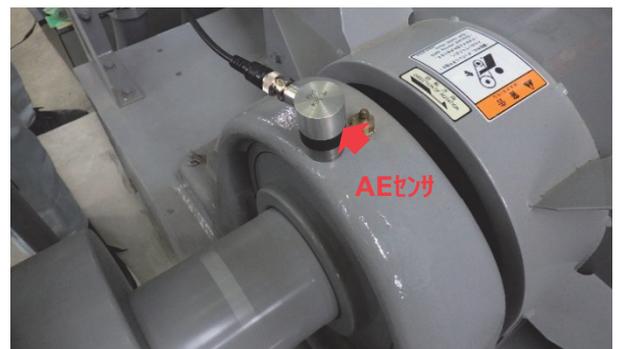
写真-3 伝導軸受へのAEセンサの設置状況

AEセンサをポンプを駆動するディーゼルエンジンの動力を減速機に伝達する伝導軸の軸受けに設置（写真-3）し、AE波形を計測した。その結果得られたのが図-8に示す波形である。これは正常な波形（図-7）とは明らかに異なっており、何らかの異常が疑われる。

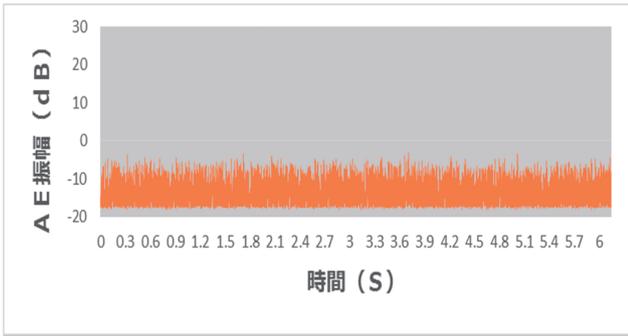
図-7 正常なAE検波信号波形式例

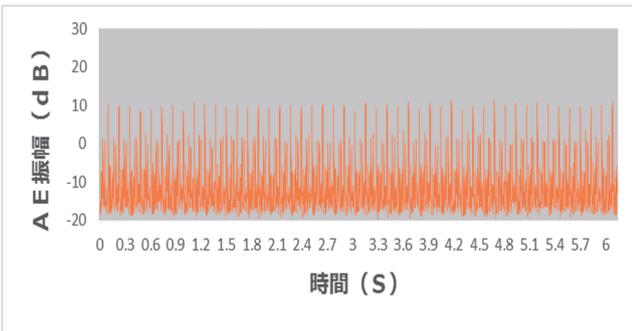
図-8 異常が疑われるAE検波信号波形式例

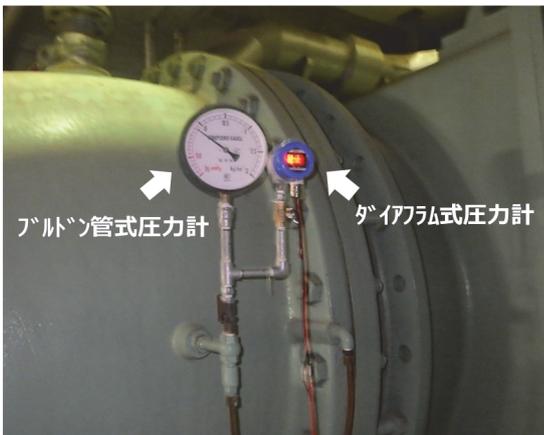
写真-4 吐出管へのダイアフラム式圧力計の設置状況

既設のブルドン管圧力計の管路を分岐してダイアフラム式圧力計を追加設置し、吐出圧力脈動を計測した。図-9～図-12に示すように同型機相互において水中軸受けの異常や羽根車の損耗程度に差がある場合、圧力振幅の変動幅に差異が生じており、これらの異常傾向を検知できる可能性を示すものである。

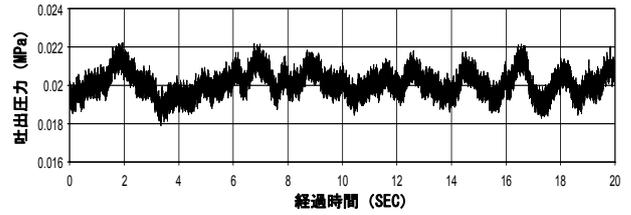
図-9 水中軸受に異常傾向のないケース

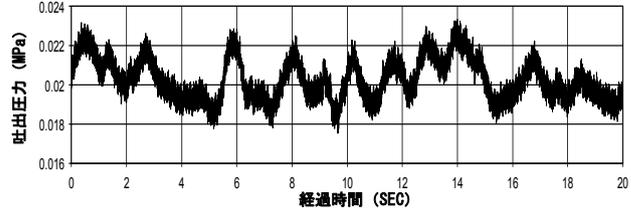
図-10 水中軸受けに異常の疑いがあるケース

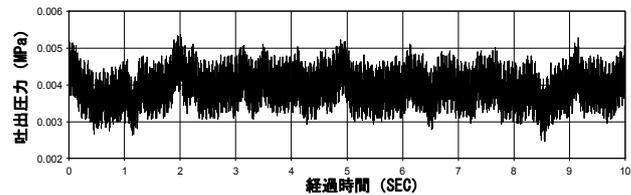
図-11 羽根損耗程度の小さいケース

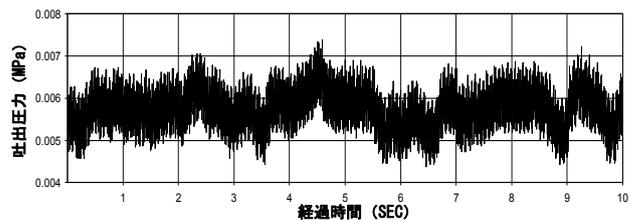
図-12 羽根車損耗程度の大きいケース

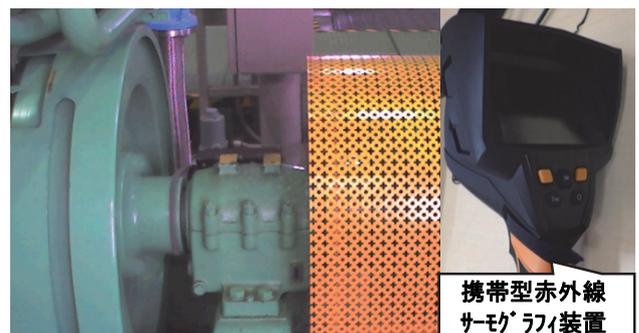
写真-5 軸受及び携帯型赤外線サーモグラフィ装置

本装置を伝導軸の軸受けの異常検出に適用した(写真-5)。同型機相互の運転時間経過毎の温度分布について比較したところ、特に運転10分後から20分後の温度上昇差が2倍程度となるケース(写真-6)が確認されており、潤滑不良など何らかの異常兆候を示すものである。

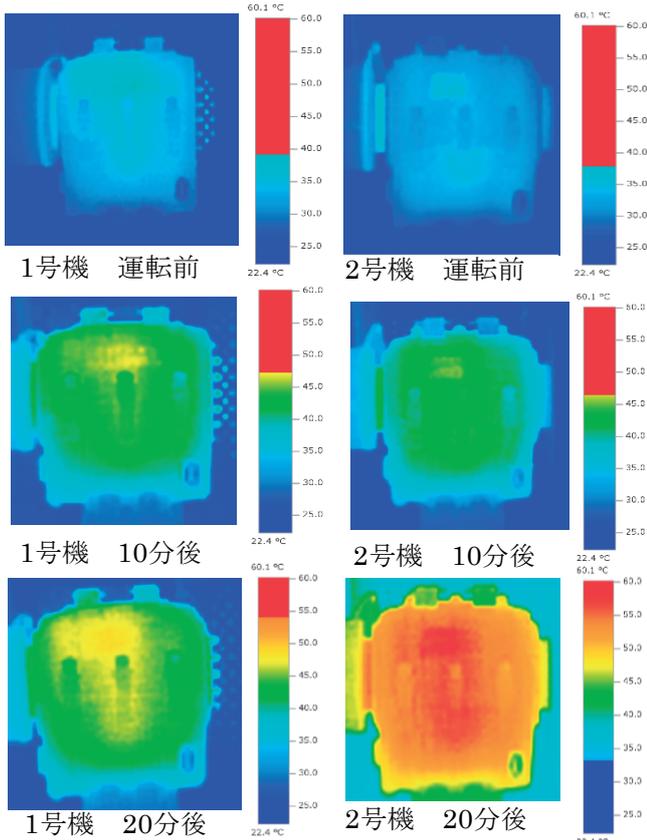
写真-6 運転経過に伴う軸受温度分布の推移

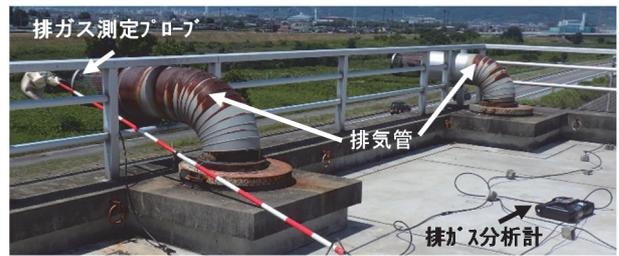
写真-7 排ガス測定状況

本稿では、ポンプ駆動用ガスタービンの異常診断に排ガス濃度計測(写真-7)を適用し、同型機相互のNO成分濃度を比較したところ、同型機の2号機より1号機の数値が高いことが確認された(図-13)。この差異が問題となるか、また、その原因については更なる調査が必要である。

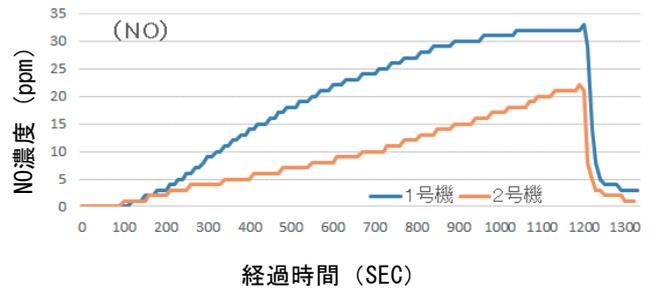
図-13 NO成分濃度比較
