# 新堀川排水機場自動計測システムの導入状況

増尾 健・田中義光

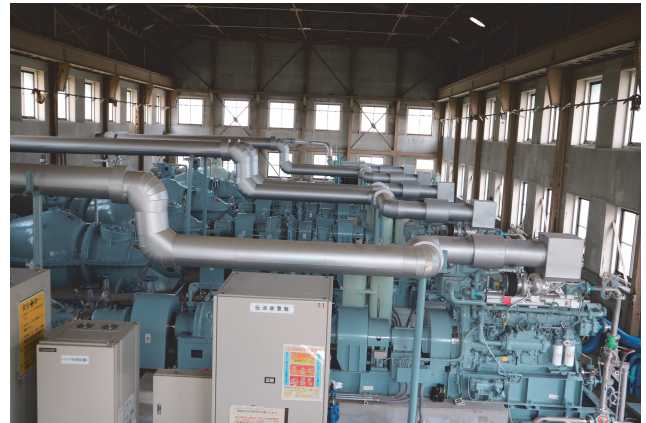
写真-1 ポンプ設備全景

6台の横軸ポンプを擁しており、定期点検時にはバイパス管循環運転方式による管理運転が可能となっている。
