現地レポート

平成23年紀伊半島大水害 河道閉塞（天然ダム）における対策

東 繁光・服部浩二・追鳥裕樹

Emergency Construction to Prevent the Failure of Landslide Dams Induced by the September 2011 Flood in the Kii Peninsula

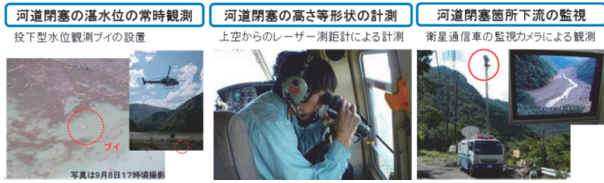
図-3 緊急調査実施状況

全国の地方整備局等が保有する防災ヘリコプター7機が集結し、レーザー測距儀など最新技術を活用し河道閉塞の高さなどを計測。河道閉塞決壊シミュレーションにより土砂災害区域を想定し自治体等へ土砂災害緊急情報を提供した。

また、ヘリによる監視、投下型ブイ等による湛水位観測、監視カメラ設置、ワイヤーセンサー設置等により監視計測を実施し、随時ホームページ等によりリアルタイムで公表した。

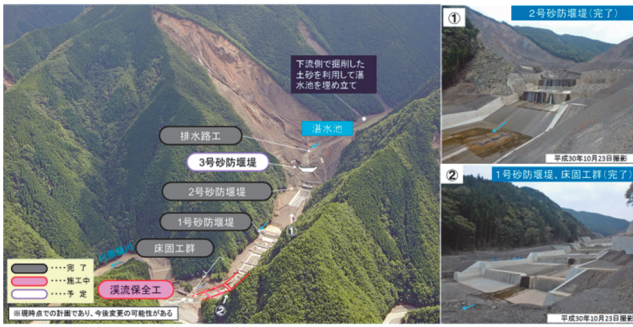
図-7 赤谷地区の現在の状況（平成30年12月時点）

しかし、その後の台風時に、崩壊斜面からの流出土砂は防護土堤を越流し、仮排水路工へ流入した。排水路工は、崩壊斜面からの土砂流出により埋没したものの、暗渠排水管により排水機能を維持していた。基幹砂防堰堤についても、崩壊斜面の再崩壊による、崩土の直撃を受けたため、両袖が破損したものの、本堤により河道閉塞部の崩壊土砂の流出抑制とともに、河道閉塞の決壊に伴う侵食を抑制していた。

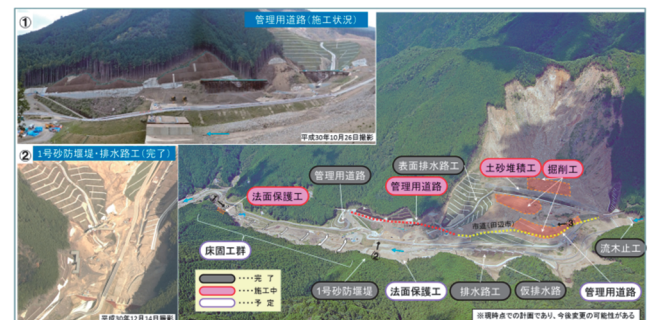
図-10 熊野地区の事業進捗状況（平成30年12月時点）

湛水池の埋め戻しにより、河道閉塞の大規模な侵食決壊の危険を回避することができたが、台風等により鋼製枠堰堤および側壁の周縁部の侵食や、流路工の中詰め材流出等の排水路工破損が発生したため洗掘対策等を実施した。

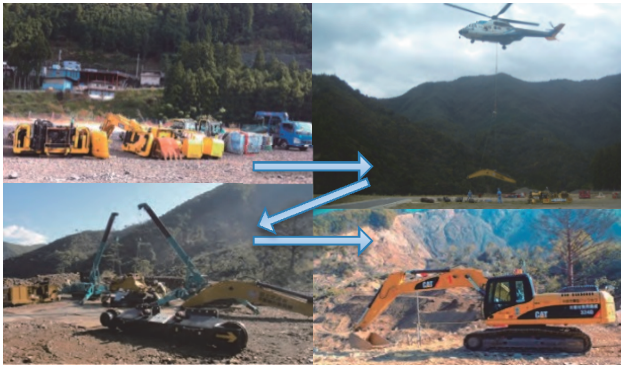
図-11 ヘリによる組み立て式重機搬入

長殿地区および栗平地区は現地までの道路が無い
ため、建設機械をヘリコプターで空輸して対策
を進めた。ヘリコプターの運搬能力は民間保有の
最大ものが3t 程度であり、大型の建設重機は空
輸が一般的に難しいため分解型重機とし、両地区
で38台の分解型重機が活用された。

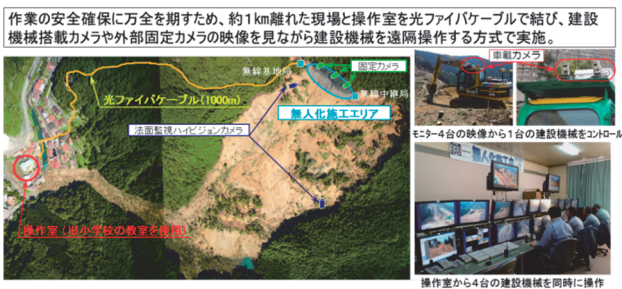
図-12 無人化施工技術活用事例（北股地区）

崩壊斜面からの土砂の崩落・転石等による二次
災害の防止のために設置する防護土堤の施工に当
たり、作業の安全確保に万全を期するため、建設
機械を無線で遠隔操作し無人での作業を行う「無
人化施工」を実施した。
