河口への漂砂流入防止とカブトガニ産卵地保護 ～袋詰め根固め工法を用いた河口導流堤～

小西吏恵・田代真士・足利由紀子・宇多高明

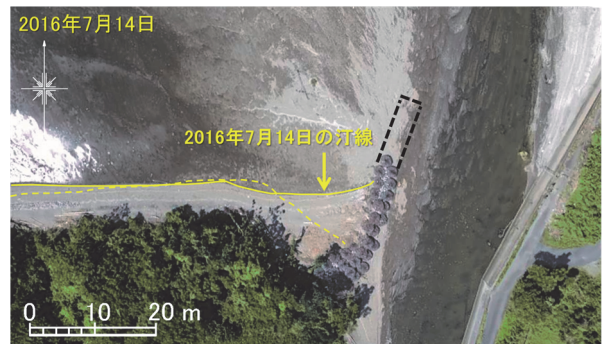
写真-6 施工42日後の状況（2016年7月14日撮影）

河口導流堤の建設後、ドローンによる観測を行った。写真-6は導流堤設置より42日経過後の2016年7月14日の空中写真を示す。施工前の2015年6月29日撮影の画像（写真-4）では、導流堤付近の干潮時汀線（遷急線）が舞手川河口へと緩やかに湾曲していたが、導流堤設置後（写真-6）には河口方向への沿岸漂砂が導流堤により阻止されたため、遷急線が導流堤へとほぼ直線状に伸びた。写真-6には2016年6月29日の干潮時汀線（遷急線）を併せて示すが、導流堤の西側隣接部では海浜面積が136.3m²増加した。一方、導流堤東側の河道内では従来突出していた砂州が削り取られ、流路が直線状となった。降雨時の洪水により砂州フラッシュが起きたため導流堤の東側では直線状の流路が形成されたと推察される。洪水流は河口部を直線状に流れるとともに、導流堤先端から干潟面上へ拡散しつつ放射状に流れたため、導流堤の西側直近にも自然堤防状の砂州が形成された（写真-6に示す白い底質の堆積部分）。

2018年春、写真-6に破線（黒色）で示すよう

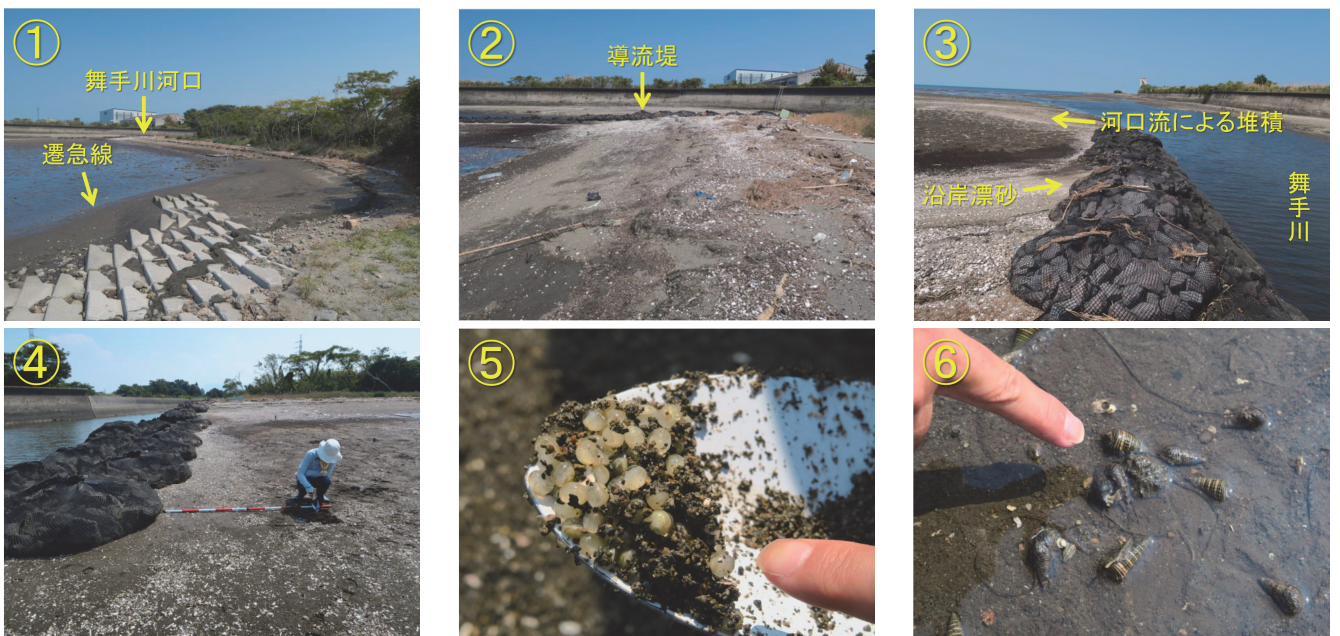
に、舞手川河口導流堤は同じ工法によりさらに10m延伸された結果、導流堤の西側ではさらに堆砂が進み、汀線が前進した。この状況を観察するために、2018年8月29日、舞手川河口部の現地踏査を行った。まず、写真-7①には大新田地区の護岸上から東向きに舞手川河口方向を望んだ写真を示す。護岸の東側隣接部に設置され、現在は大半が砂に埋まったコンクリートブロックの先端を通過して砂浜堆積域の沖側限界線（遷急線）が直線状に伸びた。この線により左（北）側の干潟と、右（南）側の砂浜がきれいに区分され、砂浜はほぼ直線状に砂丘地方面へと伸びていた。これは大新田地区から舞手川河口へと向かう沿岸漂砂があることを表している。

写真-7②は、導流堤の西側直近から望む砂の堆積域の状況を示す。舞手川河口へと東向きの沿岸漂砂が導流堤により阻止されたため、導流堤の西側直近には大量の砂が堆積し、小高いバームが形成された。その場合、砂浜の高さは沖向きに高さを下げた導流堤の天端高よりわずかに低い程度であることから、導流堤を超えて河道内への砂の流入はほぼ抑制された。また、導流堤脇に白く見えるのは貝殻片で、砂と比べ比重が小さいため沿岸漂砂により運ばれやすく、導流堤脇への集積が起きていた。写真-7③は、導流堤より沖側の状況を示す。導流堤の右（西）側面付近に見える白い貝殻片を多く含む土砂は、西側から沿岸漂砂によって運ばれてきた土砂であり、それが導流堤により

写真-7 舞手川河口付近の海浜形状とカブトガニ産卵地

うまく阻止されたことが見て取れる。導流堤を挟んで左（西）側での砂の堆積に対して、右（東）側では砂州が全く形成されていないことから導流堤は河口への沿岸漂砂をうまく阻止していることが分かる。さらに、導流堤の先端を通過して斜め冲向きに広がる砂州は、洪水時に河道内から運ばれた砂である。導流堤の先端部では流路がやや絞られているため河口流が加速され、導流堤の内側での堆砂がうまくフラッシュされた。

写真-7④はカブトガニの産卵地の状況を示す。導流堤先端から西側に1.8m離れたスコープ位置がカブトガニの産卵地である。産卵地は背後に見える海浜ではなく、標高は相対的に低いものの導流堤の西側近傍にあった。この地点は、舞手川からの浸透水の影響は受けるものの、導流堤の陰に位置するため強い流れによる侵食作用は受けない場所であった。写真-7⑤は、写真-7④に示したカブトガニ産卵地で砂州表面を約10cm掘ったところ発見された孵化直前のカブトガニの回転卵の写真である。これより導流堤に沿って西側に形成された砂州が間違いなくカブトガニ産卵地となっていることが確認された。

一方、カブトガニの産卵地がある以上、その近くには孵化したカブトガニ幼生の生息地があるはずと考え、導流堤の西側の干潟上でカブトガニの幼生の調査を行ったところ、写真-7⑥に示すように、水深のごく小さい干潟面上に巻貝（ウミナ）と並んで3齢のカブトガニが発見され、カブトガニ産卵地の近傍にカブトガニの幼生が生育するに好適な干潟が広がっていることが2017年と同様に確認された。
