現地レポート

国道8号に架かる塩害橋梁架替え事業

樋口徳男

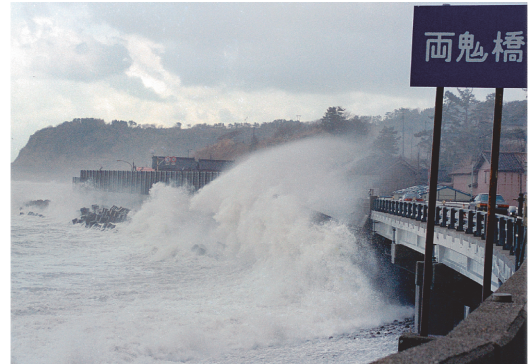
写真-1 冬期波浪状況

北陸地方整備局高田河川国道事務所管内糸魚川地区の国道8号は、日本海沿いを通るため冬期波浪などによる塩害が顕著な橋梁が多く存在する(写真-1)。このため平成17~20年度に「管内橋梁維持管理計画策定委員会(委員長:丸山久一長岡技術科学大学教授(当時))」を設置し対応策を検討した。

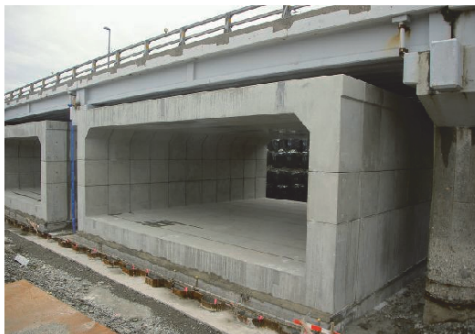
写真-2 両鬼橋施工状

プレキャストボックスカルバート構造を最初に適用した両鬼橋(図-4、写真-2)では、頂版に無数の曲げひび割れが生じた。許容ひび割れ幅内に収まっていたが、耐久性向上のため、これ以後は内空幅を狭めることで歌高架橋(写真-3)、弁天大橋では不具合は生じていない。

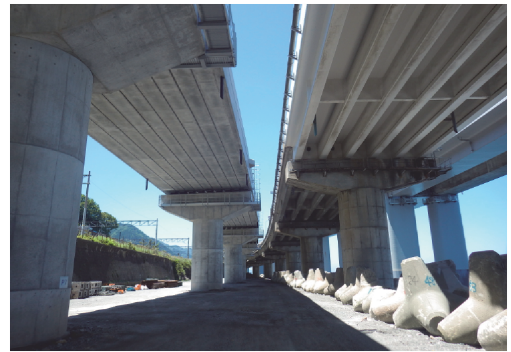
写真-4 架替え状況
(左側からえちごトキめき鉄道、架替橋、旧橋、高速道)

歌高架橋は、えちごトキめき鉄道(旧JR北陸本線)と高速道親不知海岸高架橋に挟まれた狭隘な空間(写真-4)に架かる橋長約1kmの橋梁である(図-8、9)。対策検討にあたっては、全体を損傷度合いや施工条件から3つの区間に分け、架替えの必要性や構造形式等を検討した。その結果、全径間を架替えることとし、各区間の制約条件から想定される構造と道路線形を詳細に比較検討し、以下の計画とした。
