補強土壁の異常降雨作用下での挙動確認実験

宮武裕昭・藤田智弘

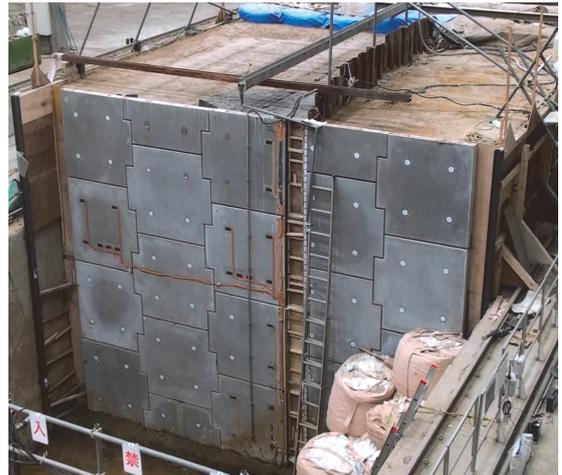
写真-1 補強土実大模型

実大模型はコンクリートピット内に構築された、壁高 $H=6.0\text{m}$ の補強土壁(写真-1)である。補強材は鋼製の帯状補強材を用いた。盛土材の締固めは、

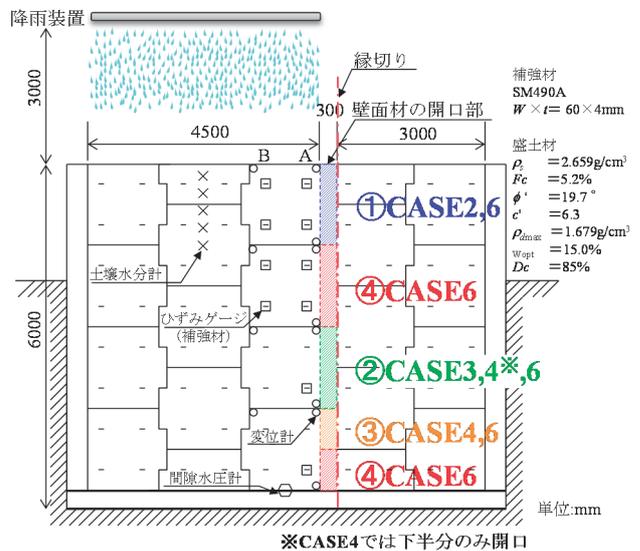
図-1 実大模型の概要

作為的にこぼれ出しを進行しやすくするという観点に加えて、こぼれ出しが生じる要因となる盛土の施工不良などを想定して、道路土工 - 擁壁工指針²⁾において補強土壁の締固め管理基準値の目安として示している90%よりも低い85%とした。また、排水施設の不足・不良を想定して、壁背面排水層は未設置とした。さらに、補強土壁に接する側面、底面及び背面のコンクリートピットから排水されない状況で実験を行った。本実験の計測項目は図-1に示す位置にて、壁面材に設置した変位計により壁面の変形、各段の補強材に壁面より盛土側に500mm離れた位置を起点として900mmピッチで設置したひずみゲージにより補強材に発生するひずみをそれぞれ計測した。また、降雨により盛土内に浸透する水の挙動を土壌水分計及び間隙水圧計により計測した。

補強土壁の盛土材のこぼれ出しに関する事例調査の結果、補強土壁における盛土材こぼれ出しの発生個所は、隣接した構造物との境界部で起こる事例が多い傾向にあることがわかっている。このことから本実験では図-1に示すように、既設構造物を想定した縁切り部に幅0.3mの壁面材開口部を設け、開口長は0~6.0mで設定し、こぼれ出し発生個所とした。また、盛土天端から3.0mの高さに降雨装置を設置し、降雨により盛土材が開口部からこぼれ出すのを誘発させた。

実験ケースの一覧を表-1に、開口位置を図-1及び写真-2に示す。CASE1は開口をせずに降雨作用を与えた基本ケースとし、CASE2~CASE4は各ケースで高さ方向に開口部を可変させ、開口位置による

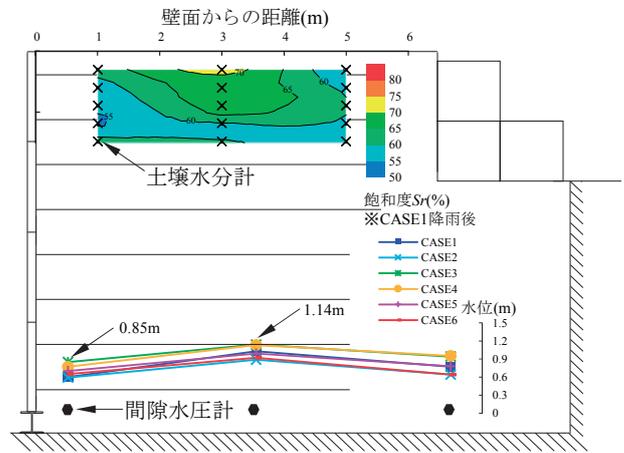
図-2 水位と飽和度(CASE1)の状況

図-2に各ケースの最高水位及びCASE1の降雨終了時の飽和度分布(深度1.5mまで)を示す。飽和度は $S_r=51.0\sim 72.4\%$ で分布しており、降雨開始後12時間(累積雨量 約315mm)までに深度1.5mまでの飽和度すべてが頭打ちとなった。ケース毎に1,500mm以上、最大で2,500mmの累積雨量を与え形成された水位は、壁面から3.5m内部で最大1.14m、壁面から0.5m内部において最大0.85mで水位が頭打ちとなった。写真-3は、定点カメラで観測した補強土壁の壁面材目地からの漏水状況を示す。以上の観測水位と漏水状況から、分割壁面材による補強土壁は、盛土内に浸透した水が壁面材目地部からも排水されるため、降雨作用による盛土内の水位が漸増しにくい構造であると推測できる。

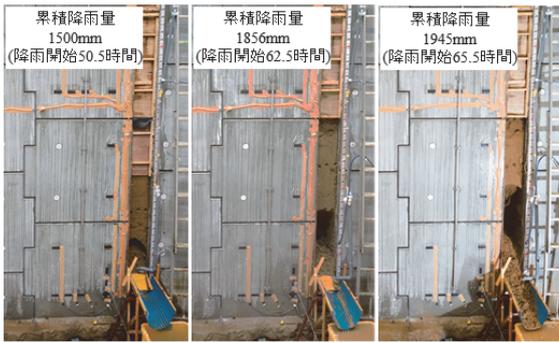
写真-4 こぼれ出し状況 (CASE4)

開口させなかったCASE1、 $H=4.5\sim 6.0\text{m}$ を開口させたCASE2、 $H=1.5\sim 3.0\text{m}$ を開口させたCASE3では、累計雨量1,500mm以上の降雨作用を与えたがこぼれ出しは発生しなかった。写真-4にCASE4のこぼれ出し状況及び写真-5にCASE6でのこぼれ出し状況、図-3にCASE4、CASE6終了時のこぼれ出し範囲を示す。 $H=0.75\sim 3.0\text{m}$ を開口させたCASE4では、こぼれ出しは即座には発生せず、開始後の累積雨量約800mm(約26時間後)の、水位が開口部下端位置まで達した時点辺りから盛土材がこぼれ出し始めた。含水比が高くなった盛土材は累積雨量約1,500mm(約50.5時間後)付近より流動化して急速にこぼれ出し、その結果盛土の空洞化が生じ

た。CASE4では、最終的に約0.4m³(補強領域の体積比0.3%)がこぼれ出した。 $H=0\sim 6\text{m}$ を開口したCASE6では、累積雨量約650mm(開始後約19時間後)の、水位が開口部下端位置まで達した時点辺りからこぼれ出し始めた。累積雨量約1,735mm(約52.3時間後)付近より流動化し、累積雨量約2,125mm(約64.0時間後)にて突如大規模なこぼれ出しが起こり、盛土天端が陥没するに至った。最終的に約2.6m³(補強領域の体積比1.8%)がこぼれ出し、盛土未崩壊部は図-3に示す通り、急勾配のり面が形成されていた。

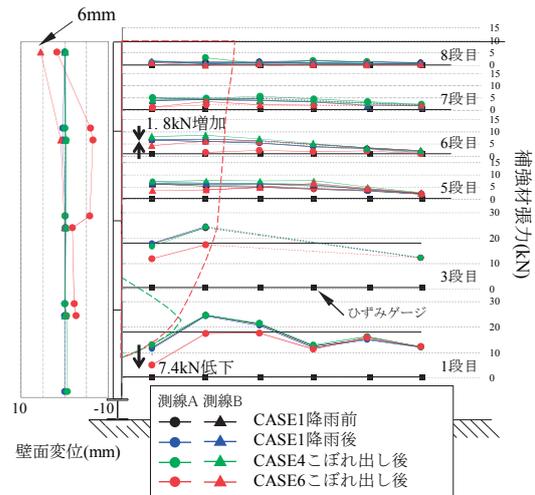
図-4 壁面変位及び補強材の張力分布

図-4にCASE1の降雨前後、こぼれ出しが発生したCASE4、CASE6後の補強材の張力分布及び壁面変位量を示す。補強材張力はCASE1の降雨前後で最大1.8kN増加しており、壁面に作用する土圧増加の影響を受けていると考えられる。一方で、降雨後に水位以下に位置することとなった1段目補強材の張力について、降雨前の水位のない状態からの顕著

な張力の変化は確認されなかった。CASE6後の張力は初期状態と比較して最大7.4kN程度低下し、こぼれ出しにより補強効果(抵抗力)が損なわれたと考えられる。その一方で、壁面に作用する土圧(作用力)も低下したと考えられる。その結果、補強材が引き抜ける、壁面材が脱落するなど補強土壁が脆性的に崩壊することもなかったと考えられる。また、CASE6後の壁面変位は、測線A(開口部に近い測線)では盛土側に最大約6mm倒れ込む挙動となった。定点カメラによると、盛土材がこぼれ出す際に補強材が下方側へ引き込まれ、壁面材が盛土側に倒れ込む挙動が観測されている。また、CASE4後の張力分布と壁面変位はCASE1の降雨後の値からの有意な変化は見られなかった。図-5に各ケースの補強材に作用した最大応力度を工法マニュアル³⁾に示す許容応力度で除した値を示す。降雨の繰り返し作用における張力の変化は小さく、また許容応力度に達するような大きな作用は発生しなかった。
