堤防の浸透による法すべりの進行性を考慮した 評価法と対策工の提案

石原雅規・佐々木 亨・佐々木哲也

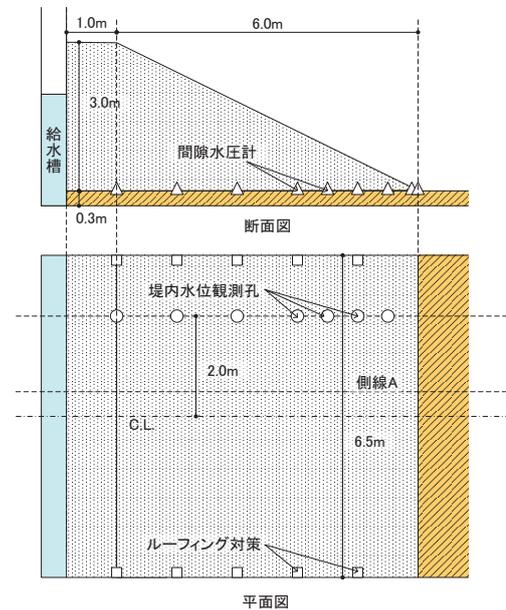
図-1 大型模型の形状および計測機器の配置

模型の形状、計測機器の配置を図-1に示す。堤防半断面を模擬した模型である。図には示してい

ないが、土壌水分計も多数埋設した。

まず基礎地盤として関東ロームを0.30mの厚さで敷設し、その上に、高さ3mの堤体部分を作成した。堤体土の諸元を表-1に、粒径加積曲線を図-2に示す。

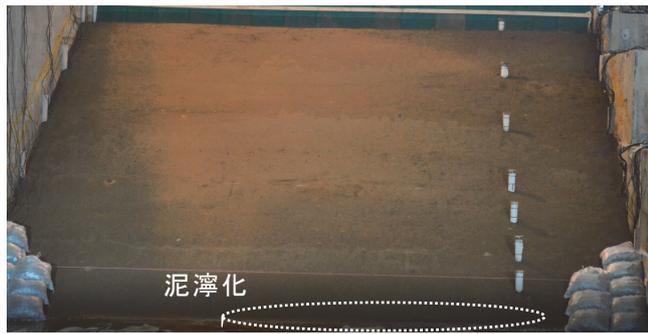
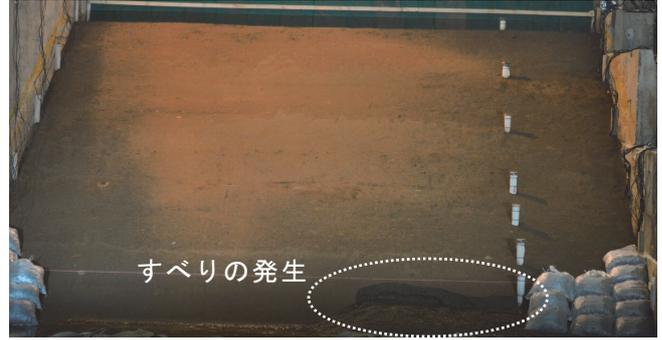
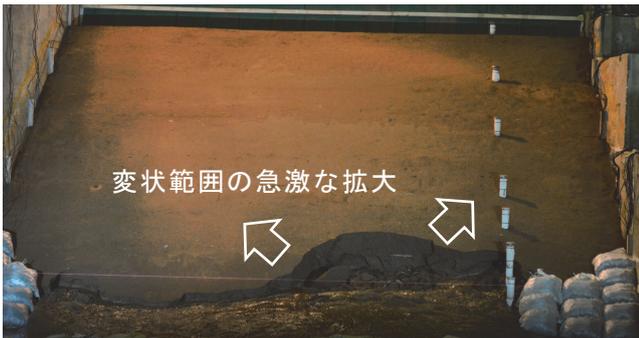
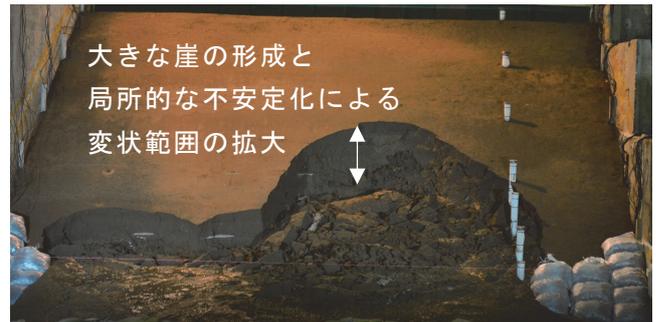
写真-1 模型の状態の変化

写真-1に給水槽の水位を上げ始めてから4、7、10、13時間目に堤体模型を法尻側から撮影した写真を示す。

4時間経った時には既に法尻に水位が達しており、法尻のごく狭い範囲で変状（泥濁化）が生じ始めた（写真-1(a)）。その後、暫くの間、法尻付近の堤体内水位の上昇とともに、変状範囲が拡大し続けた（写真-1(b)）。9時間目以降は僅かな堤体内水位の上昇とともに、変状範囲が急激に拡大した（写真-1(c)）。13時間目以降では、崩壊土の影響を受ける範囲を除きほぼ堤体内の水位は一定となったが、変状範囲はさらに拡大した（写真-1(d)）。実験後に現場透水試験やサンプリング等を天端直下で行うことを予定していたので、法面の2/3程度が崩壊した15時間目を過ぎたところで、水位を下げ始めた。その結果、16時間目には、変状の進行がほぼ止まった。

このような変状の進行過程の中で、変状の進行形態も変化していた。変状のごく初期の段階（～約5時間目）では、飽和している法尻の狭い範囲のみが泥濁化していた。飽和度の上昇や浸透流の影響によるものと考えられる。その後（約5時間目～）、徐々に法面に明瞭な亀裂が現れるようになり、法面の不飽和部分を含めた変状に変わっていった。不飽和部分の変状では亀裂が現れてすぐに亀裂下側の土塊が下方に移動（崩壊）するわけではなく、徐々に亀裂の幅を増やしながらか、高さ方向には暫く留まっているか、非常にゆっくりとした速度で下に移動する。その後、急激に下方に移動（崩壊）する。亀裂が入るのは、サクシオンによって強度が発揮されている証拠であるが、急激に下方に移動する時点では、先行して入った亀裂のために、土塊の移動に対してほとんど抵抗していないものと考えられる。13時間～15時間目は堤体内水位がほぼ変化していないにもかかわらず変状が進行した。不飽和部分に形成された崖（写真-1(d)で特に発達）が不安定であるため、崖が崩壊する。崩壊した後も奥に崖ができるため、不安定は解消されず崩壊が連鎖するものと考えられる。

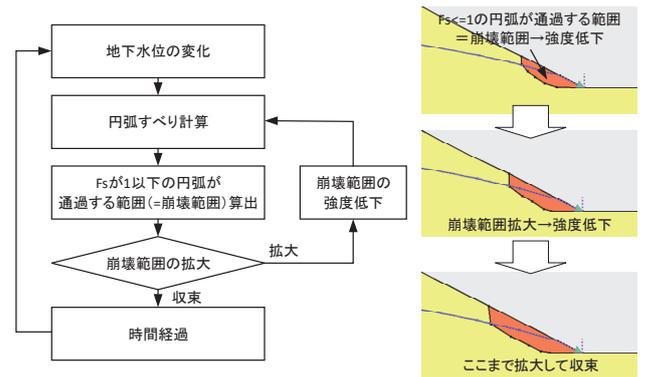
図-3 計算フローと崩壊範囲の拡大イメージ

計算方法の大枠としては、堤防の浸透安全性の照査に用いられている浸透流解析と円弧すべり計算の組み合わせである。ただ、現在実務に用いられている円弧すべり安全率の最小値ではなく、円弧すべり安全率が基準値以下となる範囲を求める方法である。この範囲が変状・崩壊の範囲に対応するとみなすことによって、崩壊範囲の拡大を求めることが可能となる。また、一度崩壊した範囲の強度定数を低下させることによって、連鎖的に発生する崩壊も表現することができる。計算フロー及び崩壊範囲の拡大のイメージを図-3に示す。なお、各崩壊時点では、法面表面の不飽和部分はほとんど抵抗していないと考えられることから、堤体内水位より上の範囲には引張亀裂が入るものとして、円弧すべり安全率を計算した。

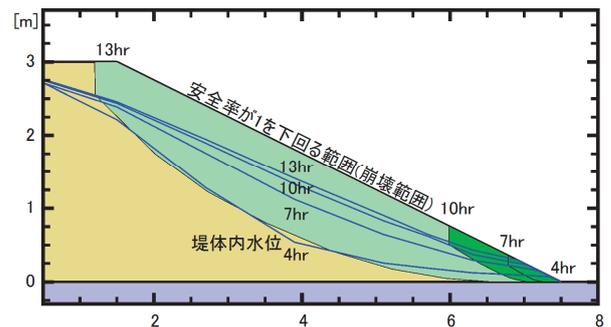
図-4 堤体内水位と安全率が1を下回る範囲

3時間ごとの堤体内水位と円弧すべり安全率が1未満となる円弧の通過する範囲の関係を図-4に示す。また、模型実験の変状範囲と安全率1未満

安全率が1を下回る範囲は、4時間目では、法面を薄くかすめるような、図-4の縮尺では見えない程度の小さな範囲であり、概ね実験結果（泥濁化のみ）と一致している。時間の経過とともに、徐々に変状範囲が広がる7時間目、10時間目では、概ね実験結果と一致した。10時間目と13時間目

の水位の変化は僅かであるが、その後安全率が1を下回る範囲は劇的に大きくなっている。これは10時間目から13時間目の間で変状範囲が急拡大した実験結果と同じ傾向であるが、13時間目の円弧すべり安全率が1を下回る範囲は、実験に比べかなり広い範囲となった。本計算方法は、ある水位を与え続けた場合の最終的に変状が及ぶ範囲を求めているようなものである。しかし、実験の13時間目の状態は、水位が一定の場合の最終的な状態に至っていない途中段階であると考えられる。実際、13～15時間の水位はほぼ変化していないが、崩壊が早い速度で拡大した。このために、安全率が1を下回る範囲が実験の変状範囲よりも大きくなったものと考えられる。

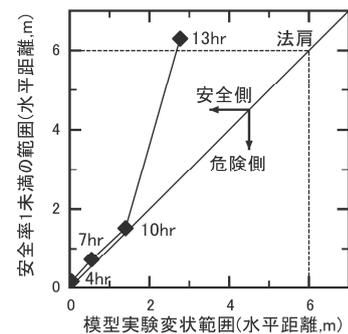
図-5 模型実験の変状範囲と安全率1未満の範囲

の範囲の水平距離の関係を図-5に示す。

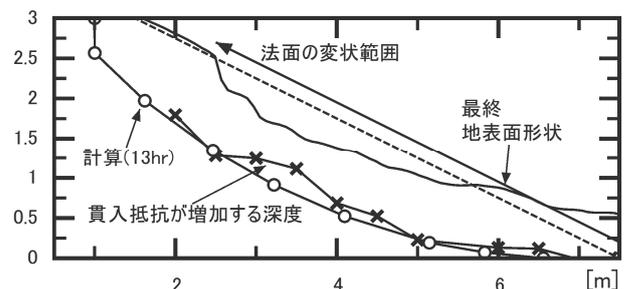
図-6 模型実験の変状深度と計算結果の比較

模型実験と評価法の計算結果を水平距離という指標で比較してきたが、ここで深さに関しても確認する。模型実験終了後に、土層検査棒を模型に貫入し、緩んだ範囲を調べた。図-6に、土層検査棒で調べた緩んだ範囲と計算結果を比較した。緩んだ範囲（貫入抵抗が増加する深度よりも上側）は、法面の変状範囲よりも左側の広範囲に及んでいた。地表面に法すべりとして現れる前に堤体内部ではより広い範囲に緩みが進行している状況を表しているものと考えられる。計算結果と比較すると13時間目の安全率が1未満の範囲と緩んだ範囲がほぼ一致していた。計算結果を、地表面に現れる崩壊範囲としてではなく、緩み領域として捉えたと、過度に安全側ではなく、適切な評価結果であったと見ることもできる。

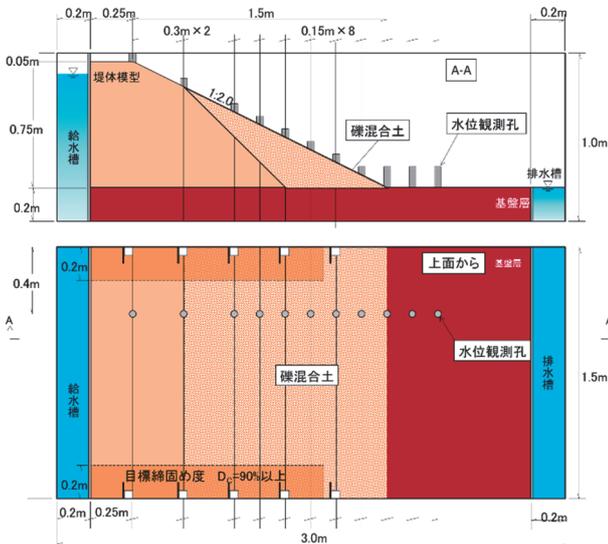
図-7 対策工に係る小型模型の概要（初期形状）

模型の形状、主要な計測機器の配置を図-7に示す。模型は、幅3m、高さ1m、奥行き1.5mの鋼製土槽の中で作製した。土槽内部に模型背面から水を供給できるように幅0.2mの給水槽を設け、水位が調整できる。

関東ロームによる厚さ0.2mの基礎地盤の上に、高さ0.75mの半断面の堤防を作製した。堤体土は、大型模型実験で用いた材料と同じ時期に同じ産地から入手したものである。礫混合土（堤体土に礫を混合したもの）と合わせて、粒径加積曲線を図-8に示す。対策工以外の目標締固め度も86%と大型模型実験と同じである。

無対策のCase0は、堤体全てが目標締固め度86%の堤体土で作製されたものである。一方、Case1～3が、図-7に示した法尻の三角形の範囲を礫混合土で置き換えた対策有のケースである。対策の範囲は、Case1～3で全く同じであるが、礫混合率と締固め度が異なる。礫混合率及び締固め度を表-2に示す。同表に示したように礫混合土に配合した礫は、3号碎石と5号碎石を同量ずつ配合したもので、5mm～20mm程度の粒径が主体である。基礎地盤の飽和が完了した後、給水槽の水位を堤防高の90%の水位（0.675m）まで上昇させ、その水位を維持した。変状が発生しない場合は実験開始から72時間継続させた。変状が発生した場合は、ある程度の変状が発生したことを確認した上で、給水槽の水位を低下し、実験を終了した。結果的に、Case0とCase1は4時間で、Case3は7時間で終了した。

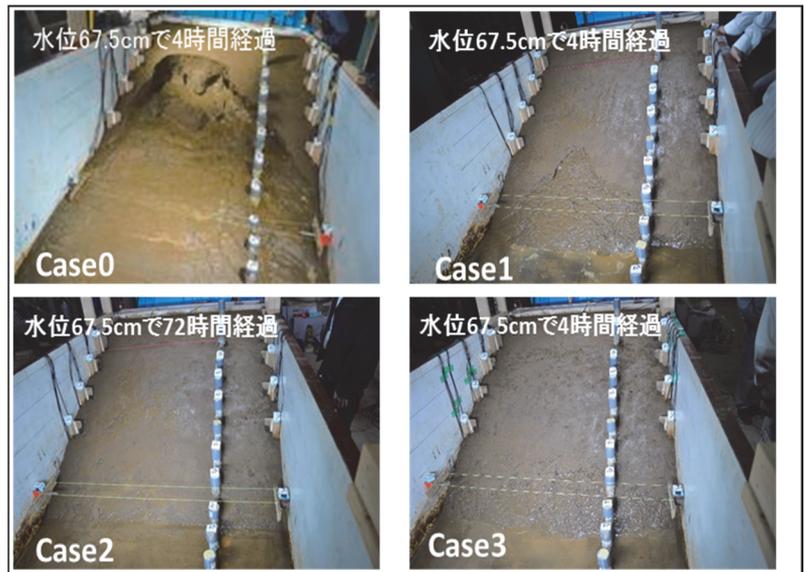
写真-2 模型の状況（Case2以外は実験開始から4時間後）

実験開始4時間後（Case2のみ、72時間後）の模型の状況を写真-2に示す。Case1およびCase3の変状が生じた範囲は、無対策のCase0に比べると狭い。礫混合率および締固め度が最も高い

Case2では実験開始から72時間経過した後も変状は生じなかった。

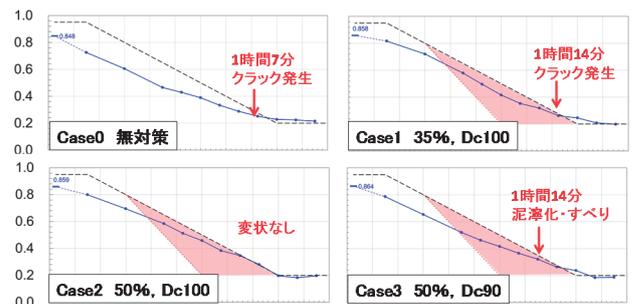
図-9 変状発生時の堤体内水位

次に変状発生時の堤体内水位と変状発生箇所を図-9に示す。ただし、変状が発生しなかったCase2では、堤体内水位が定常となった時点の水位（実験中の最高の水位）を示した。無対策のCase0と比べて礫混合土による対策を実施したCase1~3の水位が高い。Case1、3では水位がより高い状態で変状が生じ始めたり、Case2では水位がかなり高くなっても変状が生じないことから、礫混合によってせん断強度の増大したことが推測される。礫混合によって増大したせん断強度を、模型実験の初期の変状範囲とその時の堤体内水位から逆算する試みも行っている⁴⁾。

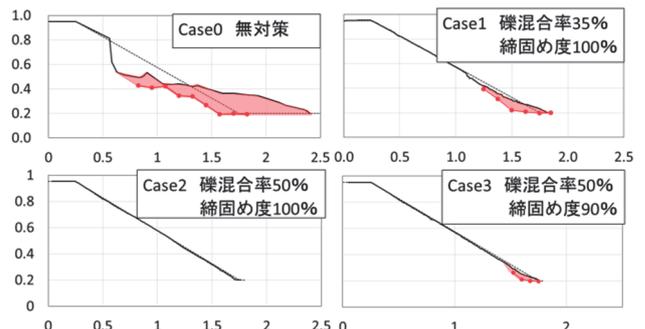
図-10 実験終了時の変状範囲

最後に、実験終了後に貫入試験により調べた緩み範囲を図-10に示す。緩み範囲の大きさは、Case0 > Case1 > Case3 > Case2の順に小さくなる。実験継続時間は、ケースによって異なるが、緩み範囲の大きさと真逆の順番となっているため、緩み範囲の小ささが対策効果の大きさを表すと解釈することができる。礫混合率が高いほど、締固め度が高いほど、高い効果が得られる。特に、礫混合率を50%であれば、締固め度90%でも十分な効果が得られることが分かる。
