# 鋼床版橋のデッキ進展亀裂に対する非破壊調査技術の適用事例

高橋 実・上仙 靖・村越 潤・入江健夫

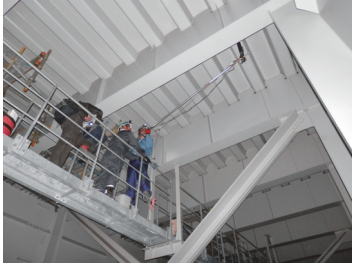
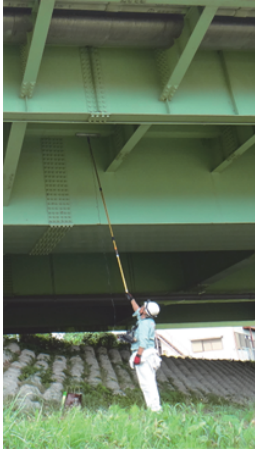
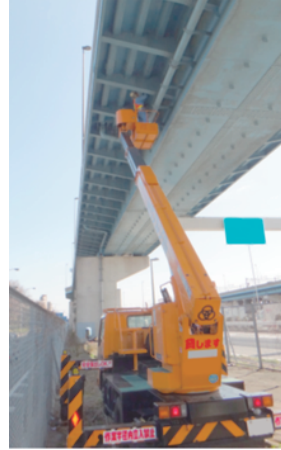
写真-2 滞水検知法による調査の様子

滞水検知法は、これまでに4橋に適用され、Uリブ内の滞水の有無が確認されている(表-2)。表中にはCAESARによる調査の3橋を並記する。また、写真-2に調査時の様子を示す。調査の結果、滞水有りとなった位置や水深などの情報は道路管理者と共有し、舗装を剥がしてデッキプレート上面より貫通亀裂の調査が行われた。その結果、全てでデッキ貫通亀裂が確認され、実橋の維持管理に貢献するとともに、本調査法の信頼性が確認されている。

(a) 検査路からの調査

(b) 桁高の高い箱桁内の調査

(c) 地上からの調査

(d) 点検車での調査
